大阪府河川構造物等審議会

資料1-2

防潮水門の津波への対策について

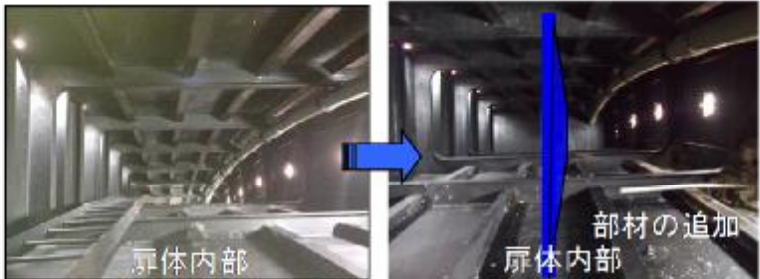
<p>炭素繊維貼付け</p>	<ul style="list-style-type: none"> 扉体内に部材を追加する。

<p>扉体内部</p> <p>部材の追加</p> <p>扉体内部</p>
課題	<ul style="list-style-type: none"> 扉体(鋼板)に炭素繊維シートを完全接着できず、強度を得ることができない。 扉体の変形により、炭素繊維シートが剥離する恐れがある。 	<ul style="list-style-type: none"> 溶接取付が必要となり、熱歪みによる不具合、母材損傷の恐れがある。 全開状態で補強する場合、残留応力を除去するため、大規模な仮受台(530t)が必要である。
評価	<ul style="list-style-type: none"> 強度を得ることができず、不可である。 	<ul style="list-style-type: none"> 施工が難しく、実施困難である。

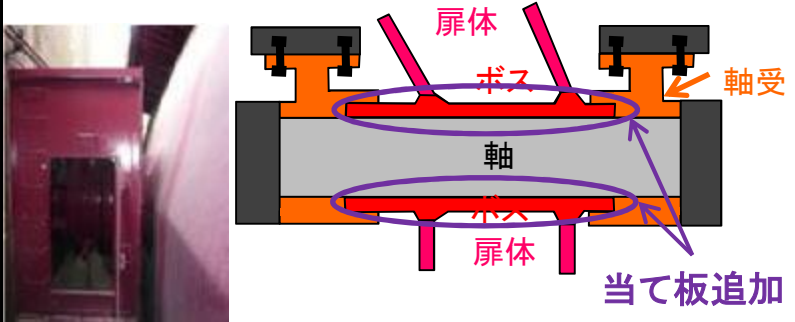
2. 補強方策の再検討 回転支承部

当て板による補強
内容	<ul style="list-style-type: none"> ・ボスマわりに鋼板の当て板を行い補強する。

課題	<ul style="list-style-type: none"> ・溶接作業が必要となり、熱歪みによる不具合、母材損傷の恐れがある。
評価	<ul style="list-style-type: none"> ・施工が非常に困難であり、不可である。

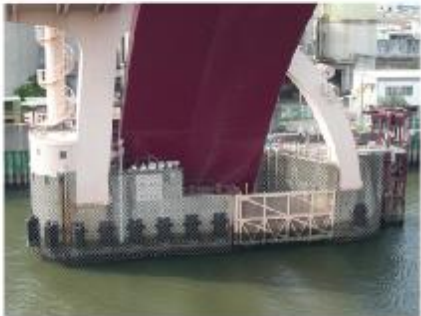
2. 補強方策の再検討 中央堰柱

炭素繊維(又は鋼板)巻き立てによる補強
内容	<ul style="list-style-type: none">・堰柱に炭素繊維シート(又は鋼板)を巻き立てる。※単純形状のコンクリート橋脚等に適した工法である。

課題	<ul style="list-style-type: none">・断面構造が複雑であるため、巻き立てが困難であり、補強の効果を発揮しない。
評価	<ul style="list-style-type: none">・強度を得ることができず、不可である。
