大阪府道路防災点検要領

令和 2 年 3 月

大阪府 都市整備部 交通道路室

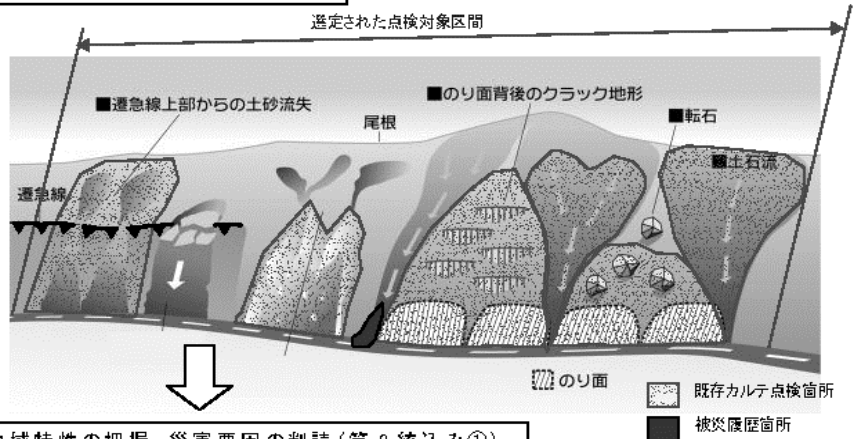
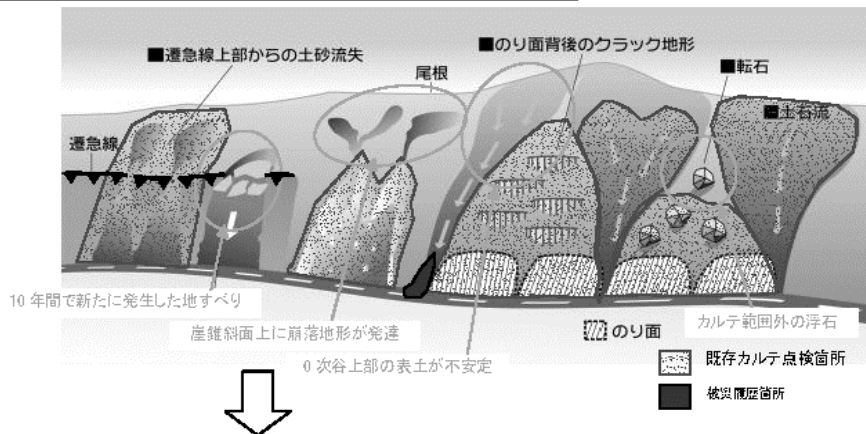
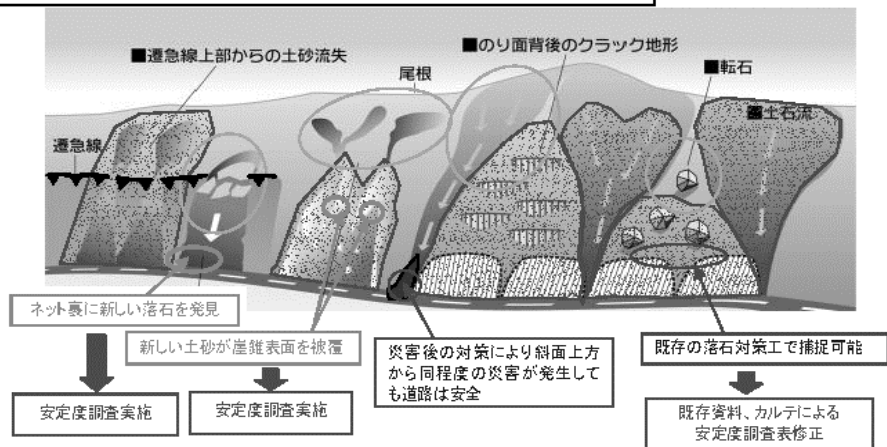
図 9-5 点検の流れのイメージ

【1】点検対象区間の選定（第1絞り込み）

【2】地域特性の把握、災害要因の判読（第2絞り込み①）

【3】現地確認に基づく安定度調査実施箇所の選定（第2絞り込み②）

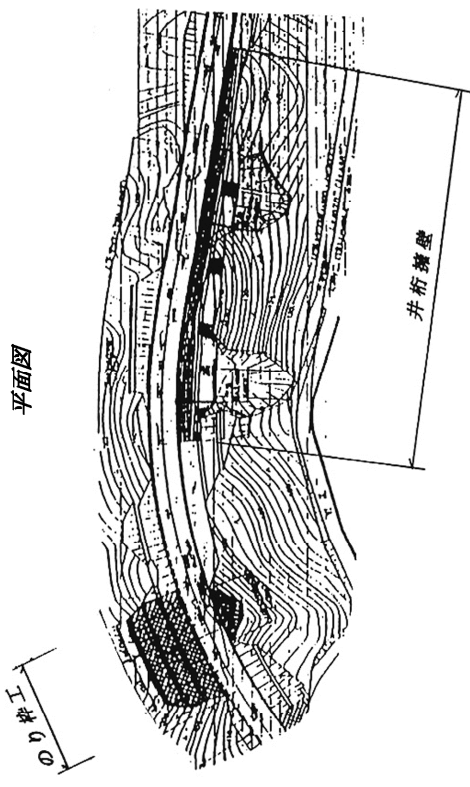
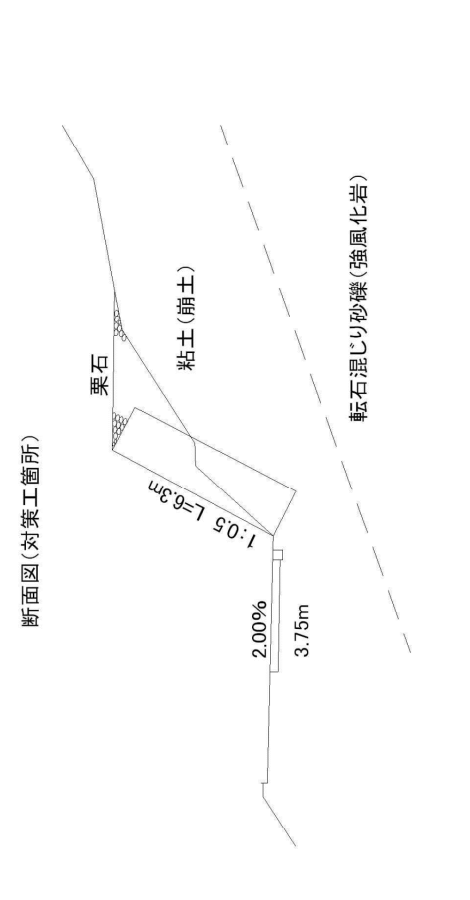
表 10-15 被災履歴記録表 記入例

断面図(対策工箇所)

特記事項					
発生年月日 平成 15 年 7 月 7 日	幅、長さ、深さ(m) 20 m、140 m、4 m コメント:モルタル吹付の筒が背面土の地下水をささぎ形となり斜面の崩壊をまねいた。				
規模	誘 因 降雨・連続 153 mm 最大 29 mm/hr 地震・震度 gal 被害 人身:死者 0 人、負傷者 0 人、 物件: 被害額: 百万円 コメント:				
通行止実績	時間、片側 時間、路肩規則 なし				
対策工	施工年度:平成〇年度 対策工種:井桁擁壁 概算工費: 75 百万円

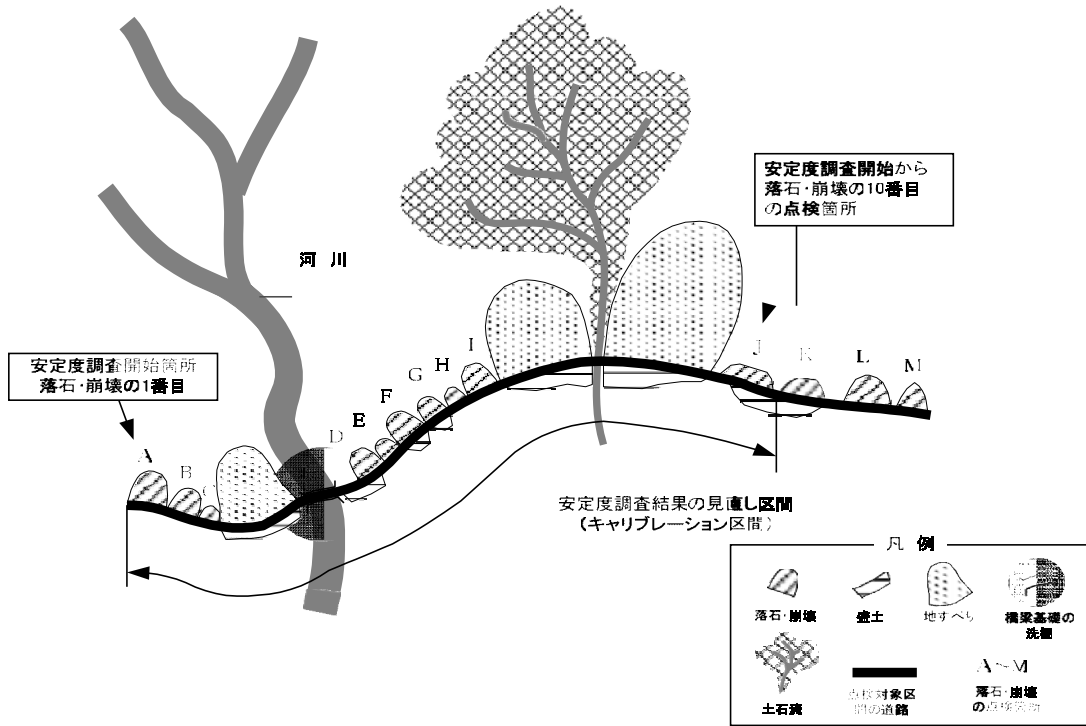
図 10-7 安定度調査初期の結果のキャリブレーション(例)

安定度調査実施の初期段階において、図10-7に示すとおり、同一点検対象項目が、数個（下記の例では10箇所以上）になった時点で、点検結果を表10-18のような表に整理する。その表に基づき、順位づけ及び評点の見直しを行って評価の適正化を図る。

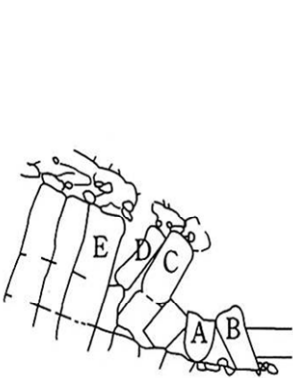
<p>転倒（トップリング破壊）</p> <p>移動岩塊に働く重力、近接ブロックの押す力または亀裂間の水圧に伴う転倒モーメントによって、移動岩塊の下端部を支点として前方へ回転する運動形態をいう。</p>

<p>Aは最初に崩壊した岩塊 Bは転倒後、2つに分離した岩塊 Cは転倒中の岩塊 Dは転倒中でCにもたれた岩塊 Eは転倒前の岩塊</p>
<p>岩すべり</p> <p>ひとつあるいは数箇所の面に沿い、せん断変位する運動形態をいい、円弧すべり面に沿う回転すべりや平面すべり面に沿う平面すべりとなる。また、くさび破壊は岩すべりの一形態で、交差するいくつかの不連続面に沿って、これより上部のくさび状岩塊がすべる運動形態をいい、岩盤斜面に特有なものである。</p>

岩盤崩壊の形態には、崩落、転倒、岩すべり等がある（図11-20）。これに関与する要因として、亀裂の状況、岩質、地形、地下水等があり、点検はこれらの要因と既設対策工の効果の程度等に着眼した評価を行う。

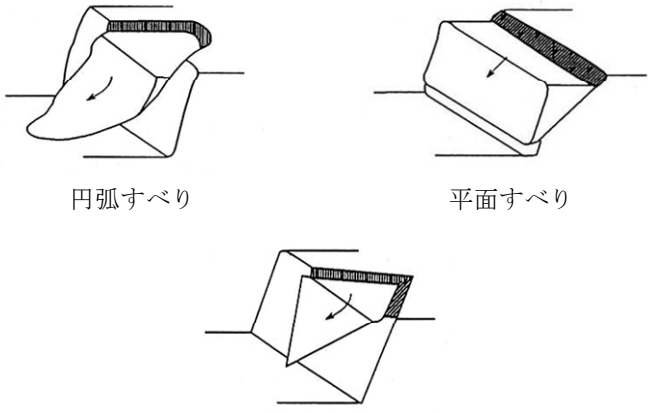
<p>円弧すべり</p> <p>平面すべり</p> <p>くさび破壊</p>

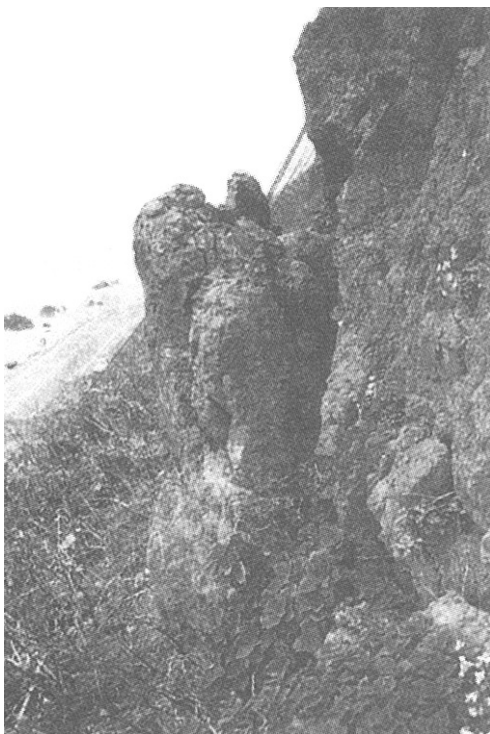
トップリングにより岩塊滑動している亀裂

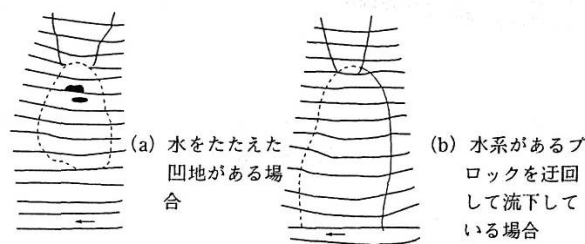
図11-40 水系と地形から見てすべりやすい箇所（武田ほか、1976による)4

- f) 地すべり背後の尾根は、陥没地形となっていることが多く、それに該当する場合(図12-39)。
- g) 水系があるブロックを迂回している地形、もしくは上流の水系が途絶える集水地形に属する地区(図12-40)。

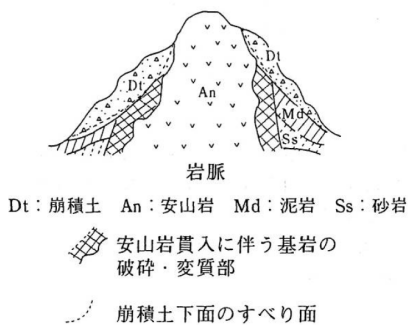
図11-45 安山岩貫入に起因する崩積土地すべりのモデル

火山岩の貫入岩の周辺における崩積土地帯では地すべりが起こりやすい（図11-45）。

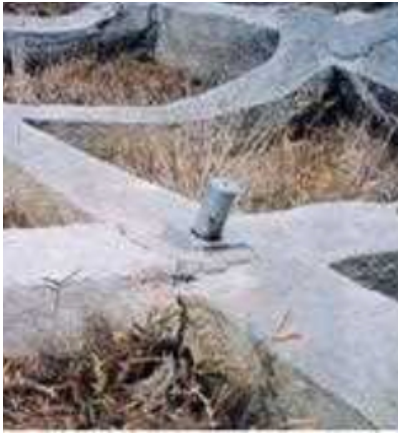
写真 受圧構造物の破損の例

- ① アンカーの支圧板、受圧構造物の亀裂、破損（状況に応じて適宜、打音検査を行う）
- ② アンカーの頭部キャップ、頭部コンクリートの破損、防錆油の流出
- ③ アンカーの頭部からの遊離石灰の溶出、湧水、雑草の繁茂

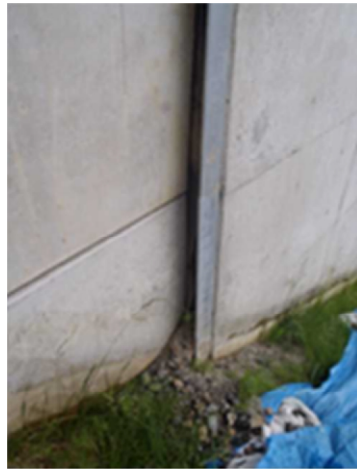
写真 土砂のこぼれ出し例

- ① 土砂のこぼれ出し
- ② 基礎部・底版部の洗掘
- ③ 擁壁前面地盤の隆起
- ④ 壁面のクラック、座屈
- ⑤ 目地部の開き、段差
- ⑥ 壁面、基礎コンクリート、笠コンクリート、防護柵基礎の沈下・移動・倒れ
- ⑦ 路面の亀裂
- ⑧ 排水施設の変状（閉塞）
- ⑨ 水抜き孔や目地からの著しい出水、水のにごり

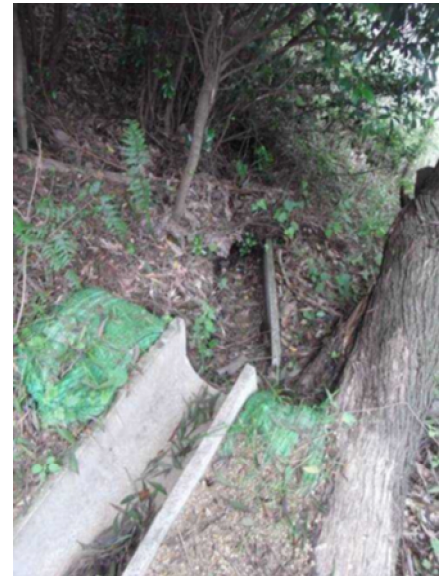
写真 排水溝の破損の例

- ① 排水施設の変状（排水溝の閉塞、亀裂、破損、目地部分の開口やずれ）
- ② 周辺施設の変状（排水溝周辺の浸食、溢水の痕跡、排水孔の閉塞等）
- ③ 排水施設内の土砂、流木、落ち葉等の堆積状況
- ④ 排水孔からの流出量の変化

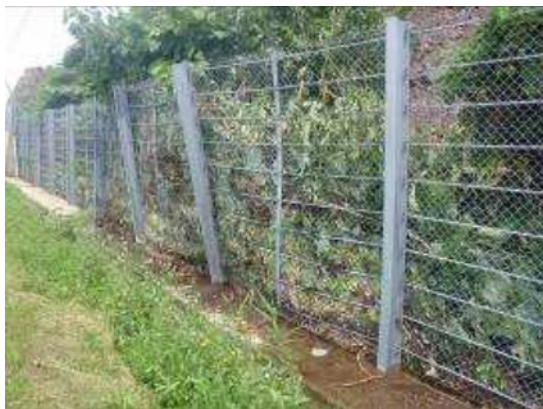
写真 落石防護柵の傾動の例

- ① 部材の変形、傾動等
- ② 基礎工、基礎地盤の沈下・移動・倒れ、崩壊・洗掘等
- ③ 排水施設からの土砂流出、変形等
- ④ 擁壁目地部のずれ、開き、段差等やそこからの土砂流出
- ⑤ 対象岩体の転倒・転落、近傍斜面への落石・土砂流出等
- ⑥ 柵・網背面等への落石・土砂崩落等
- ⑦ 鋼部材の腐食、亀裂・破断、緩み、脱落等
- ⑧ コンクリート部材のうき、剥離、クラック等

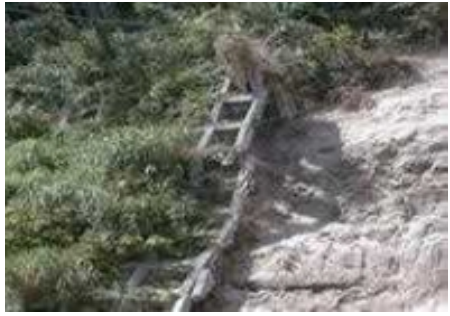
<table border="1"> <tr> <td>構造物名</td> <td>切土のり面（吹付）</td> </tr> <tr> <td>理由</td> <td>亀裂が大きく開口し、かつ地山から浮いて座屈が生じている。極めて不安定な状態であり、崩壊して被害が生じるおそれがある。</td> </tr> </table>		構造物名	切土のり面（吹付）	理由	亀裂が大きく開口し、かつ地山から浮いて座屈が生じている。極めて不安定な状態であり、崩壊して被害が生じるおそれがある。	<table border="1"> <tr> <td>構造物名</td> <td>切土のり面（のり枠）</td> </tr> <tr> <td>理由</td> <td>枠が破断し、構造物自体として非常に不安定な状態であり、倒壊または落下して被害をもたらすおそれがある。また、このような著しい変状は地山自体の変動が原因である可能性が高く、地すべりや崩壊によって被害が生じるおそれがある。</td> </tr> </table>	構造物名	切土のり面（のり枠）

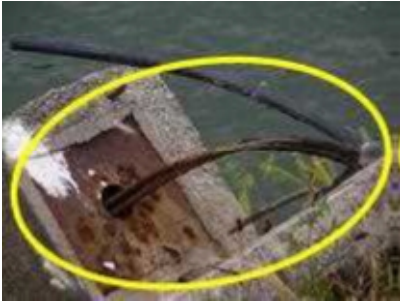
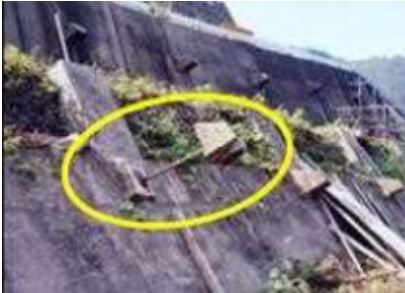
アンカーI本体の変状

構造物名	グラウンドアンカー		構造物名	グラウンドアンカー
理由	アンカーが破断して飛び出しており、アンカーの機能を果たしておらず、アンカー頭部の落下による第三者被害につながるおそれがある。また、アンカーによる抵抗力の減少によりアンカー斜面の崩壊につながるおそれがある。		理由	アンカーが破断して飛び出しており、アンカーの機能を果たしておらず、アンカー頭部の落下による第三者被害につながるおそれがある。また、アンカーによる抵抗力の減少によりアンカー斜面の崩壊につながるおそれがある。	
アンカーI頭部の変状	 		アンカーI頭部の変状	 	
	構造物名	グラウンドアンカー		構造物名	グラウンドアンカー
理由	頭部コンクリートが破損しており、アンカー定着具の保護と防食の機能が低下しており、放置すればアンカーの性能に関わる変状につながるおそれがある。		理由	頭部コンクリートが落下しており、アンカー定着具の防護・防食機能がなくなっており、放置すればアンカーの性能に関わる変状につながるおそれがある。
