大阪府営南長尾住宅に関する土地履歴調査

(7) 調査目的：既存資料を基に土壤汚染の可能性を診断すること

中外テクノス株式会社

## 添付図⑦土地履歴調査結果概要

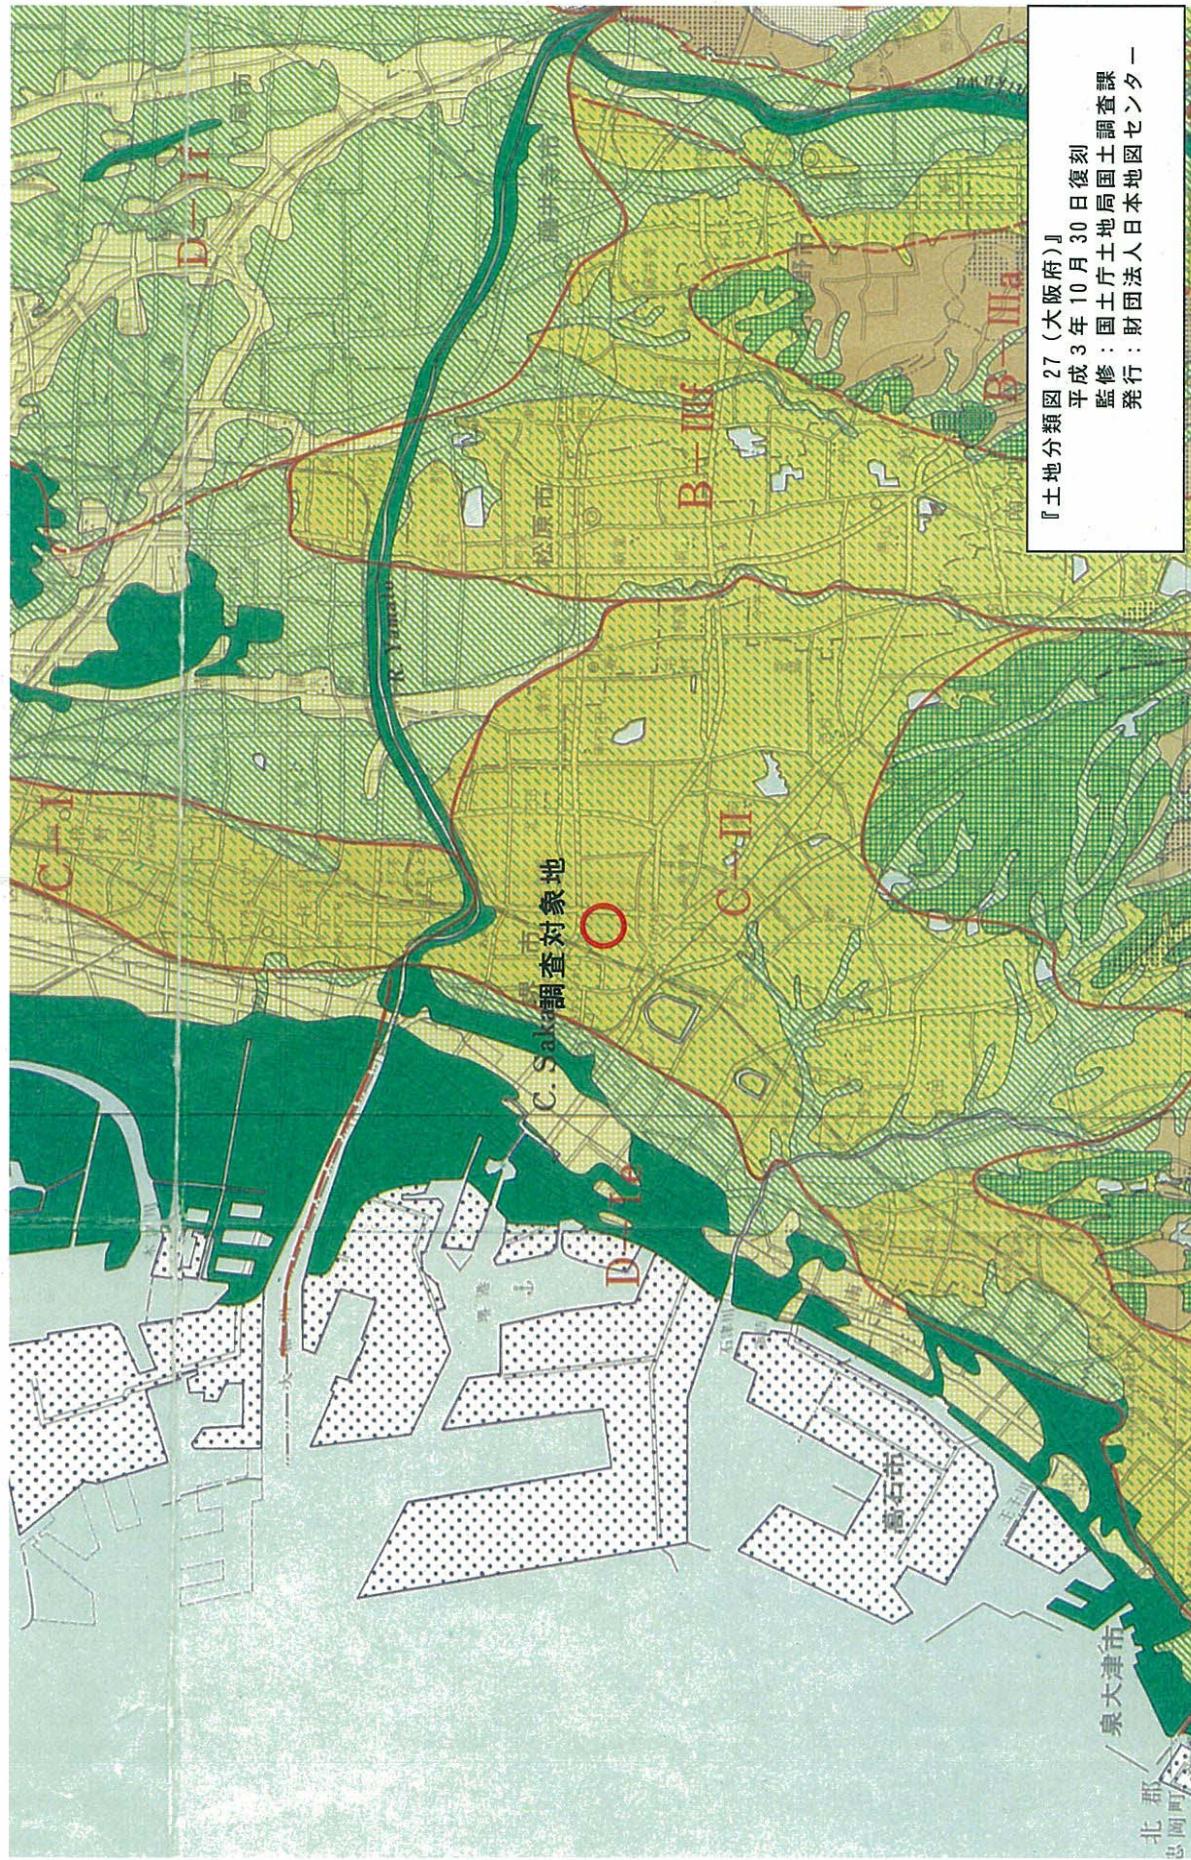
図 3-2 地形分類図 (1)

調査対象地及び周辺部の地形は、地形的に見ると「信太山台地」と称される台地部に属しており、上町台地の南の延長部にあって、堺市・和泉市・高石市・泉大津市にまたがっており、中位あるいは低位段丘面となっている。

地形分類図は図3-2(1)～(2)に示すとおりである。

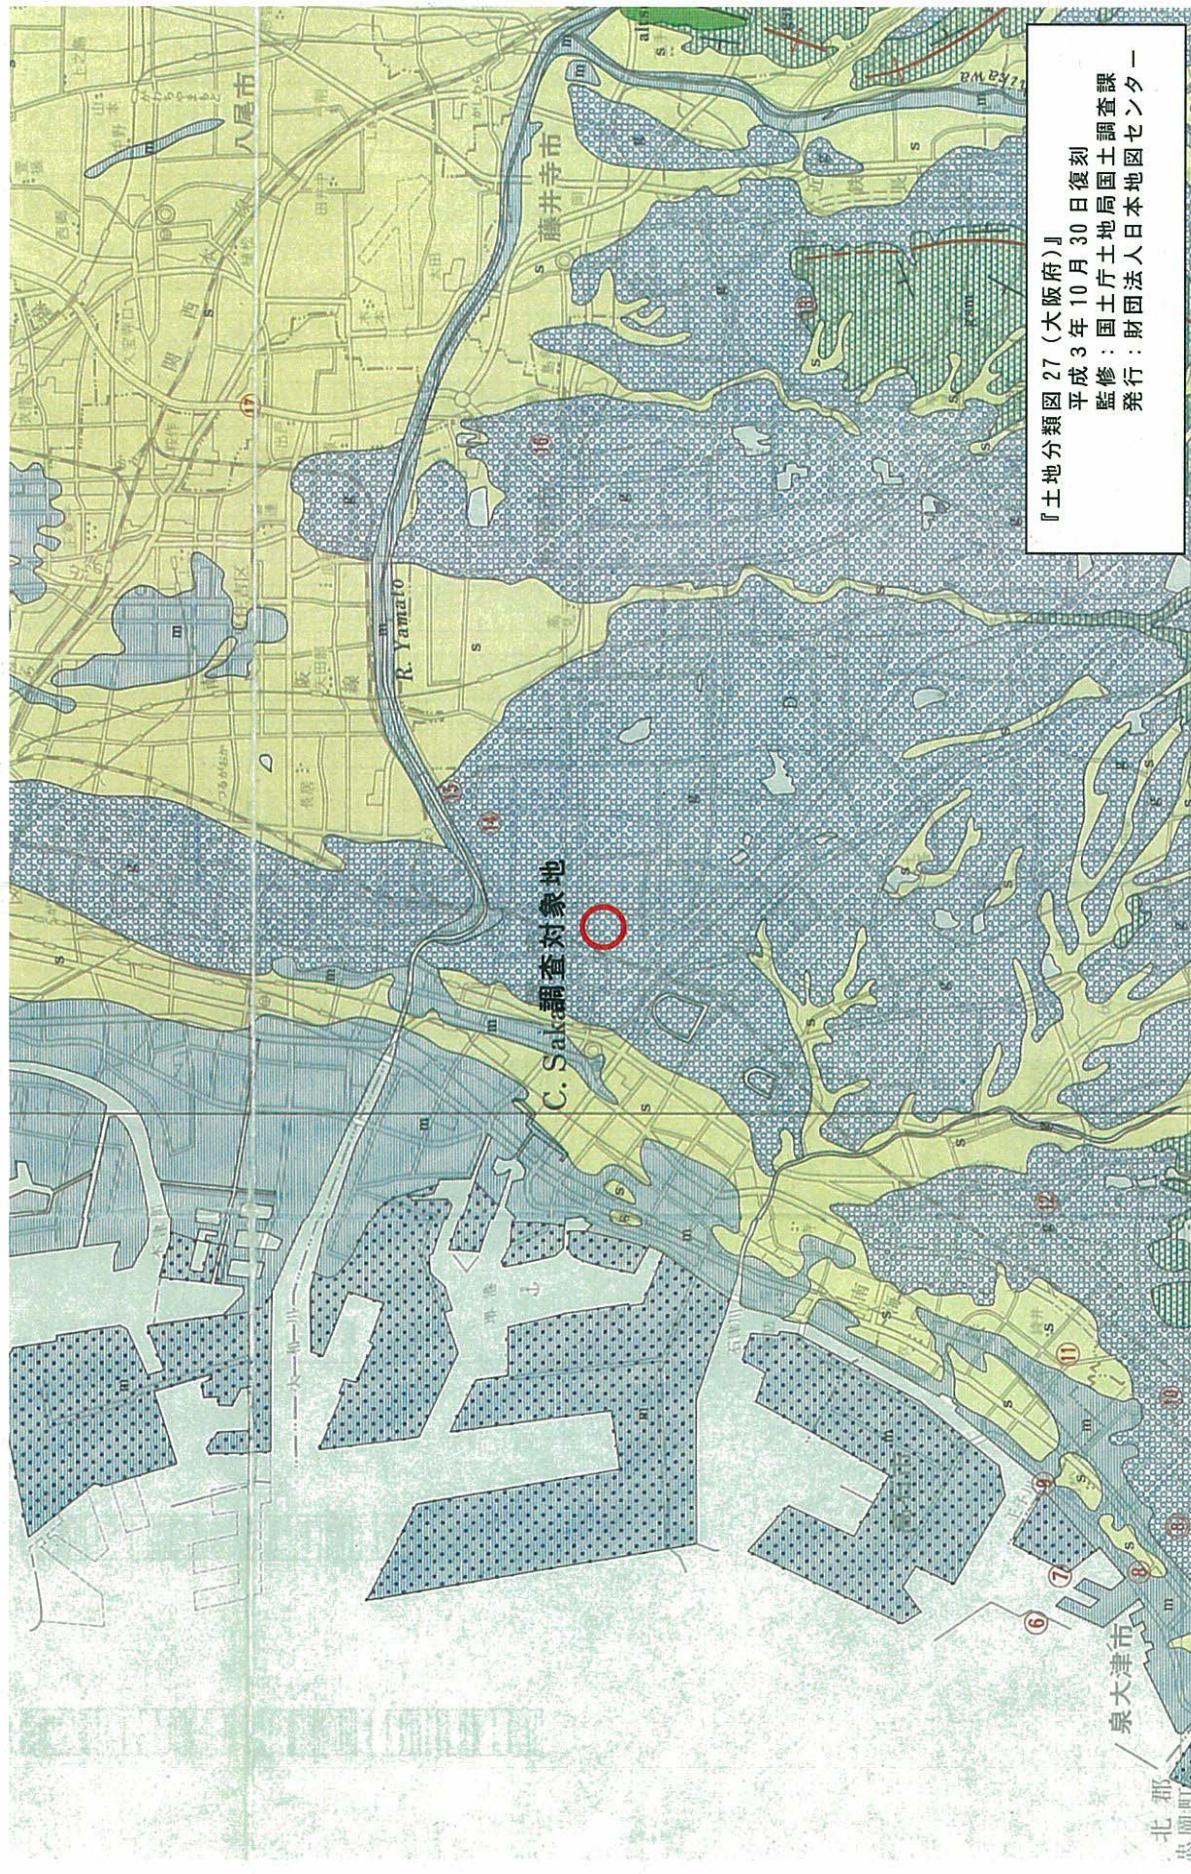
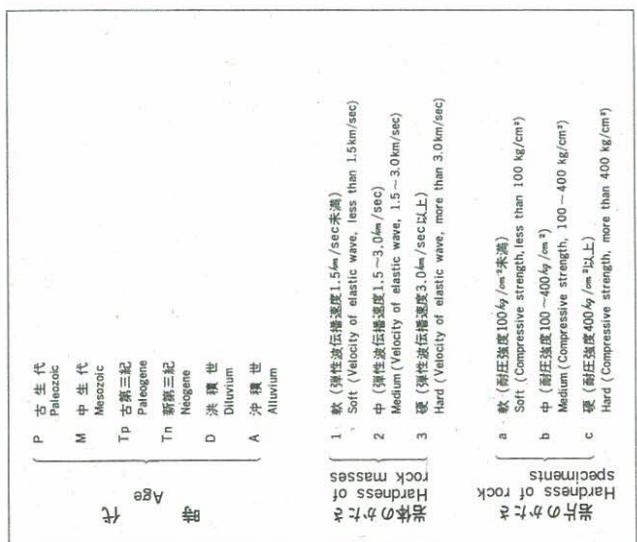
図 3-3 表層地質図 (1)

調査対象地及び周辺部の地質は、地質的に見ると、台地部の表層には洪積層が分布しており、中位段丘層、低位段丘層では砂礫層となっている。

表層地質図は図3-3(1)～(2)に示すとおりである。

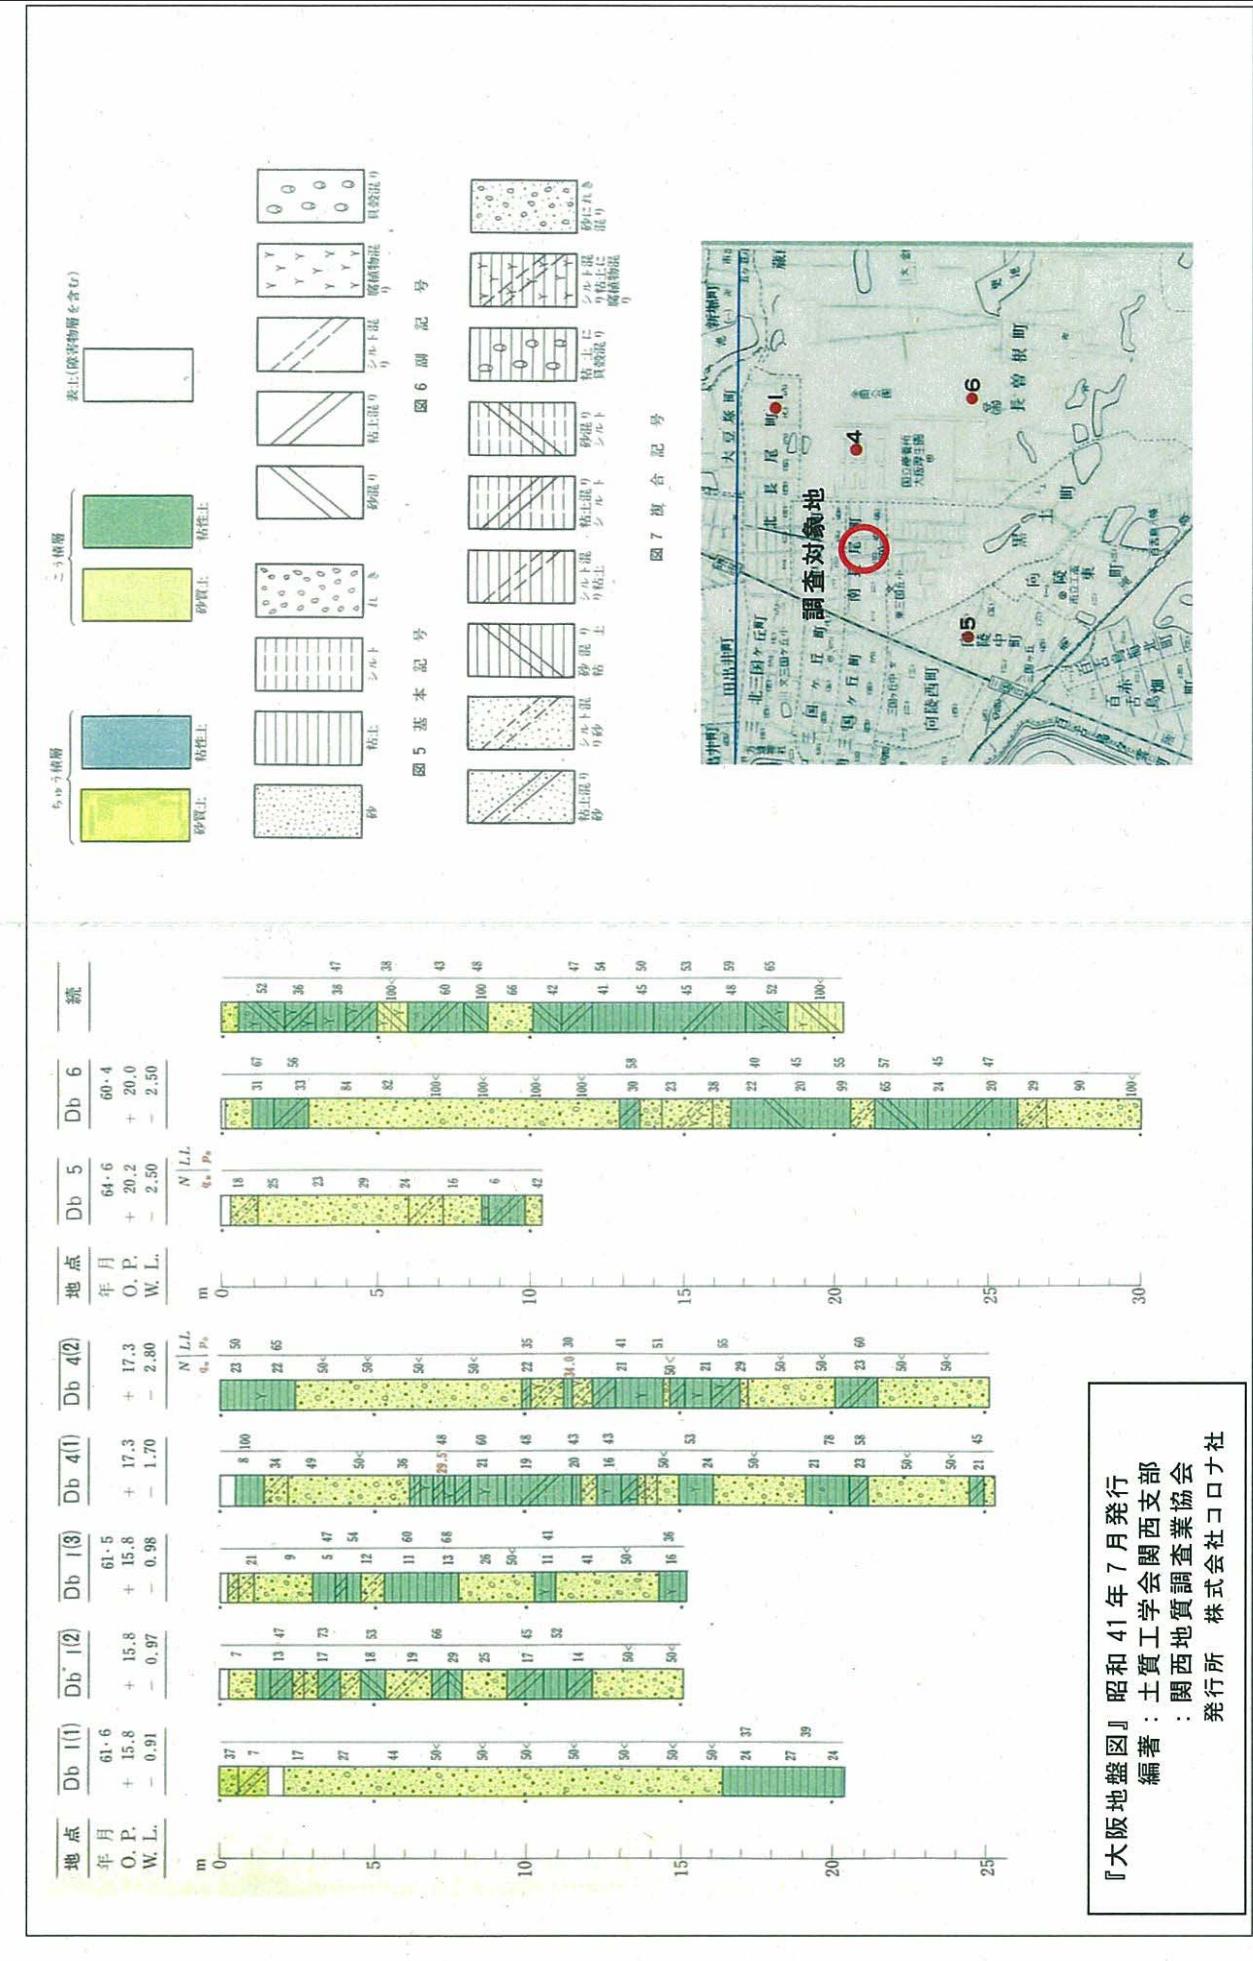
図 3-4 ポーリング柱状図

調査対象地及び周辺部の既存ボーリング柱状図は、柱状図を見ると、地表に分布するのは洪積層となっており、砂質土及び粘性土が分布している。ボーリング地点によりバラつきがあるが、15mぐらいまでは粘性土が不規則に分布するものの砂質土が主体となっており、以深は砂質土が不規則に分布するが、粘性土を主体に分布しているようである。

既存ボーリング図は図3-4に示すとおりである。

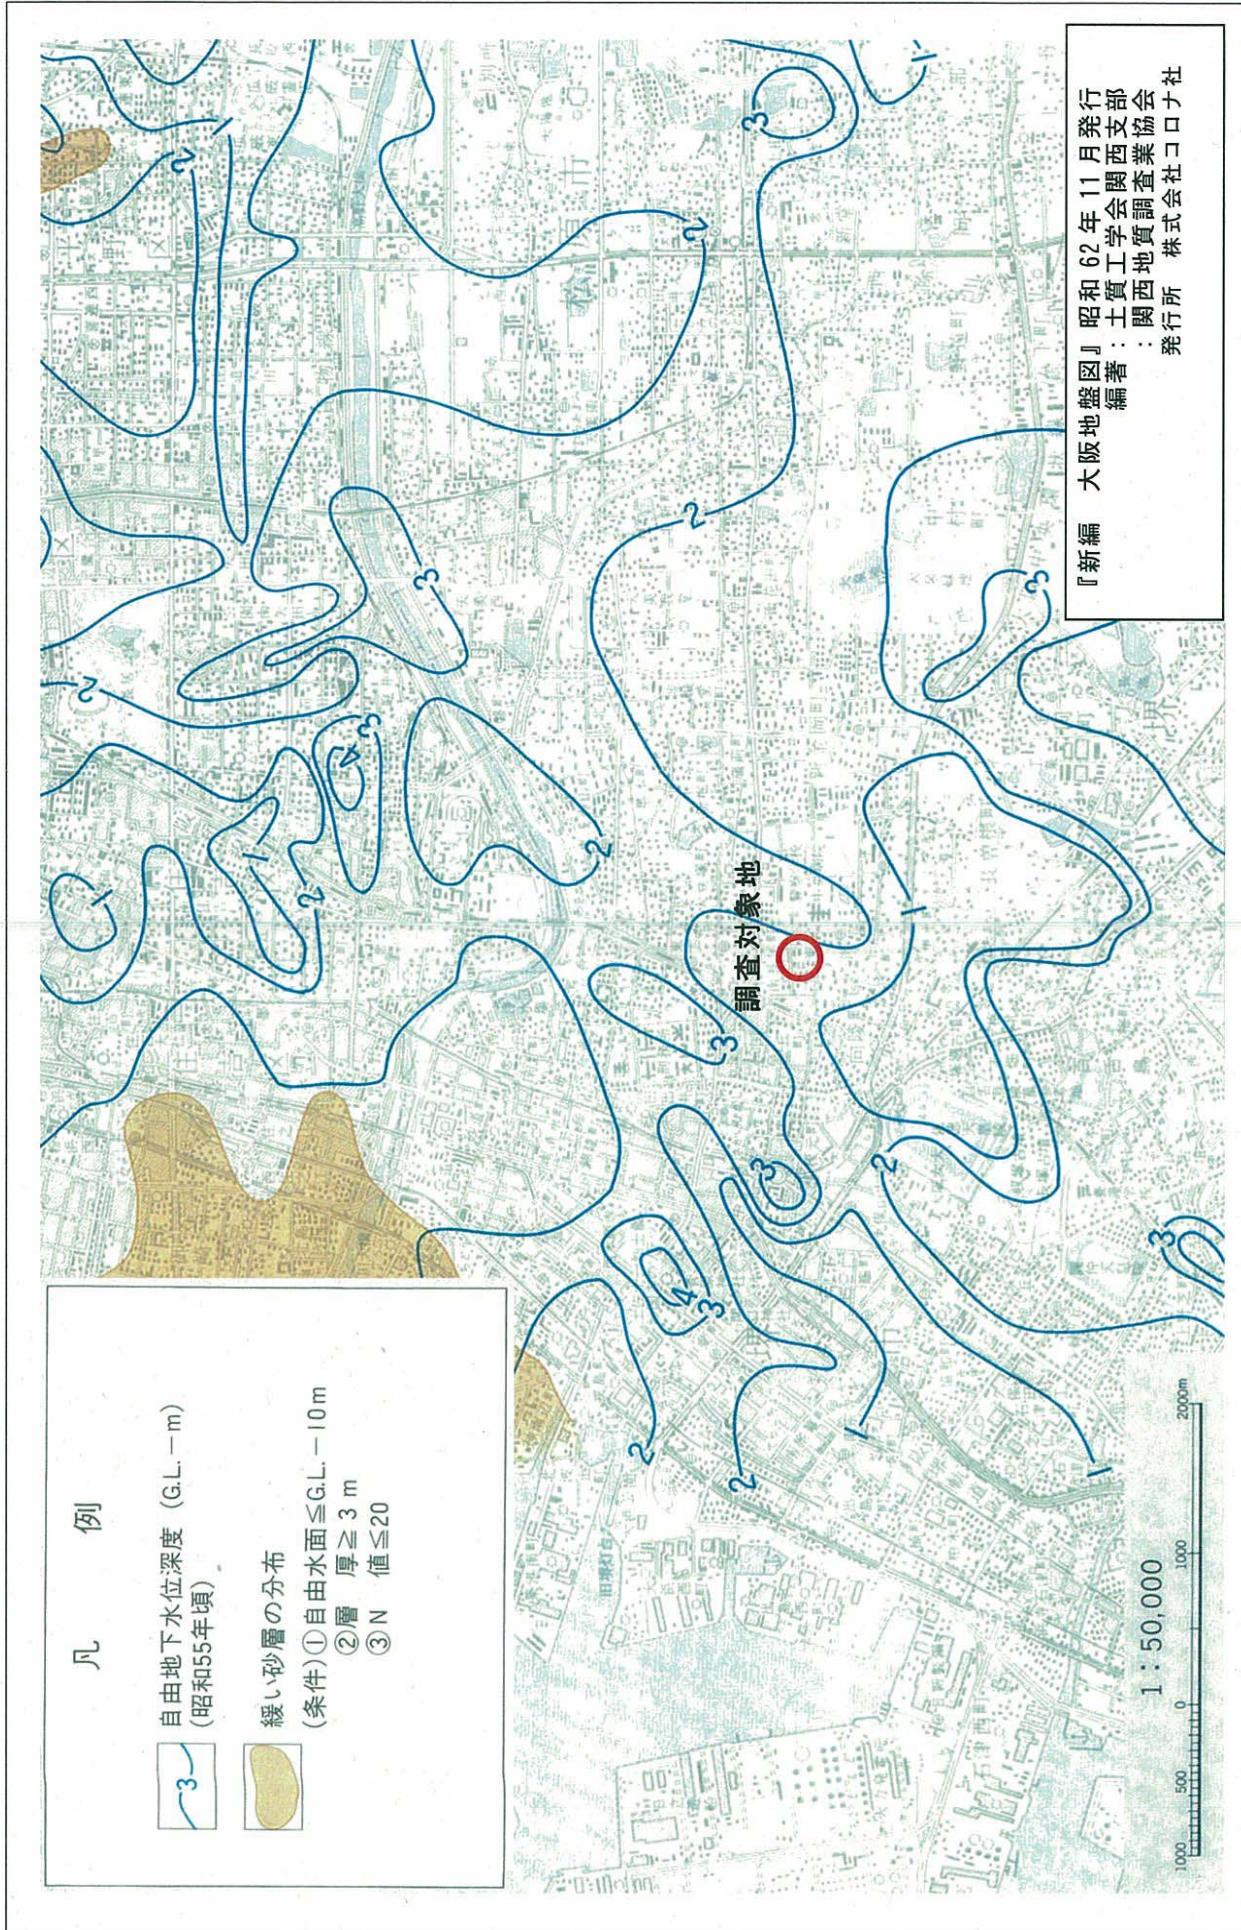
図3-5 緩い砂層分布と自由地下水位深度分布図

調査対象地及び周辺部の地下水位は、深度センター図を見ると、自由地下水位は、GL-1～2m付近に位置しているものと考えられる。なお、自由地下水位は、降雨等の影響を受けて変動する可能性がある。

地下水位深度分布図は図3-5に示すとおりである。
