①特定調査の実手順例（保温材及び耐火被覆材）

■石綿含有保温材等（保温材）

②特定調査の実手順例（煙突用断熱材）

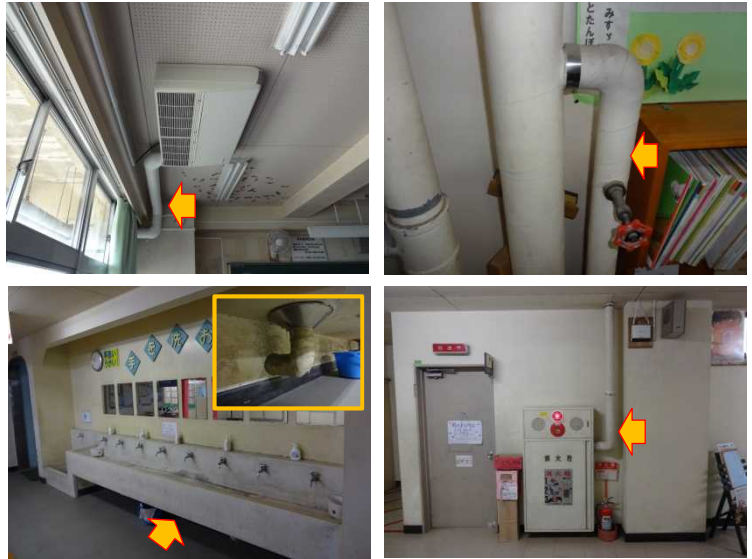
- 施設台帳等の図面（以下「図面」という。）、デジカメ等、筆記用具等を用意する。
- 屋上から下階へ順番に、又は複数名で担当階を分けて、教室、廊下等の室内等*に露出している保温材等の劣化、損傷状況を点検する。

写真①（露出配管の状況）

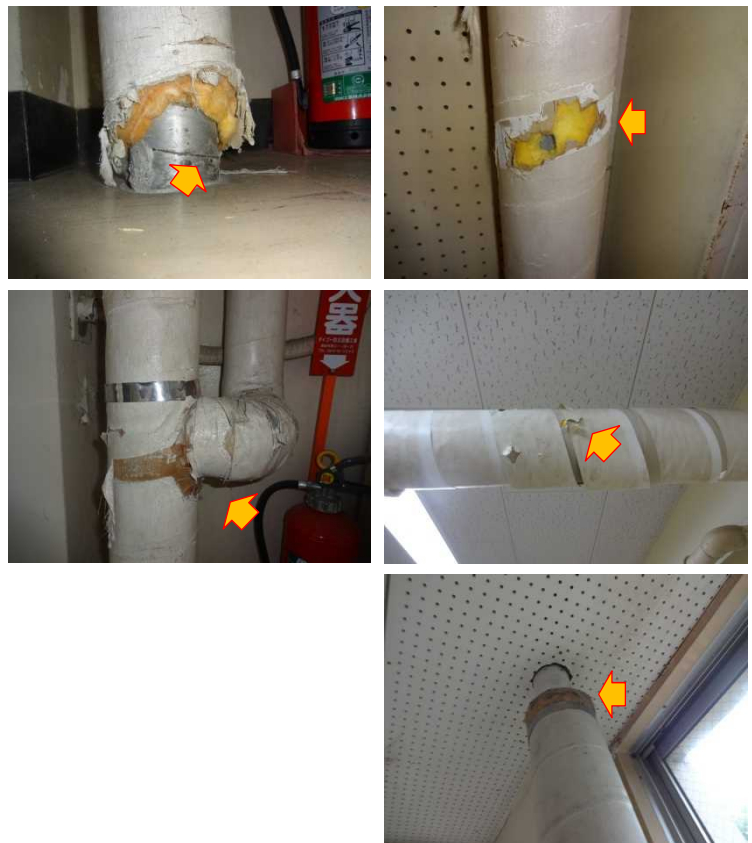
- 劣化、損傷している保温材等を確認したら、発見箇所を図面に記すとともに、その状態をデジカメ等で撮影するなど記録する。
- 劣化、損傷している保温材等がグラスウールや発泡スチロールである場合は、チェックリスト（別紙2-2）の該当欄に記録するとともに、飛散防止の応急処置を講じる。
- 劣化、損傷している保温材等の材質が不明な場合は、チェックリストの該当欄（不明欄）に記録するとともに、専門業者等に相談の上、速やかに飛散防止の応急処置を講じる。

写真②（劣化・損傷の状況）

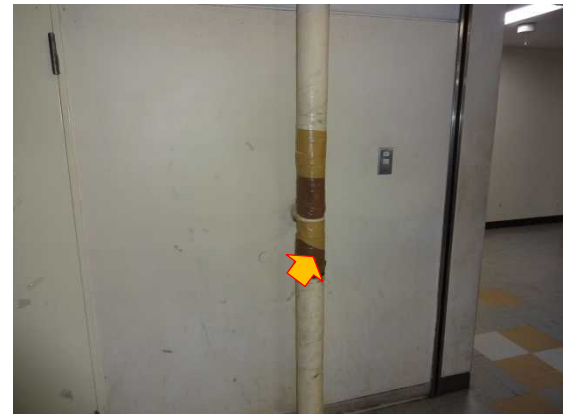
- 劣化、損傷部分を隙間無くガムテープ等により塞いでいる場合などは、**応急処置済み**として、**飛散のおそれがない**と判断しても差し支えない。
- 劣化、損傷している保温材等の材質が不明な場合は、専門業者等に相談の上、速やかに応急処置を講じる。
- その後、石綿の含有を確認されている場合は、速やかに除去、封じ込め又は囲い込みの適切な処置を講じること。
(写真④参照)

写真④（応急処置の状況）

応急処置はされているがテープの間に隙間が生じているため、損傷と判断
ただし、グラスウール保温材であったため、飛散のおそれなしと判断

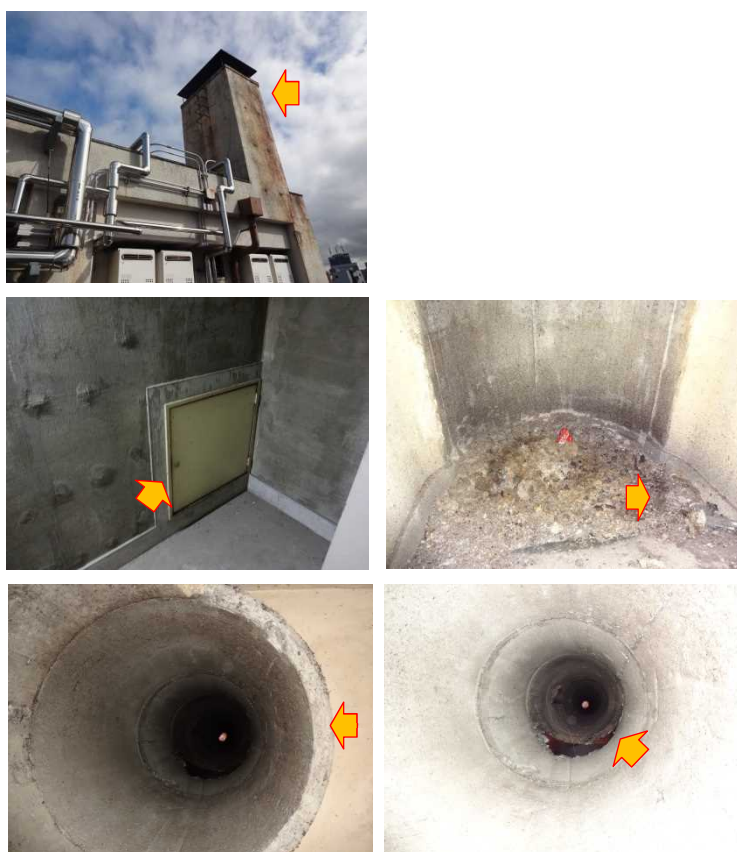
- 設計図や完成図又は工事書類等から、煙突に関する情報を調査票（様式3）の該当欄に記録する。
- デジカメ等、筆記用具等を用意する。
- 煙突内部の劣化、損傷状況を点検する。

※石綿を含有する煙突用断熱材が、劣化、損傷している場合、煙突下部の点検口を開ける際に石綿が舞う可能性もあるので注意が必要。
また、煙突頂部の開口部から点検する場合は、点検用タラップが腐食している場合もあるので、注意が必要。（専門家又は専門業者等による調査が必要）

写真⑤（劣化・損傷の状況）

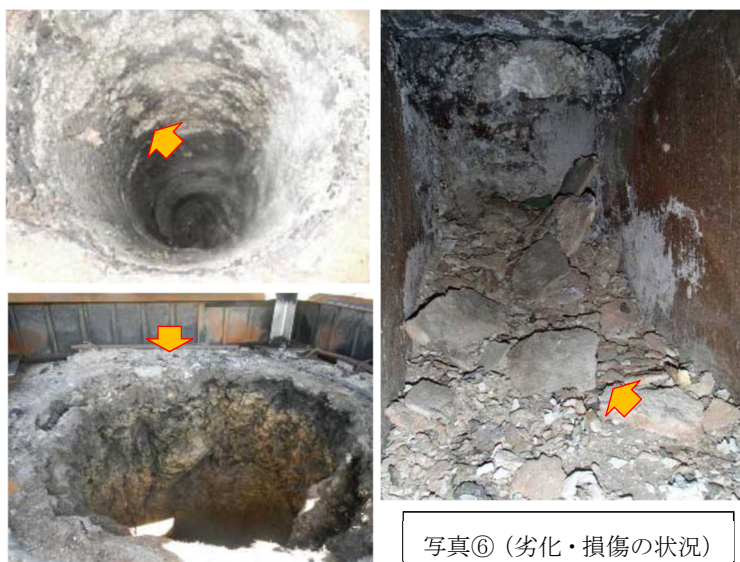
- 劣化、損傷している煙突用断熱材を確認したら、飛散のおそれの有無について、調査、把握するとともに、速やかに除去、封じ込め又は囲い込みの適切な処置を講じること。

写真⑥（劣化・損傷の状況）

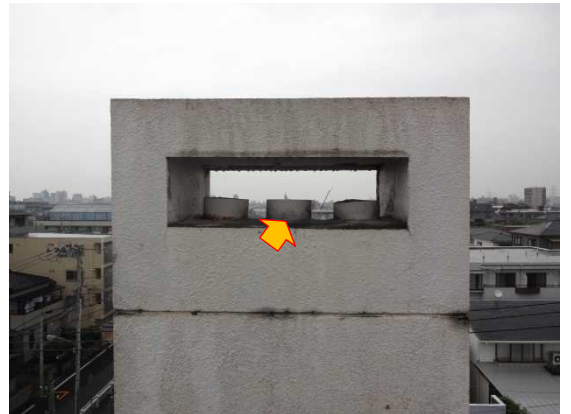
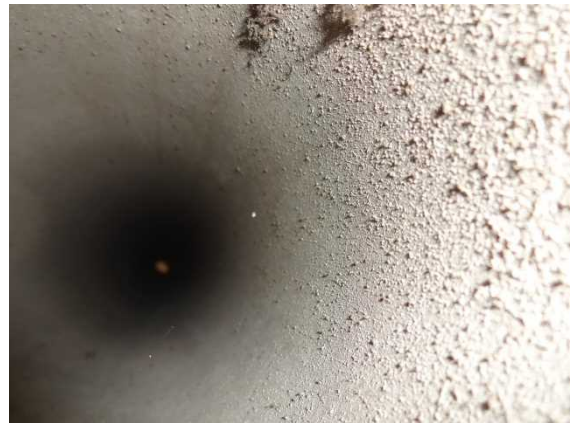
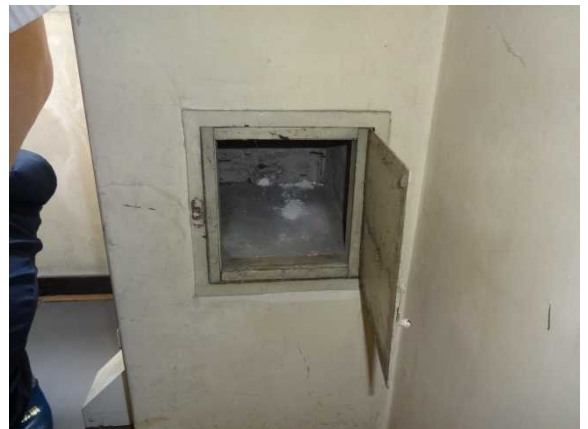
- 学校等の古い建物には、右写真のような昔のストーブの排気用煙突があり、内部には石綿セメント円筒が使用されている場合がある。
- 石綿セメント円筒は、煙突用断熱材とは異なり、材質が固く飛散性が低いため、調査対象外である。
- 事前に、図面等で確認することで、専門家又は専門業者等の調査が不要となる場合がある。
- ただし、ストーブの排気用煙突であっても、石綿セメント円筒ではない煙突用断熱材を使用している場合も考えられるため、材質が不明なものを安易に調査対象外としてしまうことは避けること。

写真⑦（石綿セメント円筒）

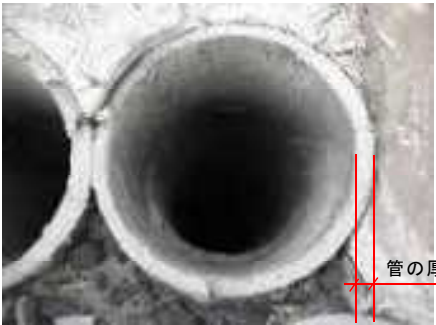
<p>管の厚みが比較的薄く断熱層がなく、管そのものに石綿が練り込まれているもの</p> <p>〈主な使用部位と用途〉</p> <ul style="list-style-type: none"> ・換気用円筒材、煙突、雑排水管などに使用されている。 <p>メモ：石綿が使用されていても石綿セメント円筒のように管として成形されたものは、飛散性が低いため、いわゆるレベル3の建材であり本調査の対象外である。</p>

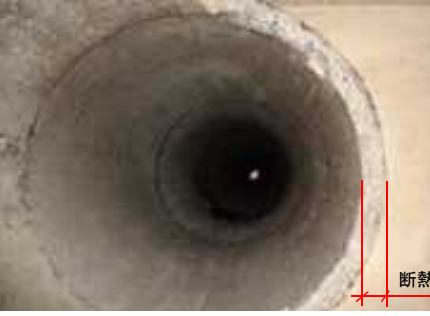
<p>断熱層があるため比較的厚みがある（一概には言えないが30mm程度か、それ以上の場合もある</p> <p>〈主な使用部位と用途〉</p> <ul style="list-style-type: none"> ・煙突の断熱目的のために使用されている。 （煙突用断熱材は、石綿セメント円筒等のように雑排水管には使用できない）
