神崎川の河床掘削工事について

令和元年7月31日（水）
令和元年度 第1回
大阪府河川及び港湾の底質浄化審議会

資料 1

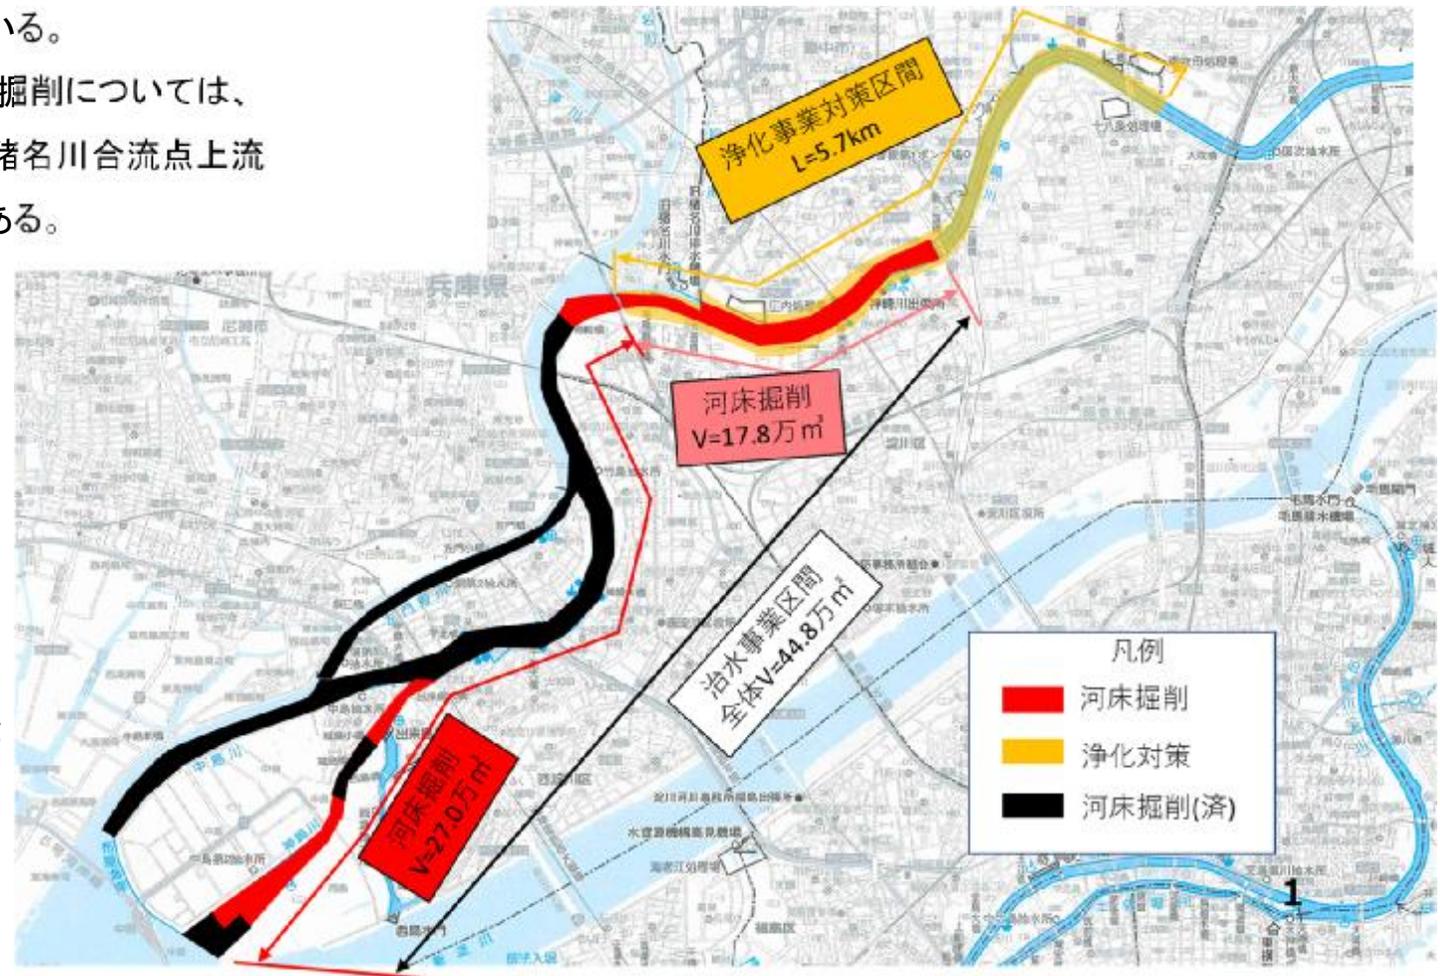
■ これまでの神崎川の河床掘削について

- 神崎川流域は、上流の安威川流域・猪名川流域とも治水安全度の向上が急務となっている。特に猪名川合流点下流までの河床掘削については、早期の完了を目指している。また、猪名川合流点上流についても迅速に実施する必要がある。
- 河川の治水対策事業は、下流から上流へ向けて実施することが原則となっている。
- 神崎川においても、基本的には、下流から順に河床掘削を実施しているが、神崎川は川筋が複雑なことから、各ブロックに分けて効率的に施工している。

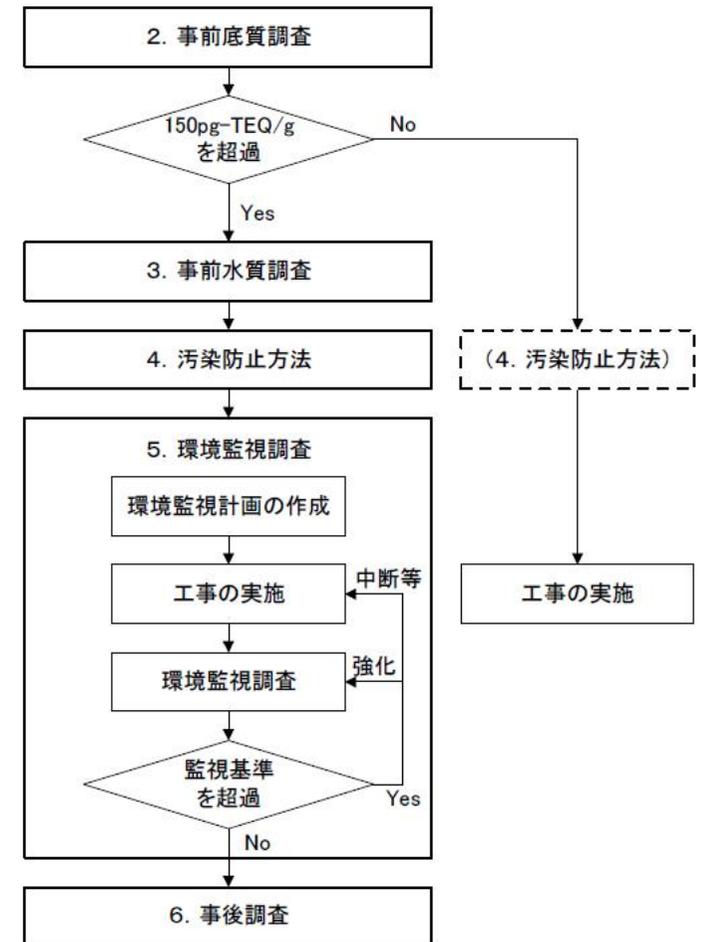
「平成16年2月 河川・港湾工事に係る環境対策マニュアル(案)」より抜粋

「平成14年11月28日 浚渫工事に係る環境対策の考え方」等より

- 方針……………工事に伴う汚染拡大を防止するため、環境対策を講じる
- 施工方法…汚濁防止枠を用いた施工
(実験を行っており、審議済み)
- 環境監視…施工時に発生する水中DXN等の監視
(審議済み)
- 事後調査…掘削後計画河床でのDXN調査を実施
(今まで環境基準超過なし)

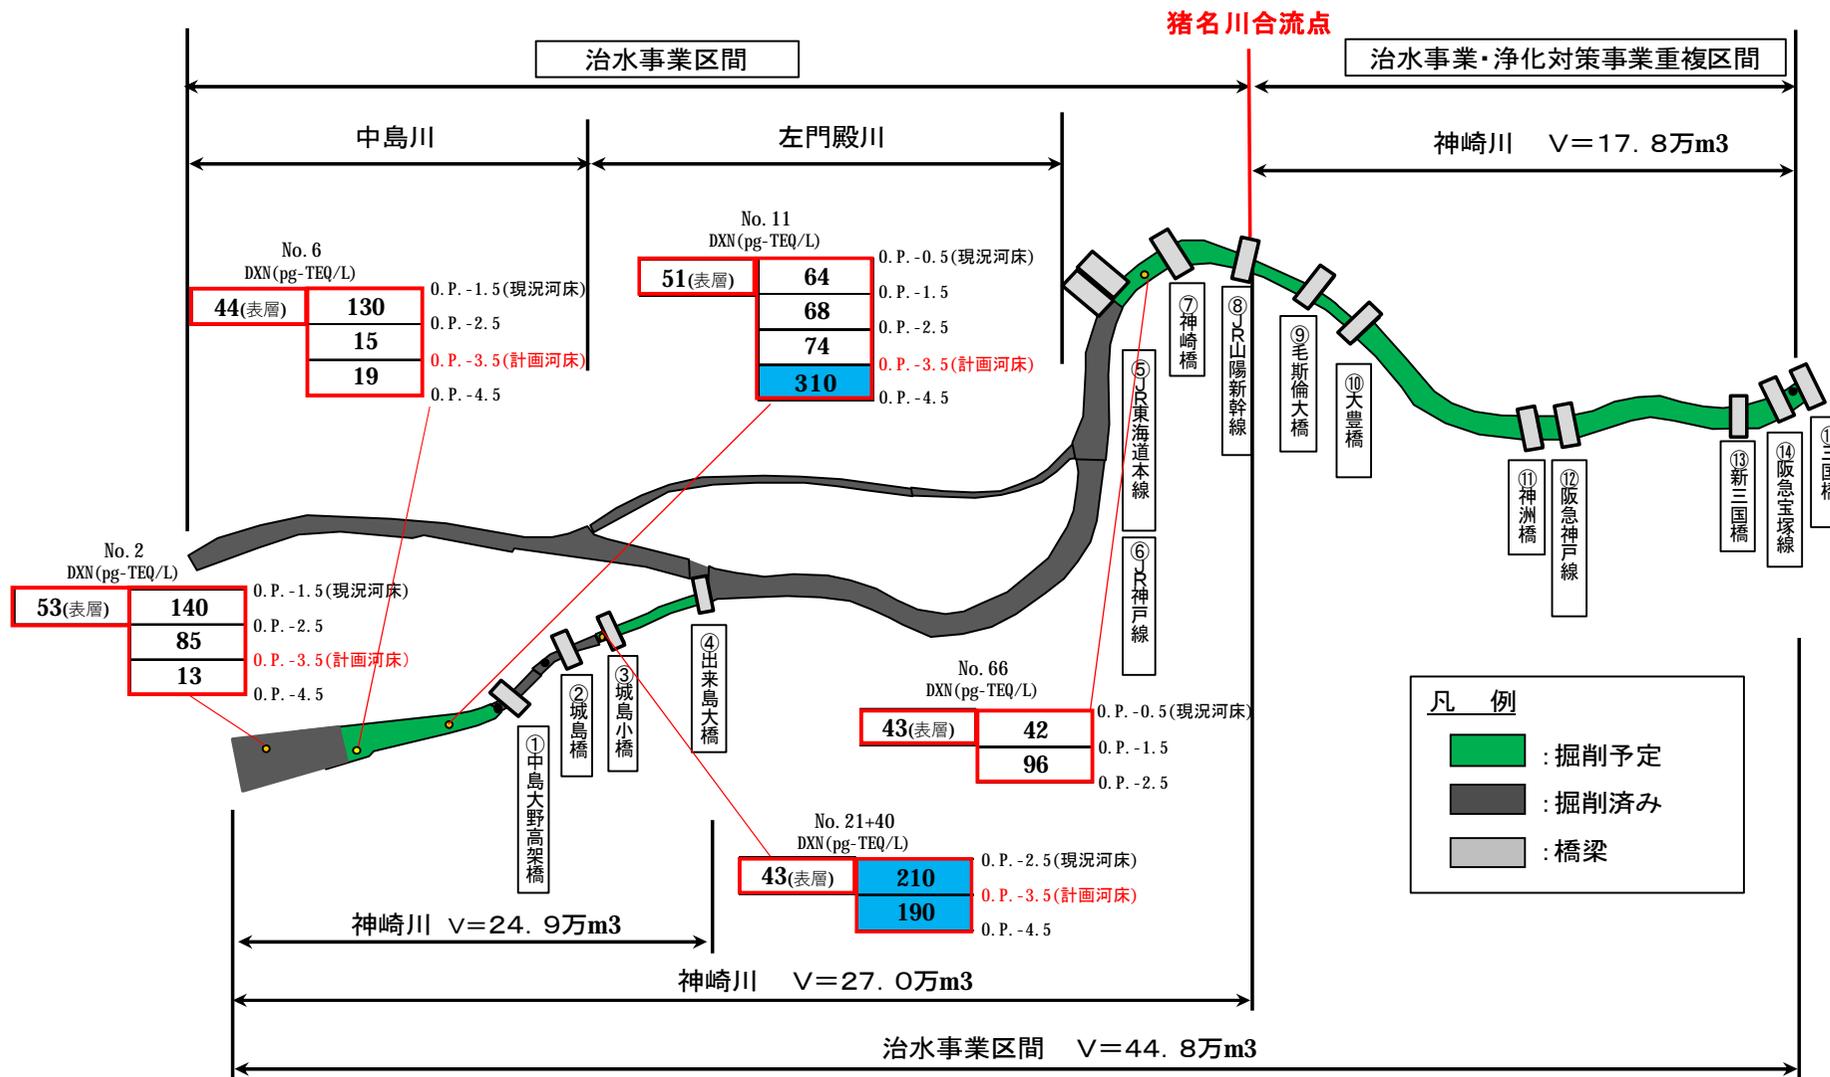
- これまで掘削前表層・掘削後計画河床でダイオキシン類の環境基準値150pg-TEQ/Lを超える箇所はなかったが、前年度実施の概況底質調査で計画河床付近において環境基準を超過している箇所が数箇所あった。

採泥方法 ▶表層採泥：エクマバージ採泥器による河床から10cm程度の採泥
 ▶表層以下の採泥：ボーリングによる採泥

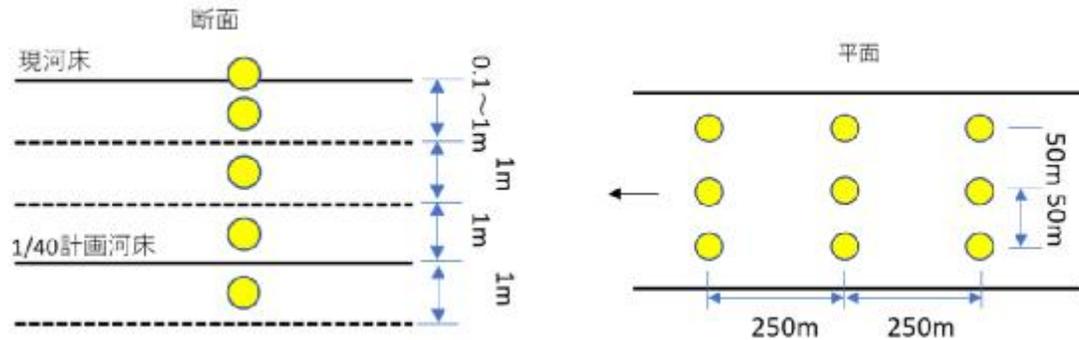
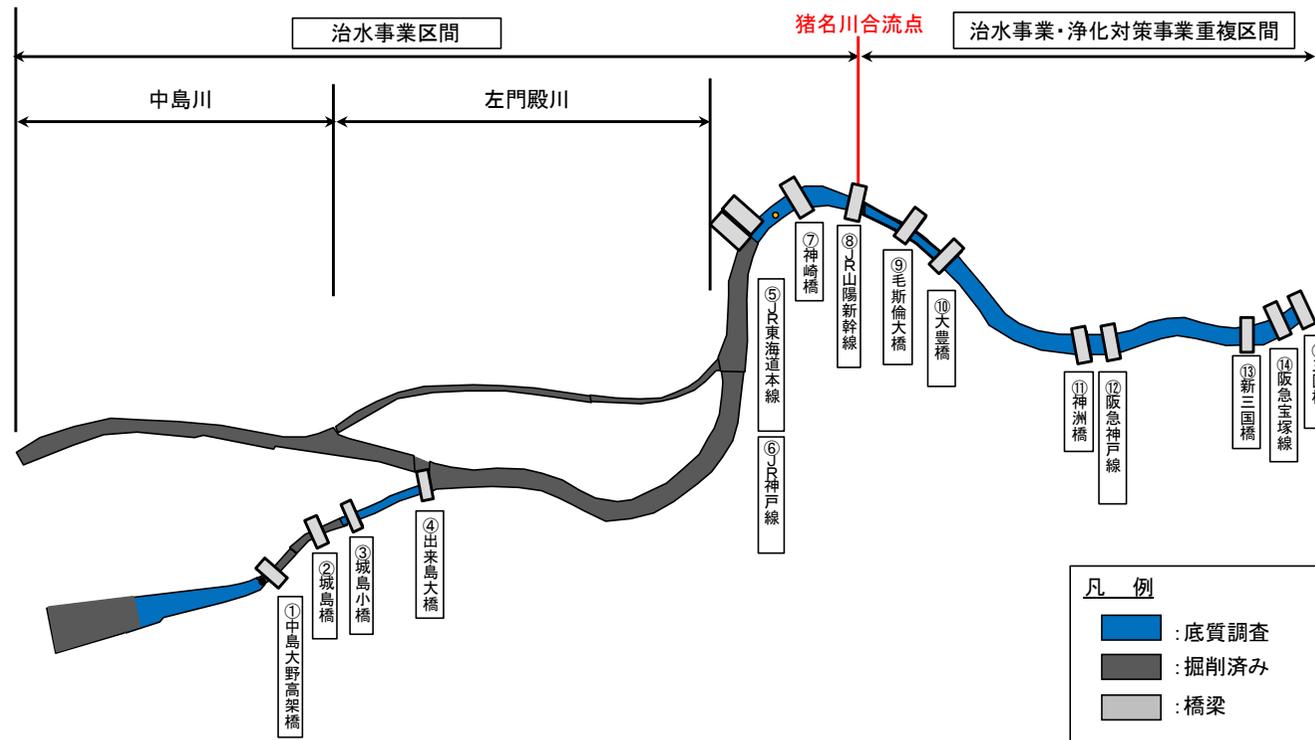
●底質調査

- 概況調査で環境基準の超過箇所があったため、マニュアルに則り下図の区間において底質調査を実施中。
- 結果は令和元年11月までに出る予定。

底質調査方法

- 流下方向：250mごと
- 横断方向：50mごと
- 鉛直方向：1m毎に1層

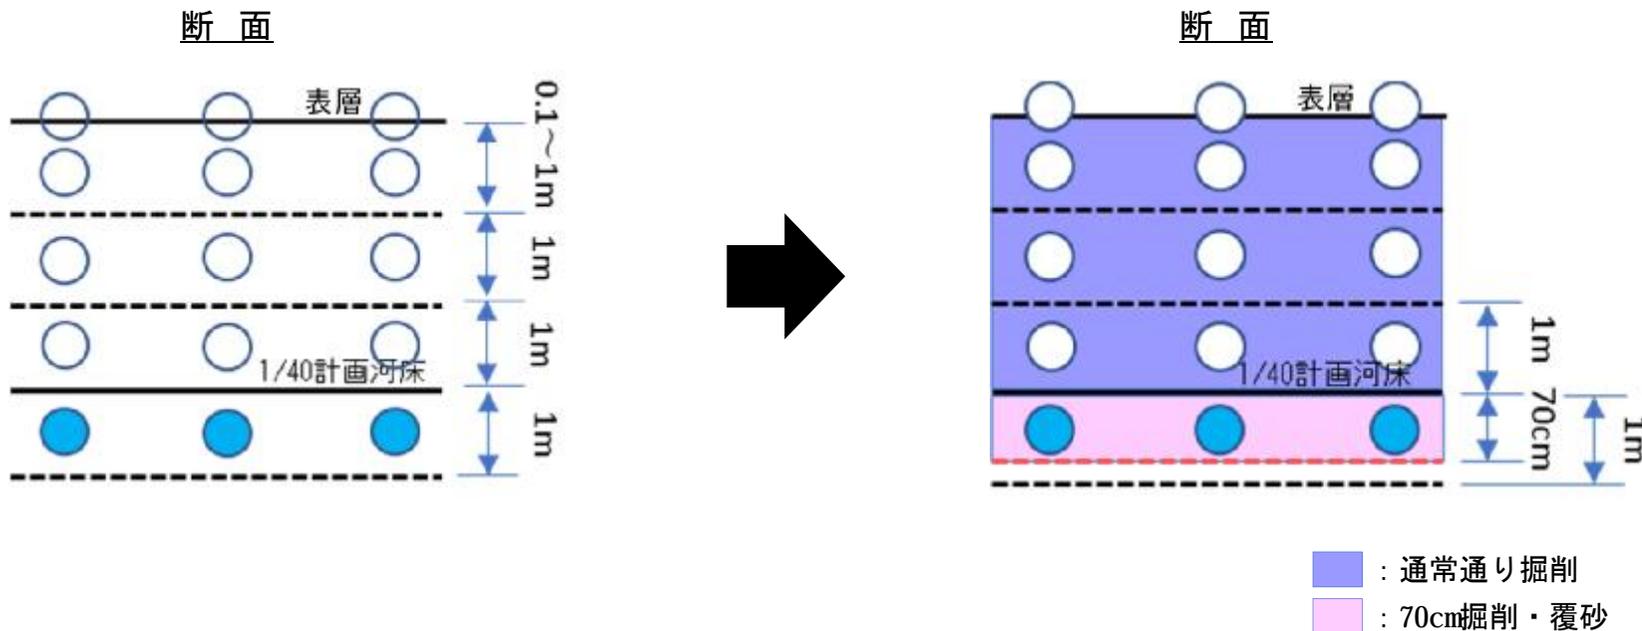
対策方法

- 1/40計画河床より下で環境基準超過の場合は、70cm掘削・覆砂の対策を実施。

【1/40計画河床-70cmまで掘削し、70cm覆砂を行う。】

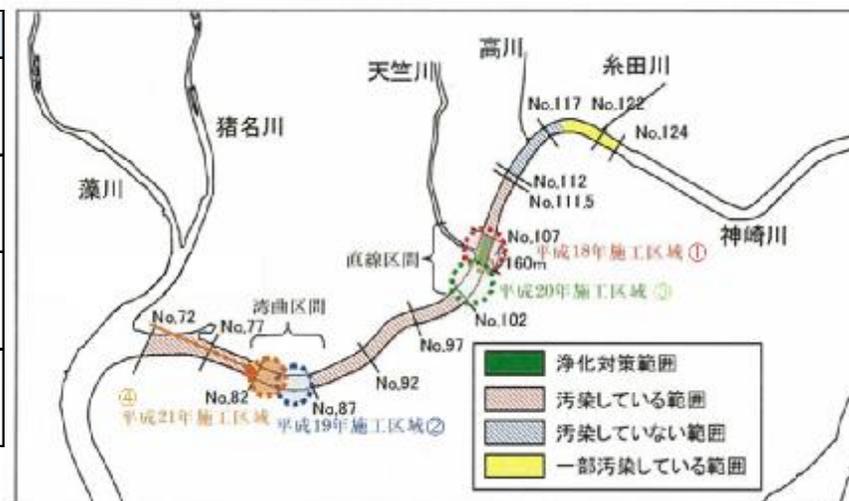
試験施工箇所図

- 上流エリア(浄化事業対策区間)における深さ方向のDXNの対策として、覆砂工法の有効性を確認するため、平成18年～平成21年にかけて、覆砂厚100cm(①直線・②湾曲区間)、70cm(③直線・④湾曲区間)の計4回、検証実験(試験施工)を行った。

- 覆砂厚は100cm→70cmと、段階的に試験施工を行った
- 試験施工中は流況、地形、底質(表層、鉛直)、水質の各調査(モニタリング)を実施した。

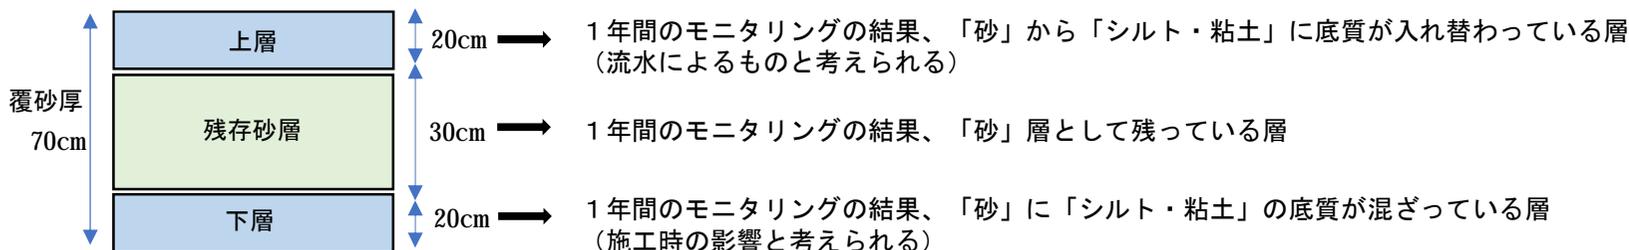
■ 覆砂の状況

神崎川上流エリアの浄化対策事業区間において、試験施工を実施し、覆砂厚70cmの覆砂工法の有効性を確認した。

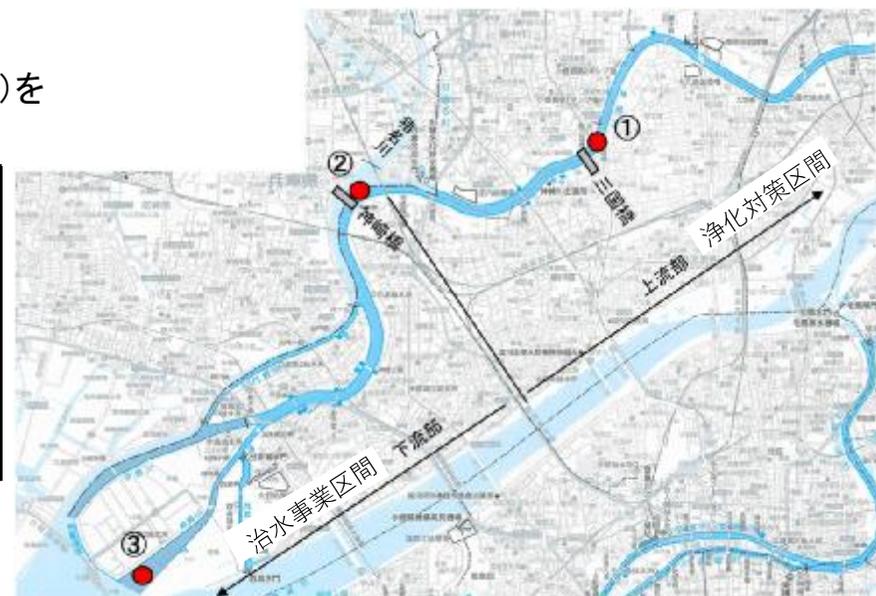
計画洪水時は概算値(川幅・深さ・流量)から、各地点の流速(平均断面流速)を比較する。各地点の流速は下表のとおり。

箇所	計画洪水時					平常時
	川幅(m)	深さ(m)	計画洪水流量(m ³ /s)	流速(m/s)	流速計算	流速(m/s)
① 三国橋上流	93	6.2	1,300	2.2	1,300m ³ /s ÷ 577m ²	0.8
② 神崎橋上流	300	6.1	3,400	1.8	3,400m ³ /s ÷ 1,830m ²	0.5
③ 河口	275	5.7	700	0.5	700m ³ /s ÷ 1,567m ²	0.3

各地点を比較した結果、**上流から下流に向けて、流速が小さくなっていく**ことが分かった。

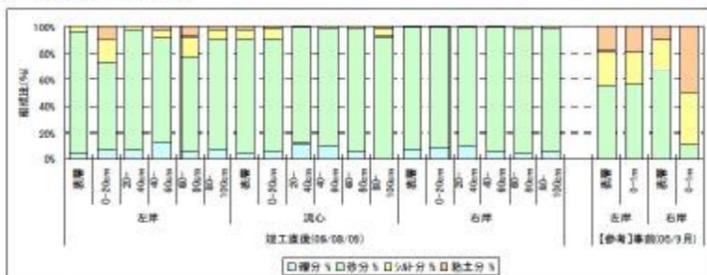
①-1

- 試験施工箇所の表層部分の粒径は、地形の変化(堆積、浸食)に応じて変動しているが、施工1年後においても大半は砂・礫分である。
- また、20~100cm層(一部は20~80cm層)の粒径は、竣工直後からいくぶん変化しているものの、ほとんどが砂・礫分であり、これらの層では覆砂材が維持されているものと判断される。

【施工直後(06/08/09)】

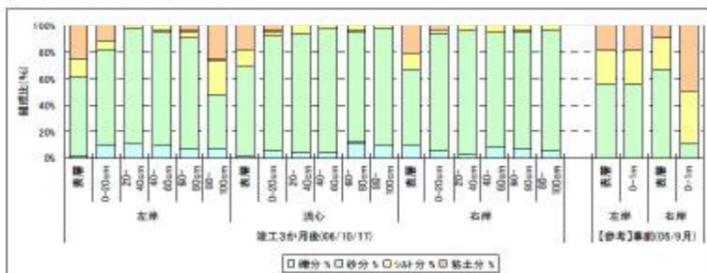
①-2

【施工3か月後(06/10/17)】

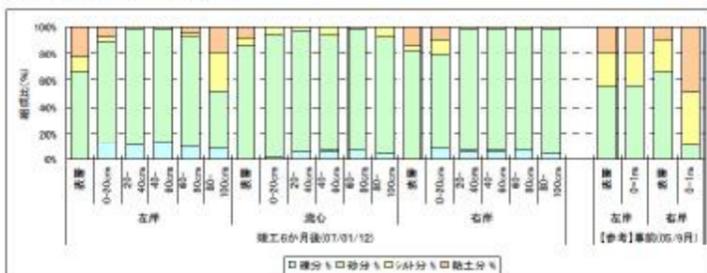
①-3

【施工6か月後(07/01/12)】

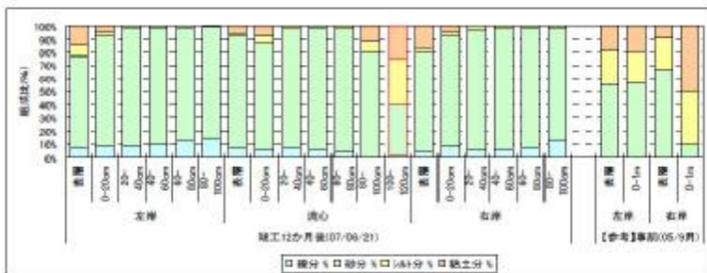
①-4

【施工1年後(07/06/21)】

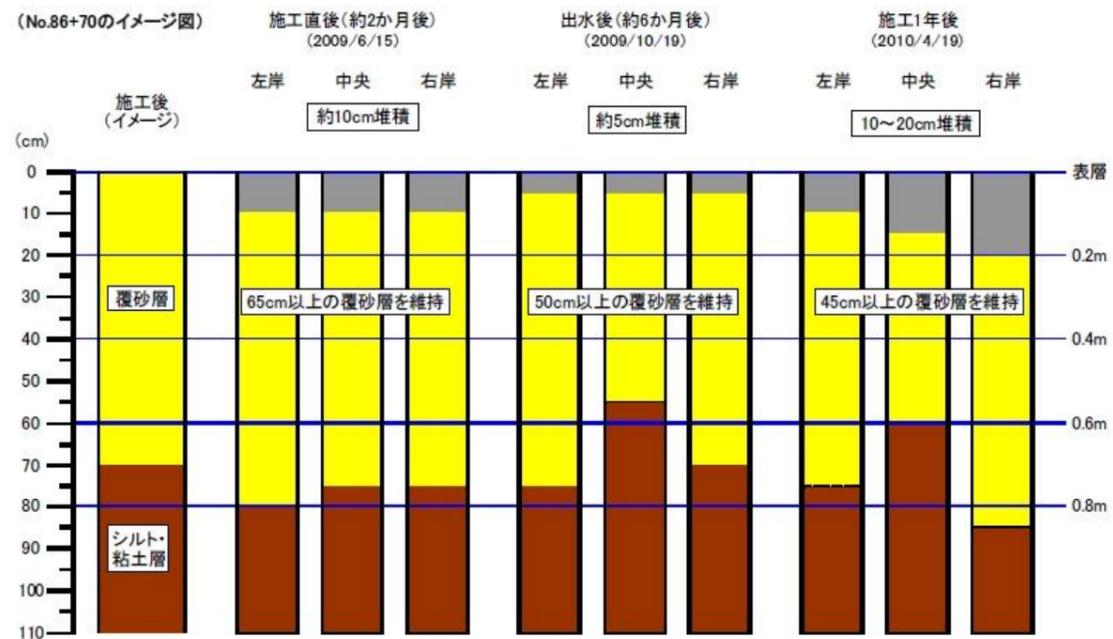
④-1

- 施工直後(約2か月後)の調査時では左岸、右岸、中央とも覆砂厚は概ね維持されており、10cm程度の土砂の堆積が認められた。
- 出水後(約6か月後)においては、左岸では70cm、右岸では65cm、中央では50cm程度それぞれ覆砂層は維持されており、5cm程度の土砂の堆積が認められた。出水時に、その時点まで堆積していた土砂と覆砂の一部が流出し、その後土砂が再び堆積したと考えられる。
- 施工1年後においては、覆砂厚が中央で25cm程度減少しており、左岸10cm、右岸20cm、中央15cm程度の土砂(覆砂後泥)の堆積が確認された。左岸、右岸では65cm、中央では45cm程度それぞれ覆砂層は維持されていた。

地形変化のイメージ図(柱状採泥の結果より)

※灰色は堆積土砂
