3 河川の特性

(1) 河道特性

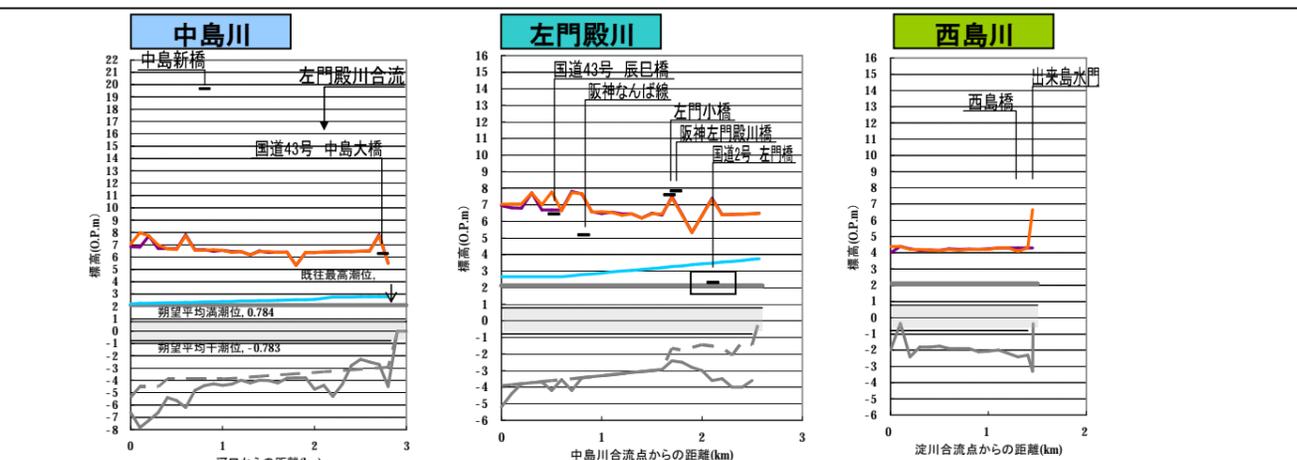
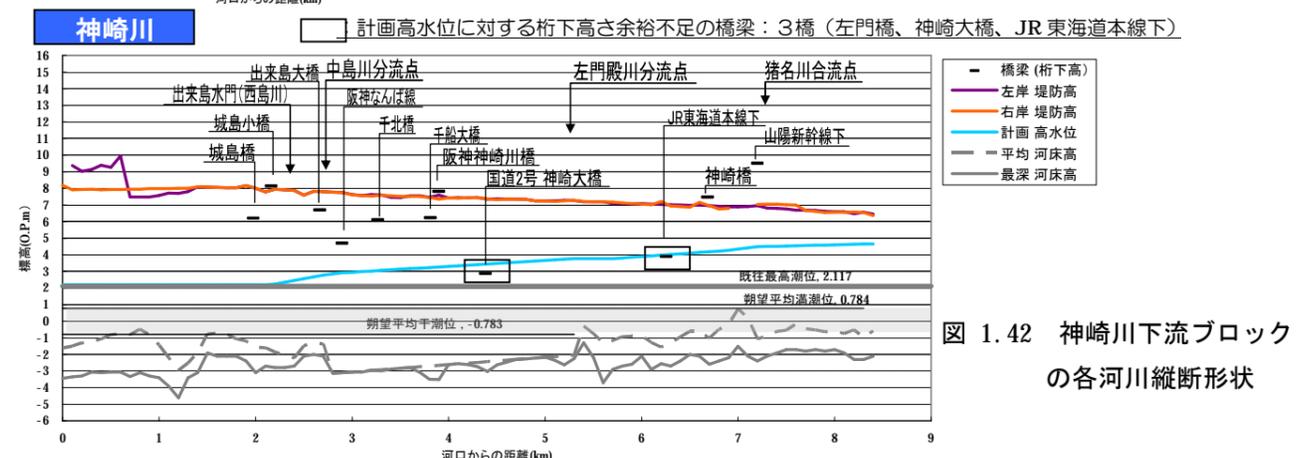
図 1.42 神崎川下流ブロックの各河川縦断形状

堤防は堤内地より数 m 高い高潮堤防で、神崎大橋、左門橋、千船大橋、千北橋等には鉄扉、防潮扉が設置され、高潮時には閉鎖します。また、西島川の神崎川からの分派点には出来島水門が設置されて、高潮を防ぎよしています。

川幅は、神崎川は 200m 以上～100m 未満、左門殿川は 100m、中島川は 200～180m、西島川は 20～100m で、河床材料は全川でシルト～細砂で構成されています。

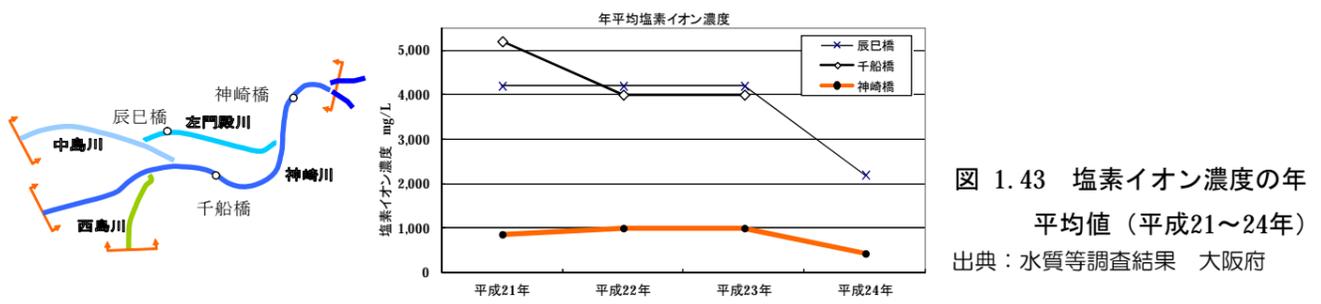
図 1.43 塩素イオン濃度の年平均値 (平成21～24年)
出典：水質等調査結果 大阪府

全川感潮区間であり、年平均の塩素イオン濃度は左門殿川分派前の神崎橋で 4,00～1,000mg/L、神崎川千船橋で 4,000～5,500 mg/L、中島川合流前の左門殿川辰巳橋で 2,000～4,500mg/L (平成 21～24 年の観測値) で、汽水域¹³⁾となっています。

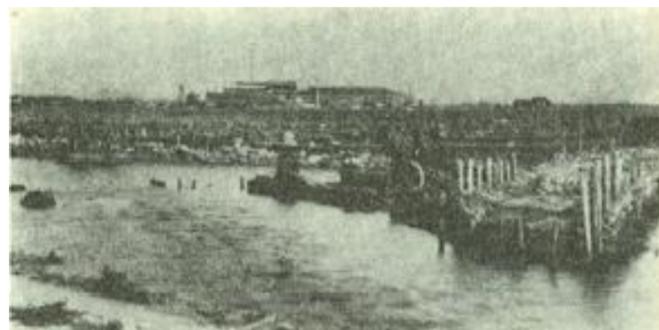
室戸台風により破壊された西島町中堤防

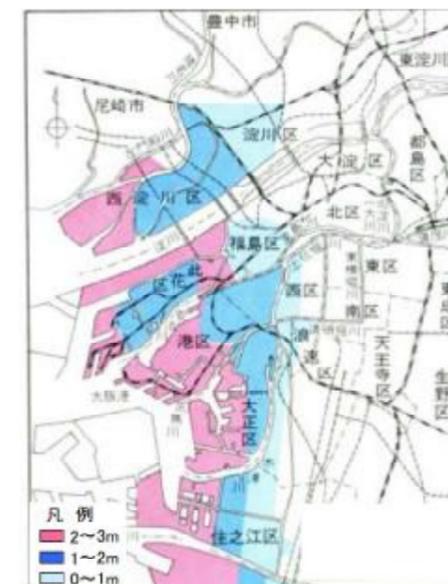
図 1.44 ジェーン台風の浸水区域図

西淀川区では、死者・行方不明者58人、重軽傷者1,049人、建物の全半壊・流出8,786戸、佃・出来島・大和田・中島などの各町が浸水し、水が引くまで約1ヶ月半要しました。

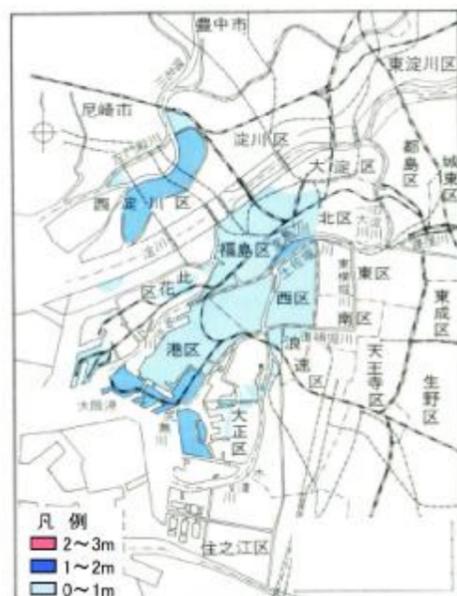
図 1.45 第二室戸台風の浸水区域図

大阪湾の潮位はO.P.+4.12mに達し、大阪市では、西大阪を中心に、死者6人、負傷者682人、建物の全半壊・流出1,726戸、床上浸水約51,500戸、床下浸水約54,000戸の甚大な被害となりました。西淀川区では、神崎川が氾濫し、大和田・出来島・御幣島ではほとんどの家屋が床上浸水の被害を受けました。

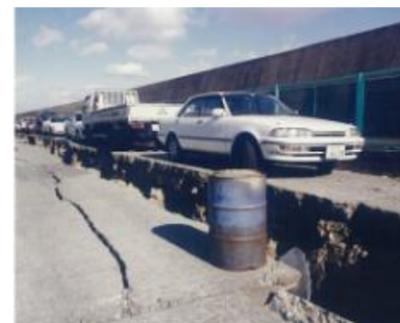
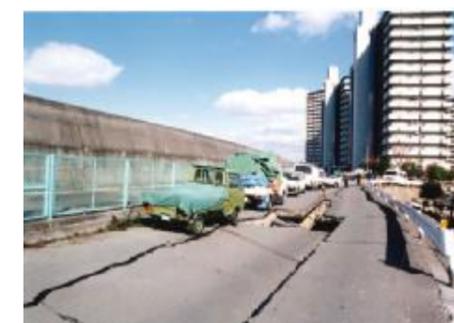
防潮堤被災状況

神崎川 神崎橋上流右岸

左門殿川 左門橋上流

平成7年の阪神・淡路大震災では、西淀川区においては、人的な被害は無かったものの、地盤の液状化¹⁴⁾により、家屋、公共土木施設などに多数の被害が発生しました。家屋は全壊から一部破損まで合わせて5,584棟が被災しました。公共土木施設では、防潮堤は12か所、橋梁は千船大橋等7か所が損傷しました。（写真1.2参照）当該ブロックは厚い沖積層の上にあり、この地震により揺れに弱い地盤特性が現れたと言えます。

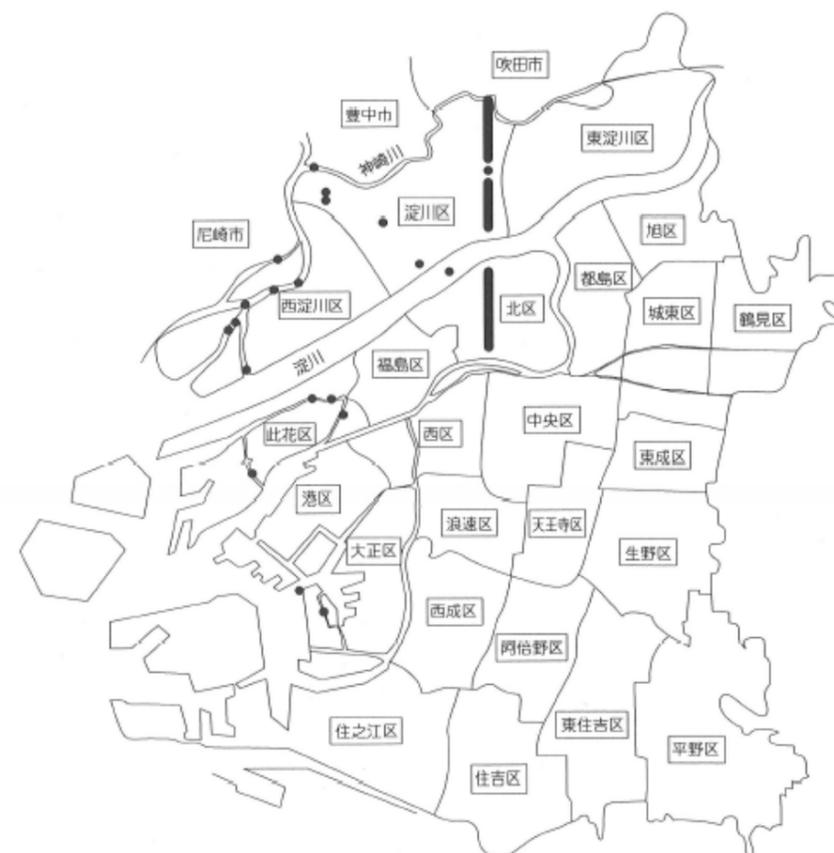
図 1.48 橋梁被害位置図

AS	落橋	
A	大被害	●
B	中被害	●
C	小被害	●
D	被害なし	○

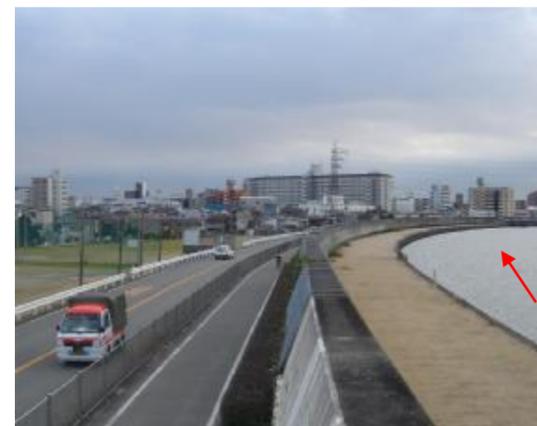
写真② 防潮堤状況
(神崎川：左門殿川分派後)

高潮対策事業によって整備した防潮堤により、堤内地からは河川空間への視界が遮られています。河川の景観としては橋梁からの眺望や、ほかにもスポット的に河川に近づける場所があり、所々で水辺の景観を楽しむことができます。なにわ自転車道などの高水敷を利用した自転車歩行者道や、佃防災船着場および西島防災船着場には水面に近づける施設が整備されています。神崎川河口部には矢倉緑地があり、そこから眺める夕景は、阪神高速道路湾岸線のシルエットを浮かび上がらせ、西淀川区の新しいシンボルとなっています。また、神崎川河口部の矢倉海岸は、当該ブロックでは珍しいコンクリート護岸のない海岸です。い石積みの海岸です。

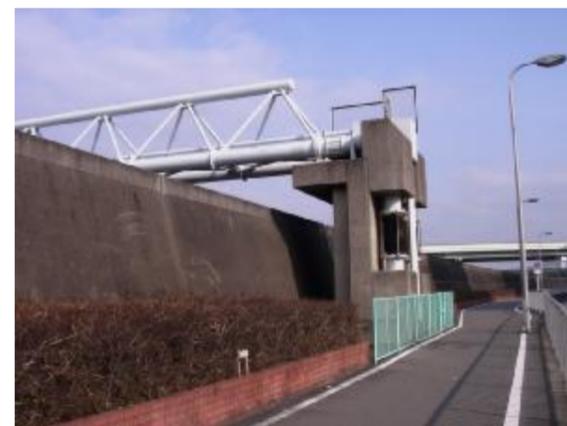
写真③ 防潮堤状況
(神崎川：来島大橋下流)

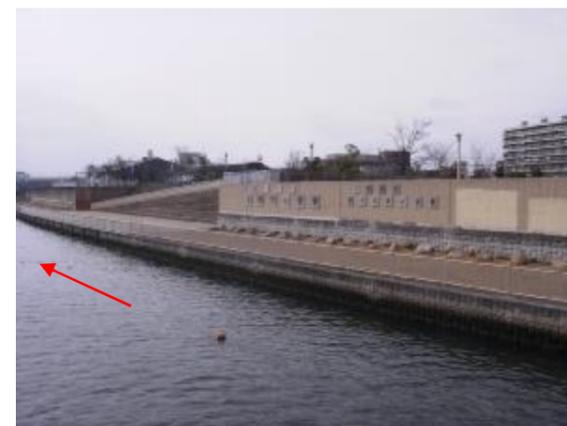
写真④ 佃防災船着場
(神崎川：神崎大橋下流)

防災船着場は、大地震などの災害時において、陸上輸送に代わり、河川を利用した緊急物資の輸送と物資の荷役、人員の輸送を円滑に行うために、背後に多くの住民が生活する都市河川に整備するものです。「佃防災船着場（佃ふれあい公園）」では、災害時のみならず、平常時においても、地域住民にとって身近なまとまりのある河川空間として、水辺に親しむことができ、お祭りやイベントなどでの利用、防災教育、防災訓練の場として利用できます。
