Panasonic XC KADOMA (パナソニック・クロスシー カドマ)

自然やまちに開かれた“ニューノーマル時代のワークプレイス”

建築物概要

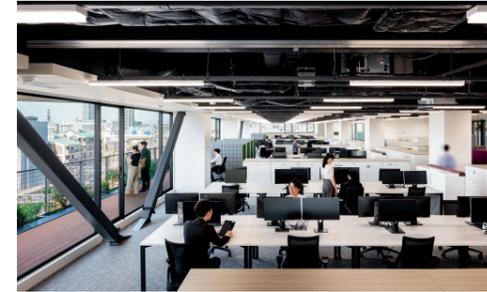
オフィス内観パース

集中思考できる場、カジュアルに交流できる場など多様な場所を計画し、ワーカーが自立的に最適な場所を選択して働くことができるオフィス空間。

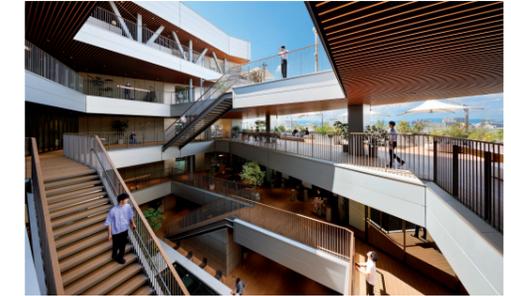
外部テラス

建物中央部を縦に貫く外部空間に配置されたテラススペースやオフィス専用バルコニーなど外部化された共用部を介して社員同士の交流を促す空間構成。

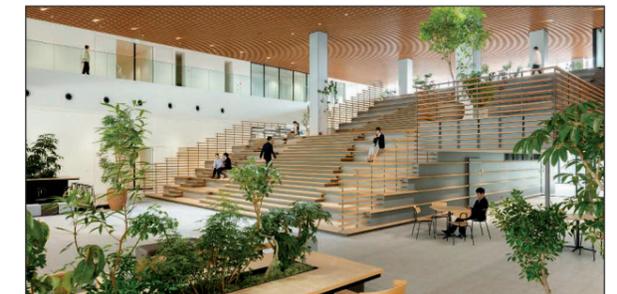
コミュニティスペース内観写真

高効率パッケージエアコンを採用し、インテリア部は天井カセット型の室内機を選定することで搬送動力を低減している。1,2階コミュニティスペースは大人数の収容も想定される大空間となるため、CO₂濃度に応じた換気風量制御により、空調負荷を低減している。

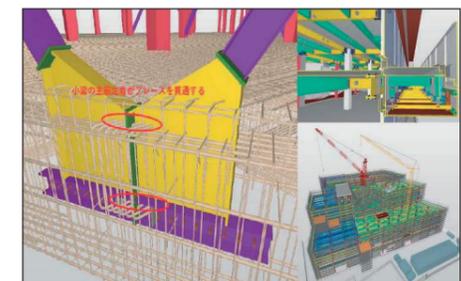
BIMによる整合性チェック

設備配管モデルと鉄骨モデルをBIMにて干渉確認を行い、配管ルートの見直しや各種設備機器のメンテナンス空間確保の確認、鉄骨スリーブの位置・補強について、設計・現場・鉄骨製作者で情報共有しながら検討を進めた。
