## 4 府域水道の課題

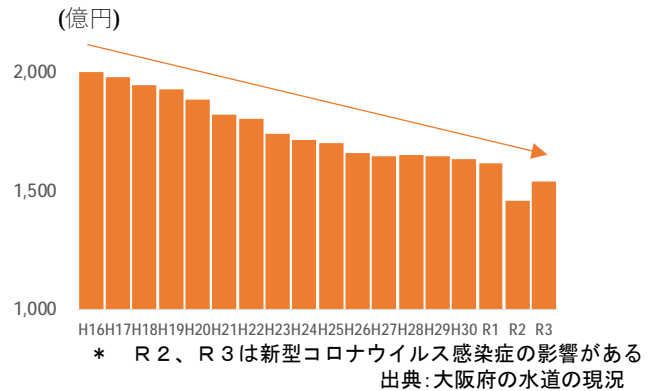
図 28 給水収益の経年変化

⇒今後、収入減少と費用増大により経営状況の悪化が見込まれる。このため、一層の経営効率化を前提としつつ、長期的な視点から、将来の更新需要を考慮した適切な料金設定も課題となる。

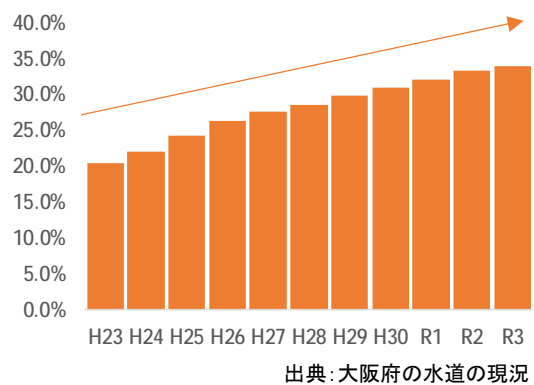
図 29 経年化管路率(水道事業)

浄水施設、電気・機械設備、管路の経年化率はそれぞれ9.3%、41.8%、35.0% (令和3年度時点) であり、特に管路については昭和40年代以降、急速に管路の整備が進んだことから、令和2年度時点で、経年化管路率が全国ワースト1となっている。

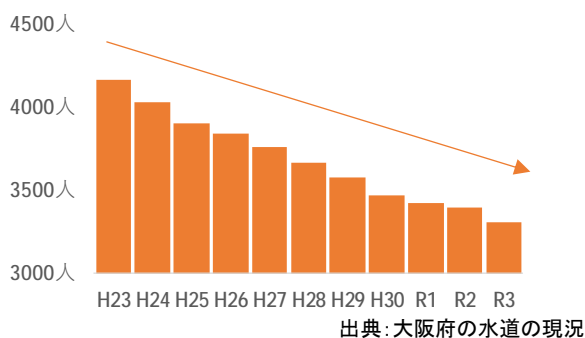
図 30 職員数の変化

水道事業体によっては、職員が少数であるため、施設の維持管理や更新、危機対応の体制に課題がある。加えて、中長期の計画策定・実行や新技術の導入等も難しくなっている。

⇒技術力をはじめとする組織としての力の低下が懸念され、その維持・充実が課題となる。  
職員不足により水道施設の更新が進められない等の課題もある。
