大阪外環状線（新大阪～都島）鉄道建設事業に係る
環境影響評価

事後調査報告書

平成26年10月

大阪外環状鉄道株式会社

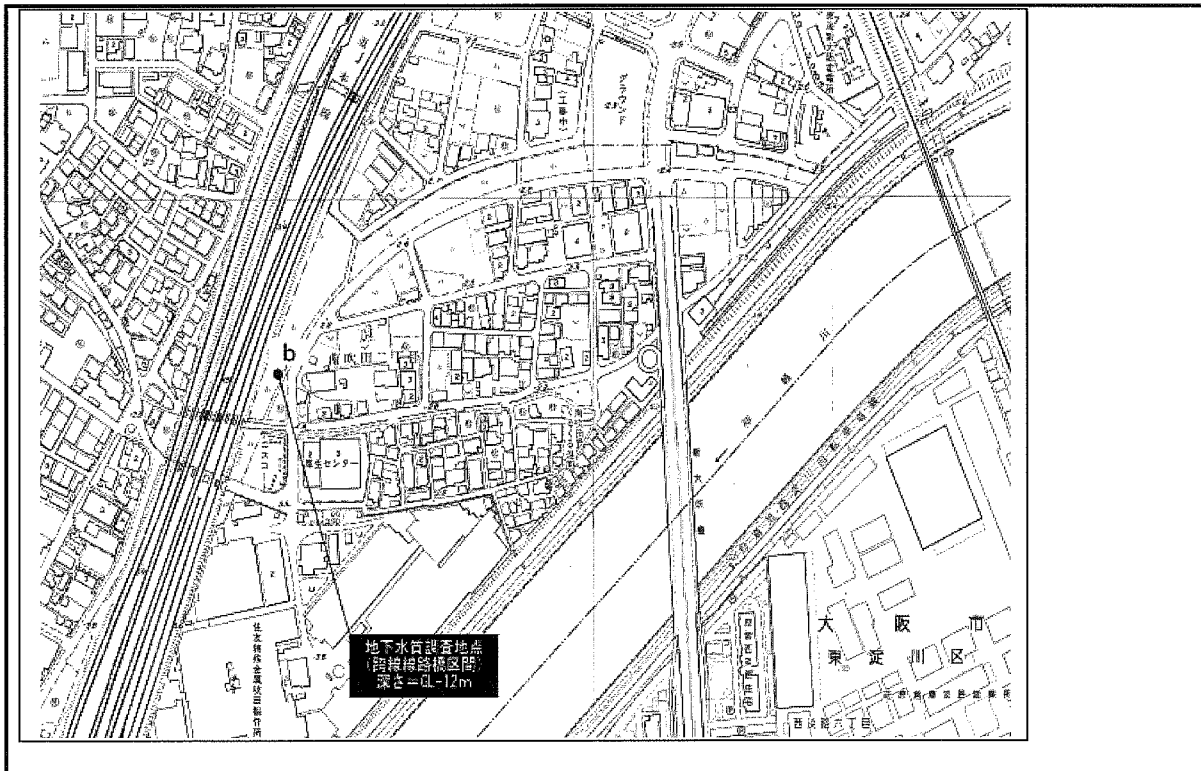
調査地点位置図

調査地点：b

調査項目	調査結果 (mg/L)	事前の調査結果 (mg/L)	備考
1,1-ジクロロエチレン	<0.002	<0.002	
1,2-ジクロロエチレン	<0.004	0.008	
1,1,1-トリクロロエタン	<0.0005	<0.0005	
トリクロロエチレン	<0.002	<0.002	
テトラクロロエチレン	<0.0005	<0.0005	
塩化ビニルモノマー	<0.0002	0.0044

3地点とも環境基準値を満足する結果となっております。前回の調査(平成26年5月)では、b地点、c地点においては、塩化ビニルモノマーが検出され、c地点では1,2-ジクロロエチレンも検出されていましたが、今回の調査ではいずれも定量下限値未満となりました。その他の項目についても、今回の調査結果はいずれも定量下限値未満の結果となっています。なお、今後の事後調査の結果、事業による影響が認められる場合は適切に対応します。

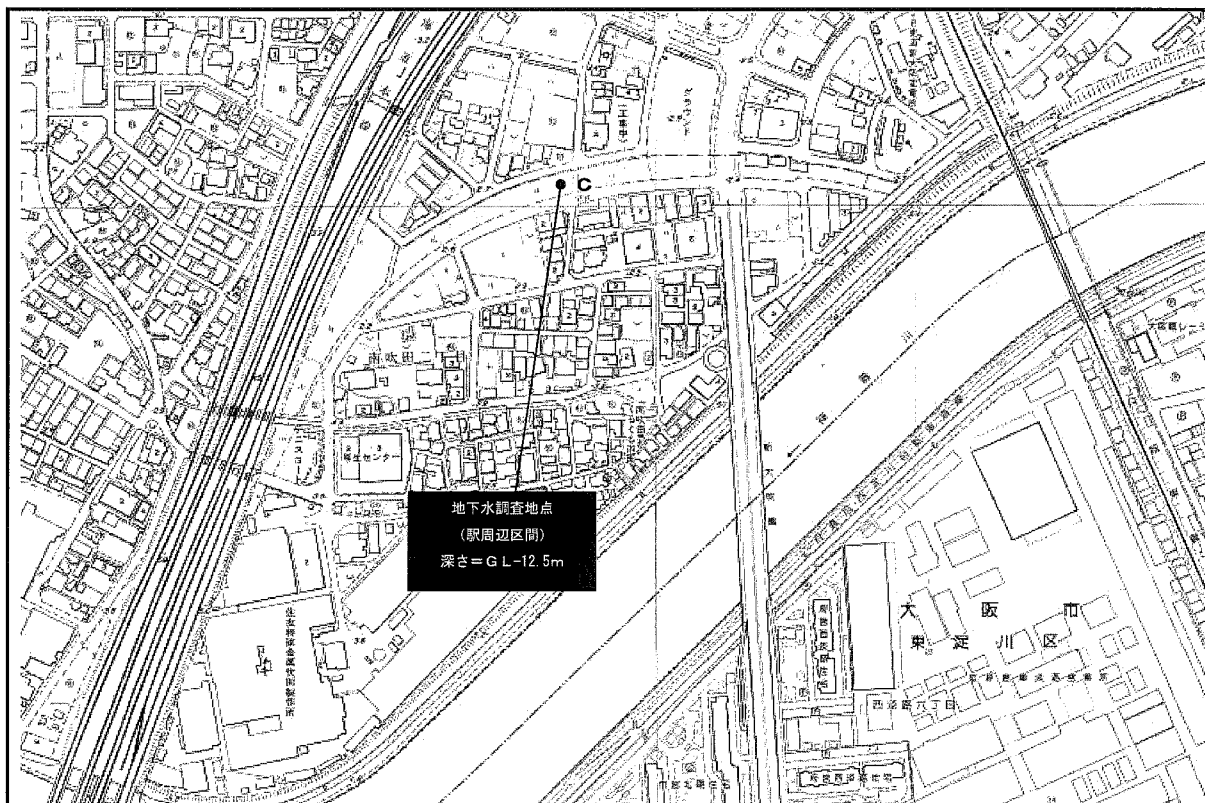
調査地点位置図

調査地点：c

調査項目	調査結果 (mg/L)	事前の調査結果 (mg/L)	備考
1,1-ジクロロエチレン	<0.002	<0.002	
1,2-ジクロロエチレン	<0.004	<0.004	
1,1,1-トリクロロエタン	<0.0005	<0.0005	
トリクロロエチレン	<0.002	<0.002	
テトラクロロエチレン	<0.0005	<0.0005	
塩化ビニルモノマー	<0.0002	<0.0002

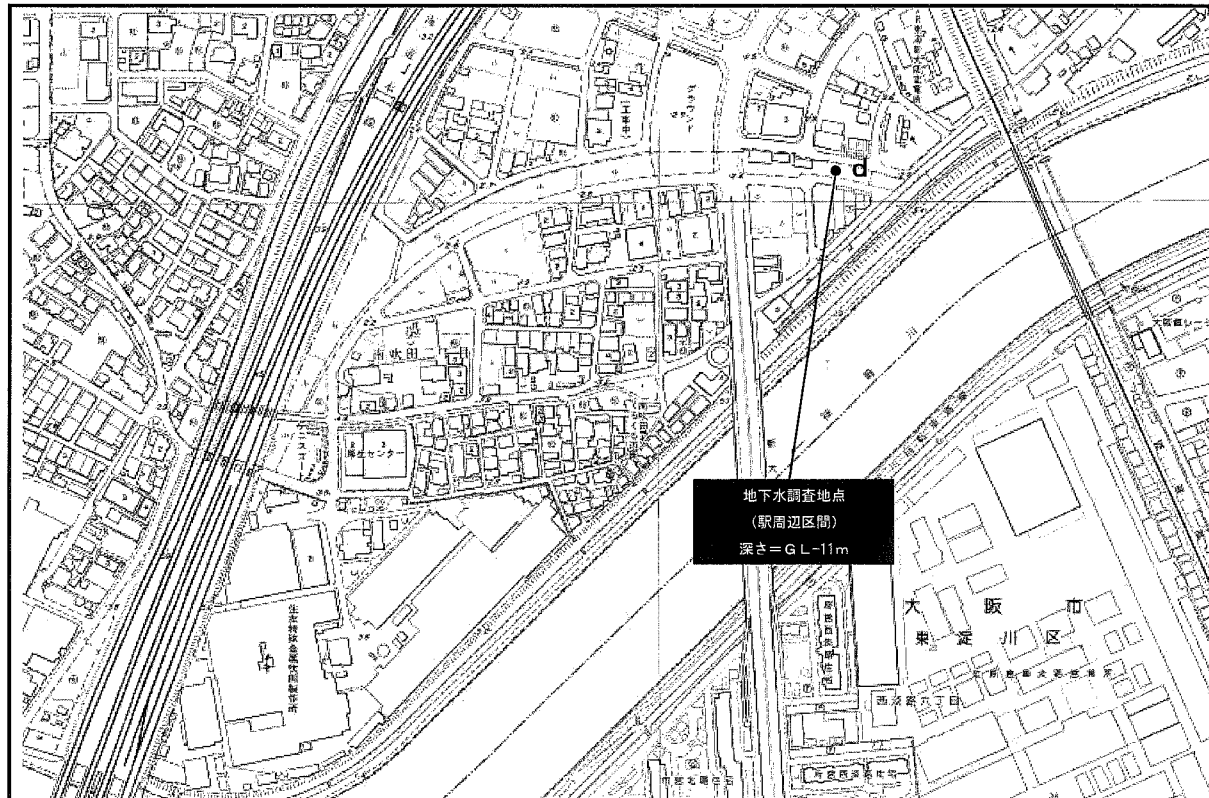
調査地点位置図

調査地点：d

調査項目	調査結果 (mg/L)	事前の調査結果 (mg/L)	備考
1,1-ジクロロエチレン	<0.002	<0.002	
1,2-ジクロロエチレン	<0.004	<0.004	
1,1,1-トリクロロエタン	<0.0005	<0.0005	
トリクロロエチレン	<0.002	<0.002	
テトラクロロエチレン	<0.0005	<0.0005	
塩化ビニルモノマー	<0.0002	<0.0002

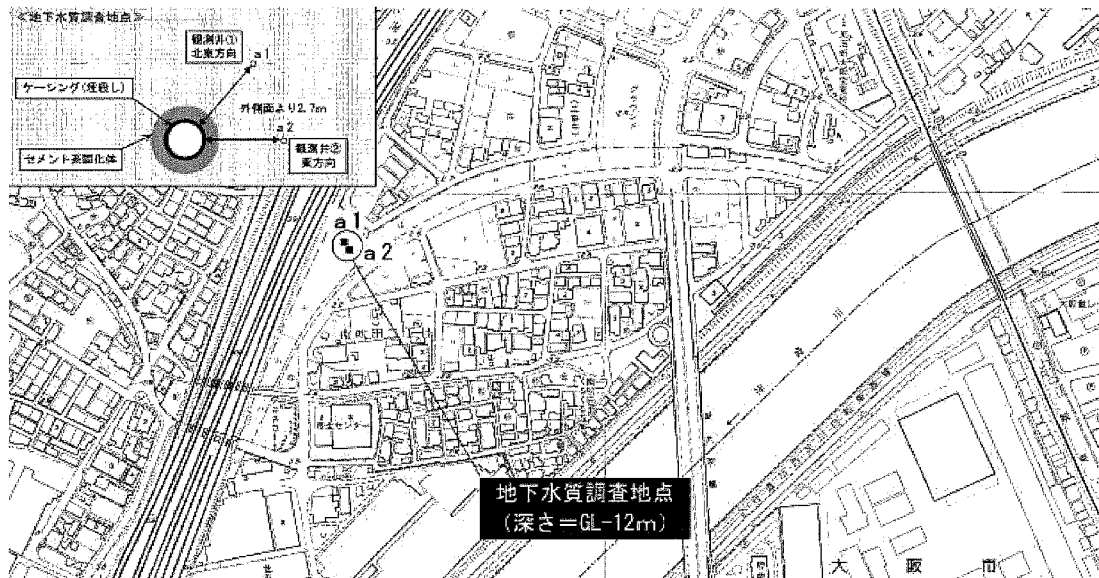
調査地点位置図

調査地点：a1

調査項目			1,1-ジクロロエチレン	1,2-ジクロロエチレン	1,1,1-トリクロロエタン	トリクロロエチレン	テトラクロロエチレン	塩化ビニルモノマー
事前の調査結果(H22)	直前	平成22年8月30日	<0.002	<0.004	<0.0005	<0.002	<0.0005	<0.0002
調査結果	6ヵ月後	平成23年3月24日	<0.002	0.290	<0.0005	<0.002	<0.0005	<0.0002
揚水による浄化措置確認結果	5ヵ月後	平成23年9月6日	<0.002	0.080	<0.0005	<0.002	<0.0005	0.0022
鉄粉による浄化措置確認結果	34ヵ月後	平成26年8月29日	<0.002	<0.004	<0.0005	<0.002	<0.0005	<0.0002
備考(環境基準値)			0.1以下	0.04以下	1以下	0.03以下	0.01以下	0.002以下

第1回調査の影響による汚染物質の浄化を目的として実施した揚水・鉄粉注入による浄化措置後の結果は、別紙6-1(8～9頁)のとおりです。前回の調査では、a1、a2地点で塩化ビニルモノマーが検出され、a1地点では1,2-ジクロロエチレンも検出されましたが、今回の調査では定量下限値未満の結果となっています。そのほかの項目についても、すべて定量下限値未満となっています。

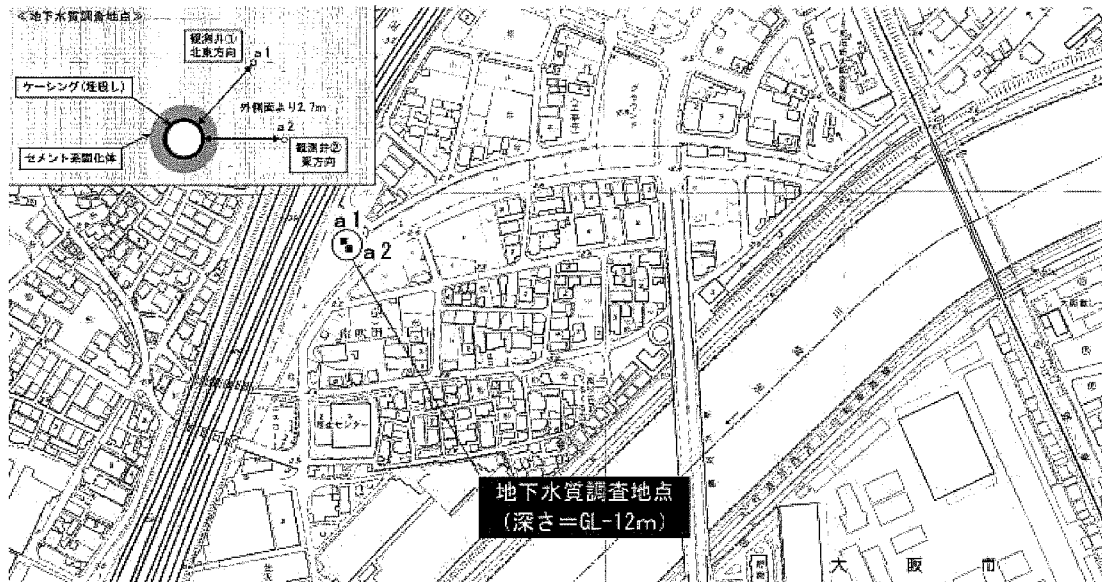
調査地点位置図

調査地点:a2

調査項目			1,1-ジクロロエチレン	1,2-ジクロロエチレン	1,1,1-トリクロロエタン	トリクロロエチレン	テトラクロロエチレン	塩化ビニルモノマー
事前の調査結果(H22)	直前	平成22年8月30日	<0.002	<0.004	<0.0005	<0.002	<0.0005	<0.0002
調査結果	6ヵ月後	平成23年3月24日	<0.002	0.220	<0.0005	<0.002	<0.0005	<0.0002
揚水による浄化措置確認結果	5ヵ月後	平成23年9月6日	<0.002	0.055	<0.0005	<0.002	<0.0005	0.0015
鉄粉による浄化措置確認結果	34ヵ月後	平成26年8月29日	<0.002	<0.004	<0.0005	<0.002	<0.0005	<0.0002
備考(環境基準値)			0.1以下	0.04以下	1以下	0.03以下	0.01以下	0.002以下
