# 被害写真の撮り方

## 良い例

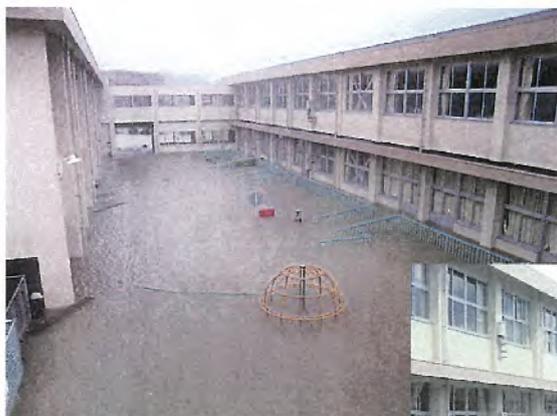
浸水状況

- ❶ こう水のと看、このような写真は被災時の状況を把握するのに大変参考になる。しかし、撮影者の人身の危険もあるので十分な注意を要する。

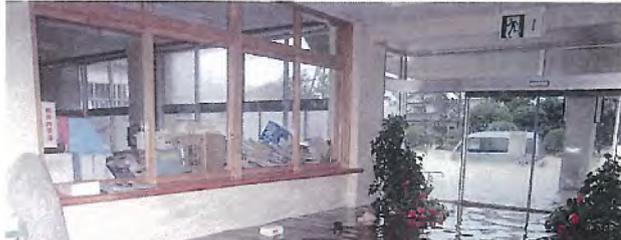
浸水状況（玄関）

② 浸水の状況を写しておく。これらの写真は学校の職員が刻々の状況の変化に応じ適切な機会に写す必要がある。

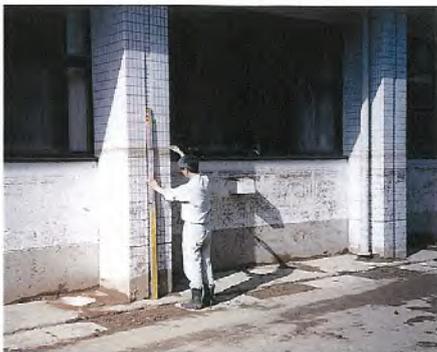
③ 浸水深さの数値が分かるように写す。

校舎外浸水位置（1,740 mm）

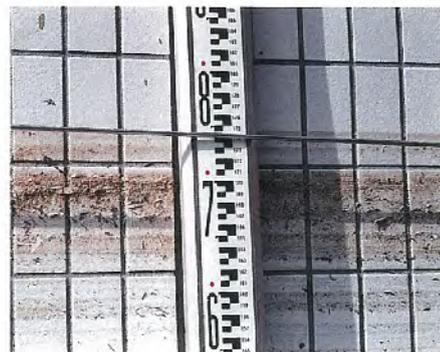
校舎外浸水位置（接写）（1,740 mm）

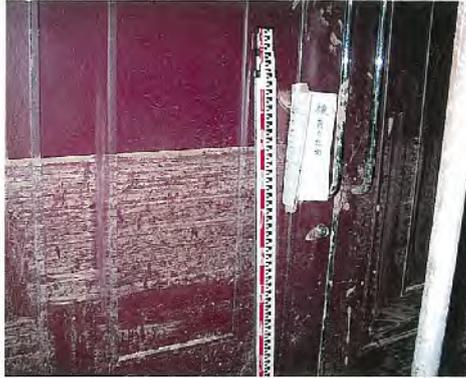
体育館内浸水状況 (850 mm)

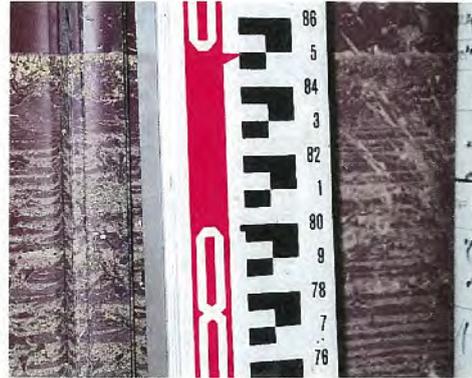
体育館内浸水状況 (接写) (850 mm)

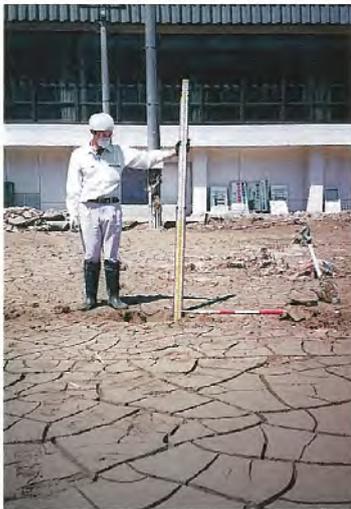
④泥堆積厚さの数値が分かるように写す。

屋外運動場泥堆積 (200 mm)

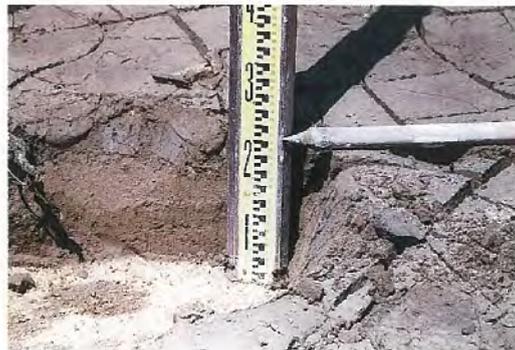
屋外運動場泥堆積 (接写) (200 mm)

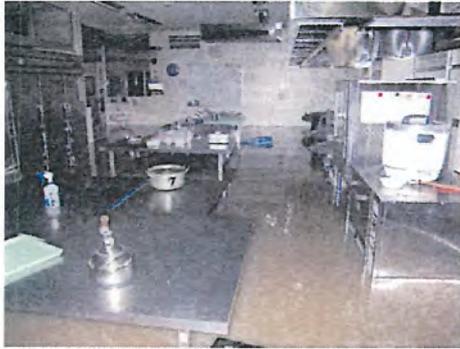
⑤ 浸水の深さ、被害品目を分かりやすく写す。(設備)

厨房の浸水 (冷蔵庫 (厨房))

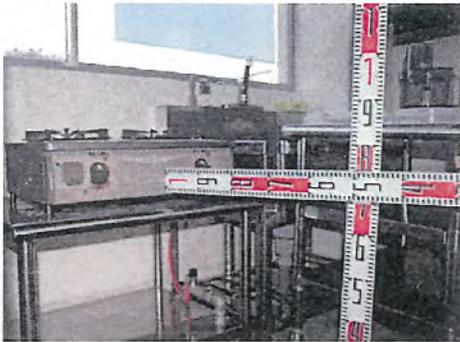
ガスレンジ/厨房浸水 (770 m/m)

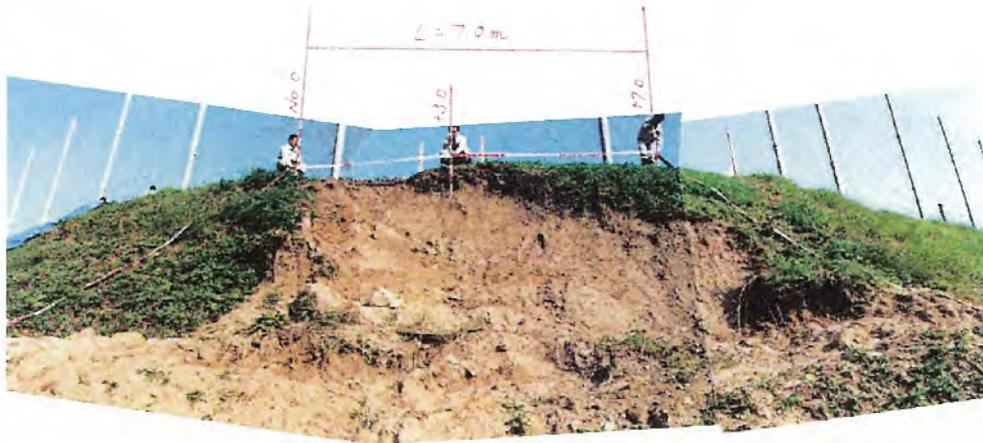
全景写真

- 被災範囲の土の体積がわかるように全景と横断をスケールと共に撮影する。

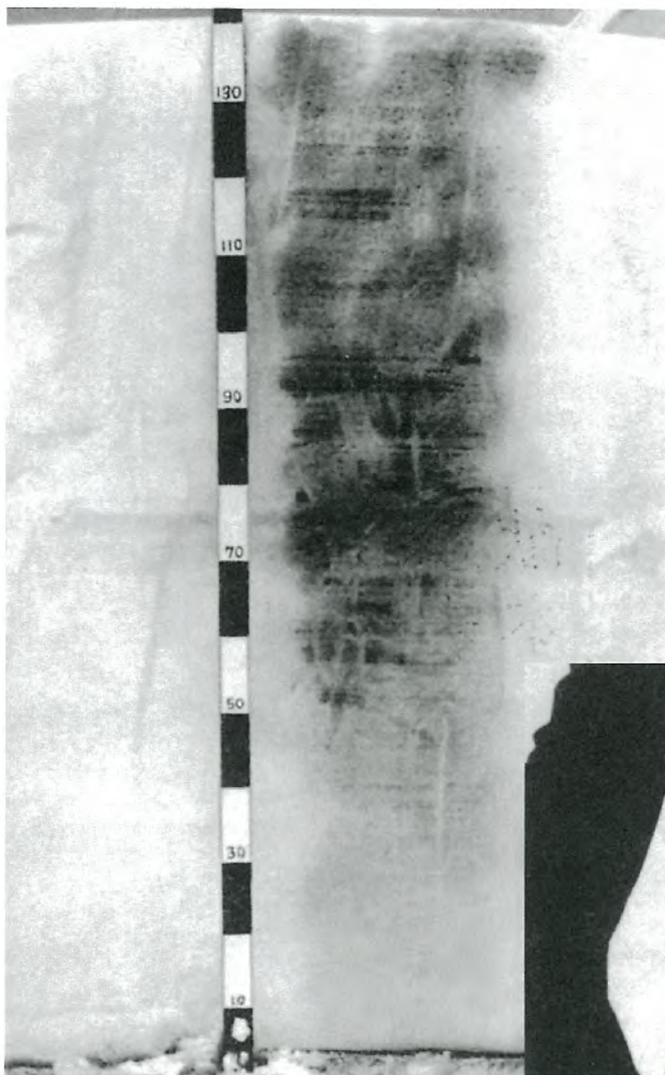
①雪害の場合は、個々の被害写真のほかに、屋上の積雪量を写真で立証する。できる限り積雪の層も分かるように考慮する必要がある。

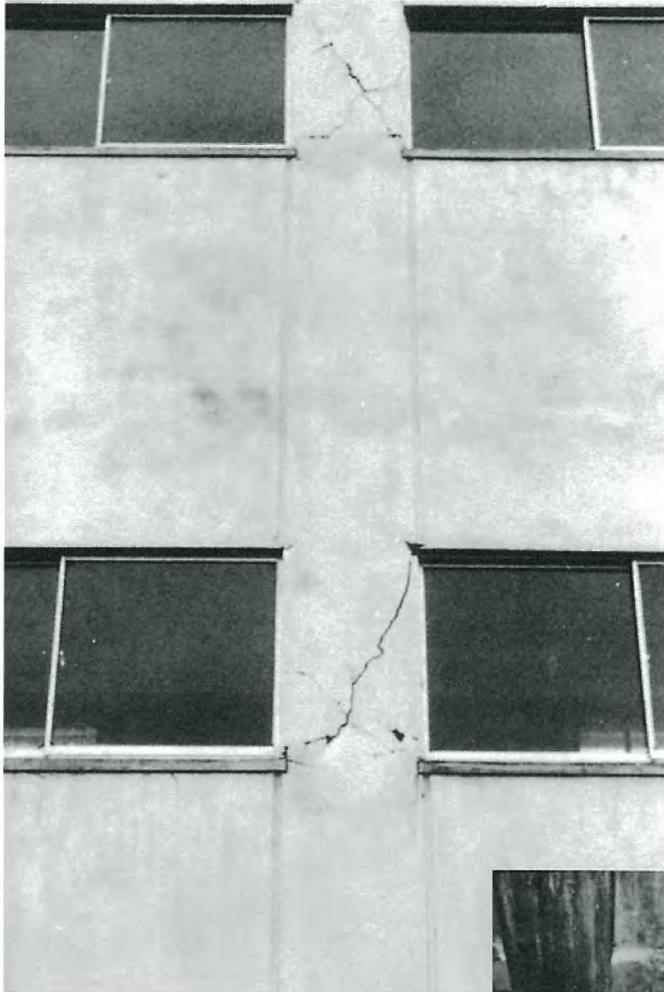
①地震により鉄筋コンクリート造建物の柱にせん断亀裂（斜めに入った亀裂）を生じた例である。このような亀裂は微少なものであっても構造耐力上の検討を必要とする場合があるので見落しがないように注意する。

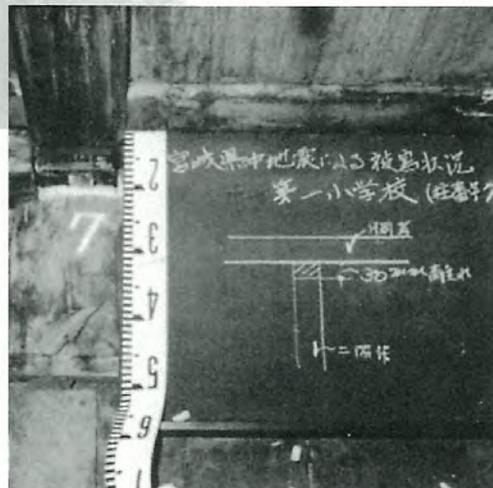
②地震または強風等により建物に歪みを生じたときは、床板等を剥ぎ、仕口のずれ等を調べ巻尺を用いて歪みの状態を表わす。
