東日本大震災により生じた廃棄物の 試験処理結果（概要）

試験処理の概要について（測定結果一覧）

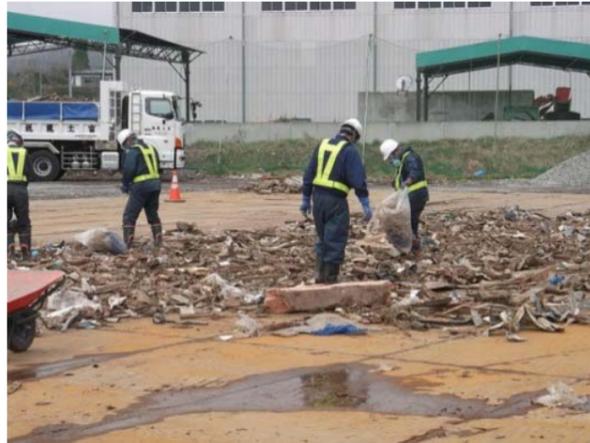
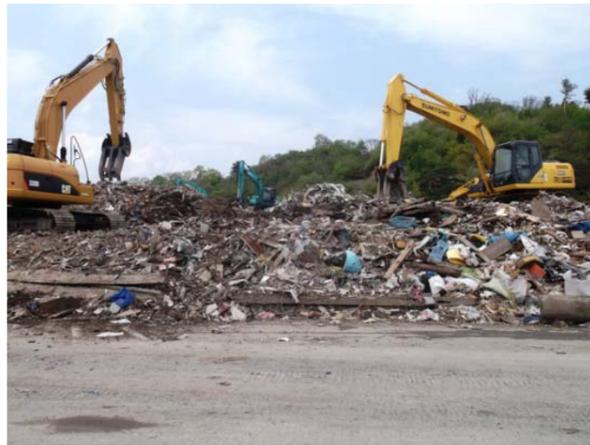
＜人力・重機による粗選別＞

府が受入れる廃棄物は「木くずを中心とする可燃物」です。

岩手県の二次仮置場では、重機や人の目での選別を丁寧に繰り返し行い、アスベストを含む疑いのある「スレート板」や有害物質を含む機器などは取り除かれています。

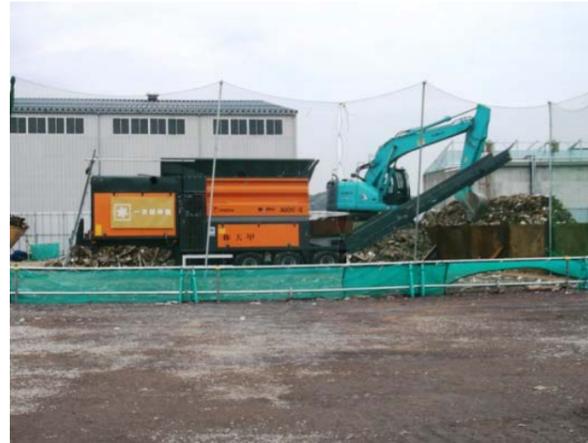
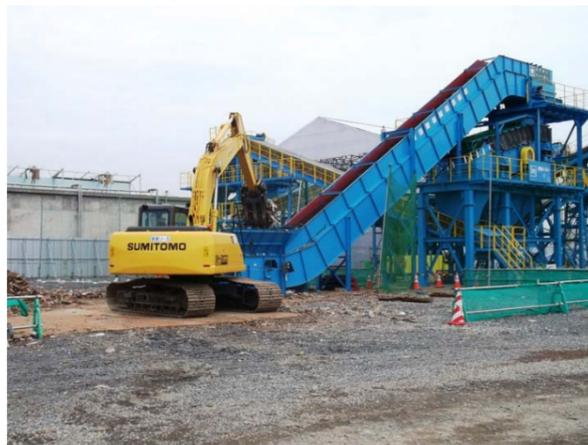
＜機械による破碎・選別＞

- 宮古地区二次仮置場の選別・破碎施設で、大阪府が受け入れる廃棄物の破碎・選別処理をしている際に、作業場（屋外）の風下側2地点で大気中のアスベストの測定を行った結果、基準を十分に満たしていました。

測定項目	測定結果	基準
＜参考測定＞ アスベスト 【選別・破碎処理時】	（総繊維数） 地点①:0.23本/L 地点②:0.28本/L	10本/L以下

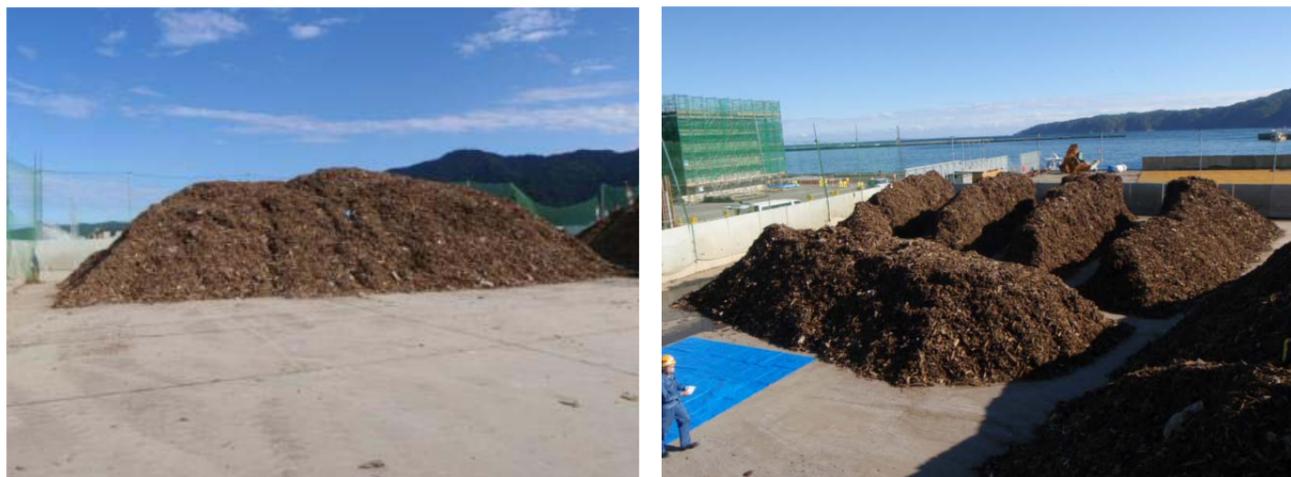
② 廃棄物（約115トン）のストック【10月31日】

- 廃棄物の放射性セシウム濃度は、受入基準の100Bq/kgを十分に下回っていました。
- 廃棄物の空間放射線量や遮蔽放射線量についても、基準を満たしており、受入廃棄物は安全なものであることを確認できました。

測定項目	測定結果	基準
放射性セシウム濃度	加重平均値 8Bq/kg (木質(95%) : 不検出 ・プラスチック(4%) : 7Bq/kg ・繊維(1%) : 10Bq/kg)	100Bq/kg 以下
空間放射線量	0.05~0.07 $\mu\text{Sv/h}$	バックグラウンド (0.06 $\mu\text{Sv/h}$) の3倍未満
遮蔽放射線量	0.00 $\mu\text{Sv/h}$	0.01 $\mu\text{Sv/h}$ 以下

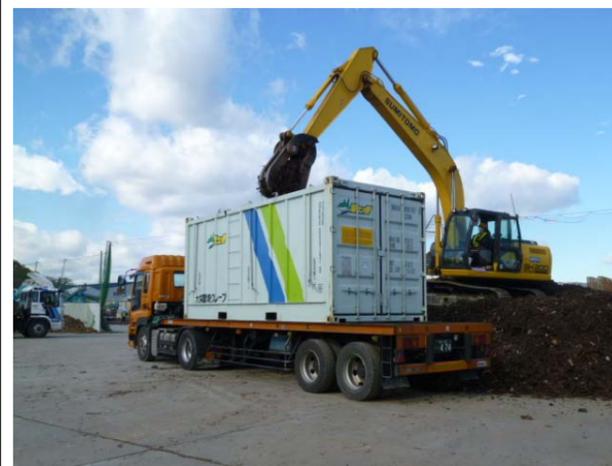
③-1 コンテナへの積み込み【11月14日・15日】

- 船舶にコンテナを積み込む前に、全てのコンテナ〔10基〕外側の4側面（前後・左右面）の空間放射線量を測定した結果、0.03~0.04 $\mu\text{Sv/h}$ で基準を十分に満たしていました。

測定項目	測定結果	基準
空間放射線量	0.03~0.04 $\mu\text{Sv/h}$ ※コンテナ外側 4側面（前後・左右面）	0.3 $\mu\text{Sv/h}$ 未満

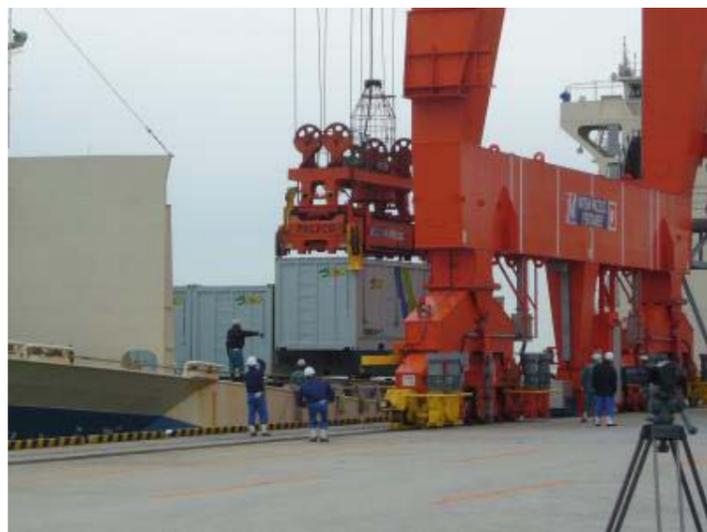
④ 船舶からの陸揚げ 【11月22日】

- 船舶上で、全てのコンテナ〔10基〕の後方（ドア面）の空間放射線量を測定した結果、0.01～0.02 $\mu\text{Sv/h}$ であり、基準を十分に満たしていました。
- コンテナ保管中、敷地境界の空間放射線量を測定した結果、受入前に測定した値（バックラウド）との差は0.00～0.01 $\mu\text{Sv/h}$ で、基準を十分に満たしていました。

測定項目	測定結果	基準
空間放射線量 〔コンテナ外側〕	0.01～0.02 $\mu\text{Sv/h}$ ※コンテナ外側 1側面（後面）	0.3 $\mu\text{Sv/h}$ 未満
空間放射線量 〔敷地境界〕	<バックラウドとの差> 0.00～0.01 $\mu\text{Sv/h}$	バックラウドとの差が 0.19 $\mu\text{Sv/h}$ 未満

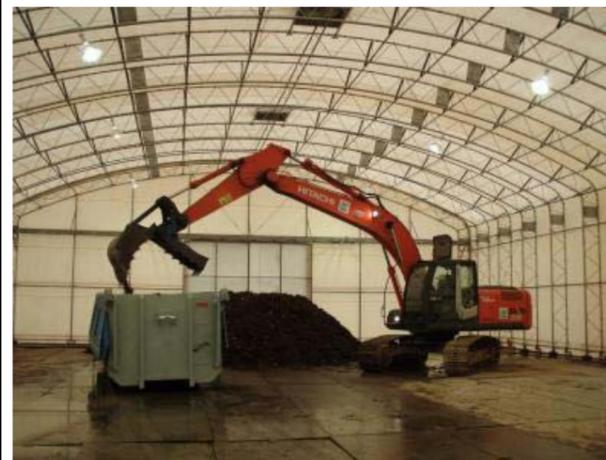
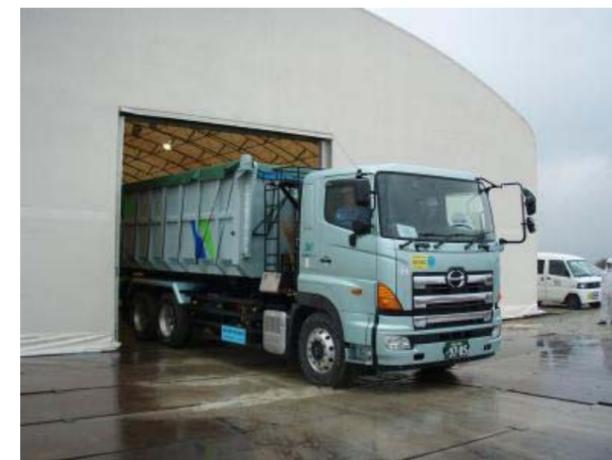
⑤ 積み替え【11月24・26日】

- 積替作業中に測定した結果、事業場内と敷地境界で空間放射線量を測定した結果受入前に測定した値（バックラウド）との差は、事業場内が0.00 $\mu\text{Sv/h}$ 、敷地境界が-0.01～0.00 $\mu\text{Sv/h}$ で、基準を十分に満たしていました。
- 大気中のアスベストの測定結果は、基準を十分に満たしていました。

測定項目	測定結果	基準
空間放射線量 〔事業場内〕	<バックラウドとの差> 0.00 $\mu\text{Sv/h}$	バックラウドとの差が 0.19 $\mu\text{Sv/h}$ 未満
空間放射線量 〔敷地境界〕	<バックラウドとの差> -0.01～0.00 $\mu\text{Sv/h}$	
<参考測定> アスベスト 〔積替作業時〕	[事業場内] 作業時：（総繊維数）1.8本/L ※電子顕微鏡による分析結果、 アスベスト繊維は不検出 [敷地境界] 作業時：（総繊維数） 0.056～0.11本/L	10本/L以下

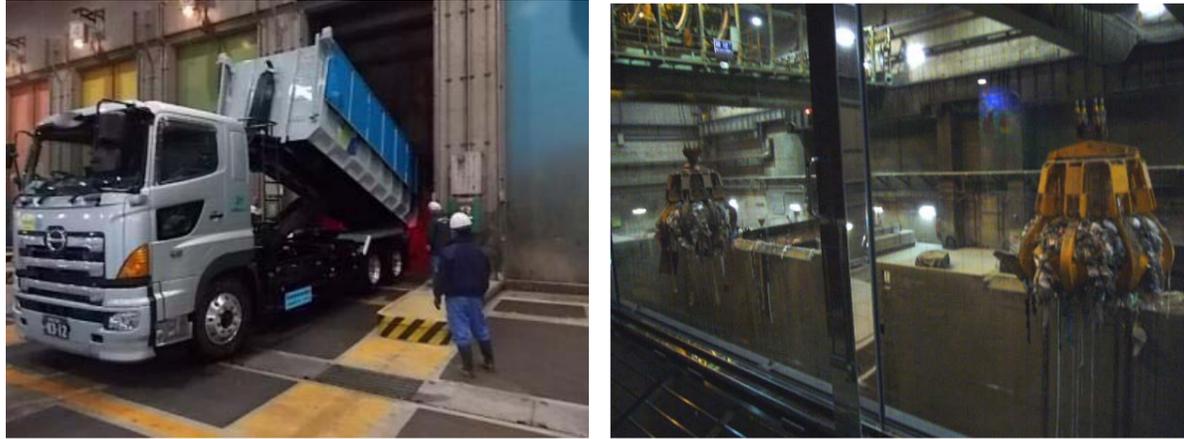
⑥ 焼却 【11月29～30日】

- 焼却中、事業場内（焼却炉周辺、灰設備周辺、灰ピット周辺等）や敷地境界の空間放射線量を測定した結果、受入前に測定した値（バックグラウンド）との差は、事業場内が0.00～0.02 μSv/h、敷地境界が0.00～0.01 μSv/hで、基準を十分に満たしていました。
- 排ガス、排水、排水汚泥、焼却灰（主灰）の放射性セシウムは検出されませんでした。
- 焼却灰（飛灰）の放射性セシウム濃度は、大阪市の通常ごみに災害廃棄物概ね20%混合して焼却した灰が38 Bq/kgで大阪市の通常ごみのみを焼却した灰と同程度（37 Bq/kg）であり、かつ、基準を満たしていました。

測定項目	測定結果	基準
空間放射線量 [事業場内]	<バックグラウンドとの差> 0.00～0.02 μSv/h	バックグラウンドとの差が 0.19 μSv/h未滿
空間放射線量 [敷地境界]	<バックグラウンドとの差> 0.00～0.01 μSv/h	
放射性セシウム濃度 [主灰・飛灰・ 排水汚泥]	[飛灰]災害廃棄物概ね20%混焼：38 Bq/kg 大阪市の通常ごみのみ：37 Bq/kg [主灰・排水汚泥]：不検出	2,000 Bq/kg 以下
放射性セシウム濃度 [排ガス]	不 検 出	次式で算定した値が1以下 【式】(Cs134の濃度/20) +(Cs137の濃度/30)
放射性セシウム濃度 [排水]	不 検 出	次式で算定した値が1以下 【式】(Cs134の濃度/60) +(Cs137の濃度/90)

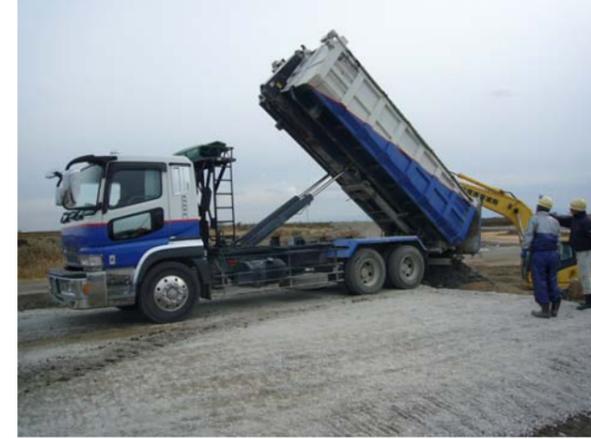
⑦ 焼却灰の埋立 【12月5日】

- 埋立作業中、埋立作業場所・埋立区画・敷地境界の空間放射線量を測定した結果受入前に測定した値（バックグラウンド）との差は、埋立作業場所が-0.02～0.01 μSv/h、埋立区画が-0.04～0.02 μSv/h、敷地境界が-0.01～0.00 μSv/hで、基準を十分に満たしていました。
- 排水（原水・放流水）や排水汚泥の放射性セシウムは検出されませんでした。

測定項目	測定結果	基準
空間放射線量 [埋立作業場所 (主灰・飛灰)]	<バックグラウンドとの差> -0.02～0.01 μSv/h	バックグラウンドとの差が 0.19 μSv/h未滿
空間放射線量 [埋立区画 (主灰・飛灰)]	<バックグラウンドとの差> -0.04～0.02 μSv/h	
空間放射線量 [敷地境界]	<バックグラウンドとの差> -0.01～0.00 μSv/h	
放射性セシウム濃度 [排水（原水・放流水）]	不 検 出	次式で算定した値が1以下 【式】(Cs134の濃度/60) +(Cs137の濃度/90)
放射性セシウム濃度 [排水汚泥]	不 検 出	2,000Bq/kg 以下
