## 1 試験処理の概要

岩手県宮古地区（宮古市、岩泉町、田野畠村）で発生した廃棄物（木くずを中心とする可燃物）の本格的な受入れに先立ち、試験的に廃棄物約 115 トンの処理を行い、各処理工程で放射性セシウム濃度や空間放射線量などの測定を実施した。

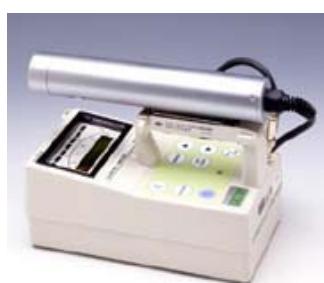
《測定機器》 NaI シンチレーションサーベイメータ

日立アロカメディカル株式会社 TCS-172B

※エネルギー補償型・1年以内に校正したものを使用

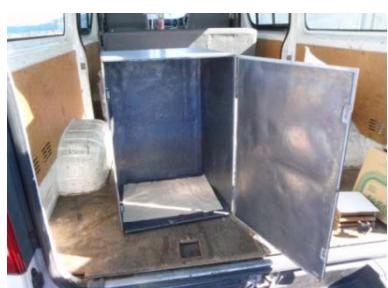
遮蔽体

《遮蔽体》 サイズ 高さ 595mm×幅 415mm×奥行き 395mm

遮蔽材厚：鉄 3mm、鉛 2.8mm

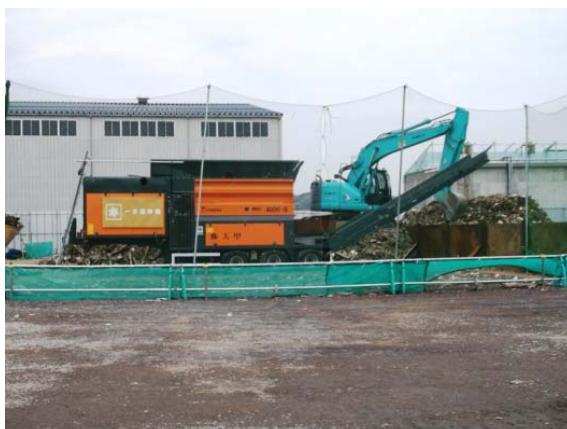
<一次破碎機>

破碎・選別ラインでは、一次破碎機により廃棄物を概ね 150mm 以下に破碎した後、振動ふるい（廃棄物を 20mm 以上・以下にふるい分ける）、風力選別機（軽量物（0～20mm の可燃物）と土砂（復興資材）に選別）、手選別（不燃物などを除去）、磁選機（鉄類を除去）、ハンマーシュレッダー（破碎機）などの工程を経て、①可燃物（20～150mm）、②不燃混合物（0～20mm）に選別されている。

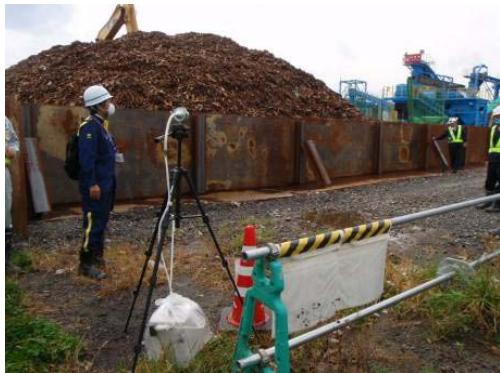
＜アスベスト測定の様子＞

宮古地区二次仮置場の選別・破碎施設において、大阪府が受け入れる廃棄物の破碎・選別処理作業を行っている際に、作業場（屋外）の風下側2地点で、大気中のアスベストの測定を「アスベストモニタリングマニュアル第4.0版（環境省）」（※）に基づいて岩手県が実施した結果、指針の基準値（10本/L）を十分下回っていた。

総纖維数（※）で0.23、0.28本/Lであった。

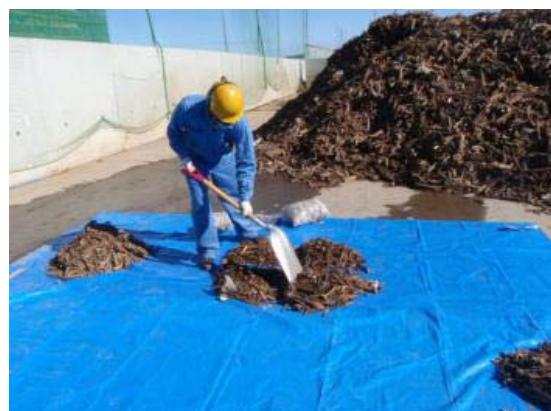
＜縮分作業の様子＞

採取した試料をブルーシートの上に広げ、十分に攪拌した後、縮分（四つに分けて2か所の試料を除いて残り2か所を混合する作業）を2回行い、測定用の試料（12.5L程度）とした。

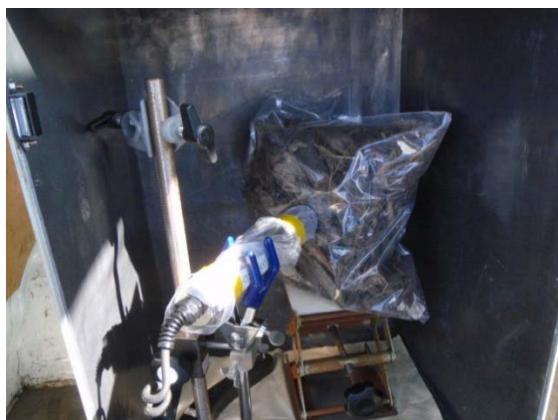
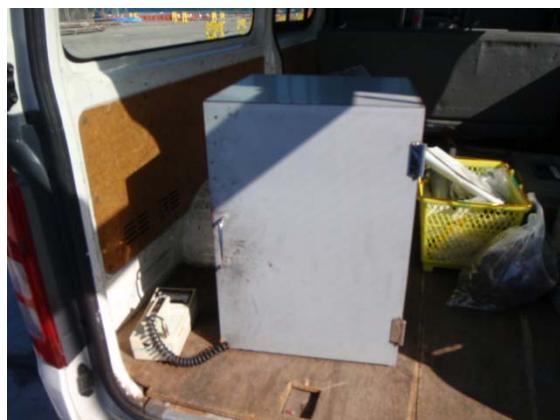
自然放射線の影響を極力除いて廃棄物からの放射線量を測定するため、「ア 廃棄物の放射性セシウム濃度」と同様のサンプリングを行った廃棄物3検体をそれぞれ鉛製の箱の中に入れ、NaIシンチレーションサーベイメータを接触させて測定した。この測定値から、検体を入れていない箱の中で測定した値（ブランク値）を引いた値を測定結果とした。

遮蔽放射線量は、 $0.00 \mu\text{Sv}/\text{h}$ であった。

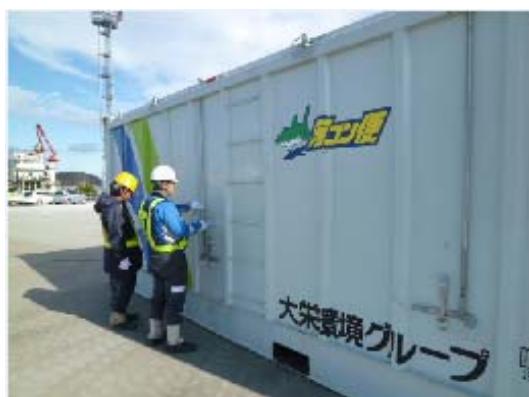
＜コンテナの測定の様子＞

廃棄物が入ったコンテナの船積みなどを行う港湾労働者が、コンテナを安全に取り扱うことが出来ることを確認するため、海上輸送ヤードに仮置きした全てのコンテナについて、左右の側面と前後面の計4面で、表面にNaIシンチレーションサーベイメータができる限り近づけて、空間放射線量を測定した。

コンテナの空間放射線量は $0.03\sim0.04 \mu\text{Sv}/\text{h}$ であった。

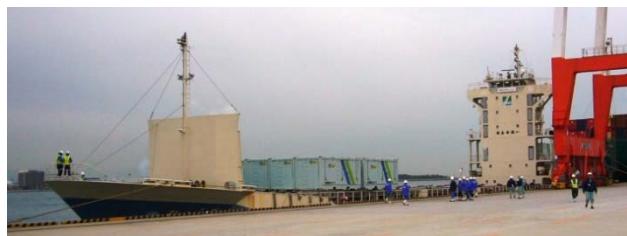
<測定位置>

廃棄物が入ったコンテナの陸揚げなどを行う港湾労働者が、コンテナを安全に取り扱うことが出来ることを確認するため、大阪港夢洲コンテナ埠頭に接岸した船舶上において、全コンテナの背面（ドア面）について、表面にNaIシンチレーションサーベイメータをできる限り近づけて、空間放射線量を測定した。

コンテナの空間放射線量は  $0.01 \sim 0.02 \mu\text{Sv}/\text{h}$  であった。
