図1 湾奥部での底質調査結果

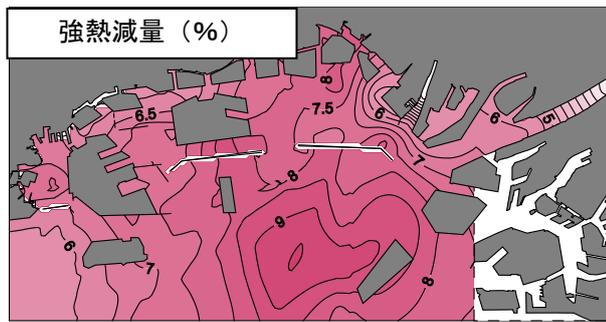
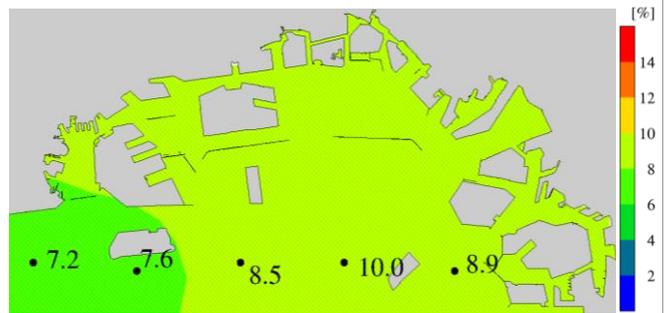
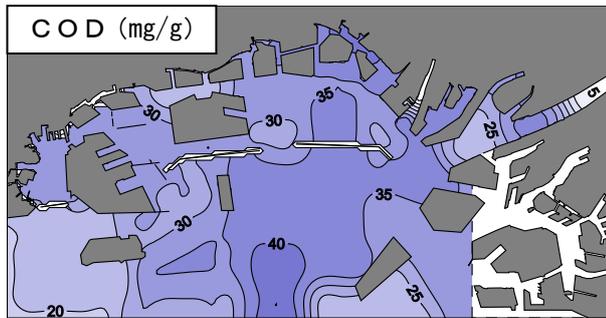
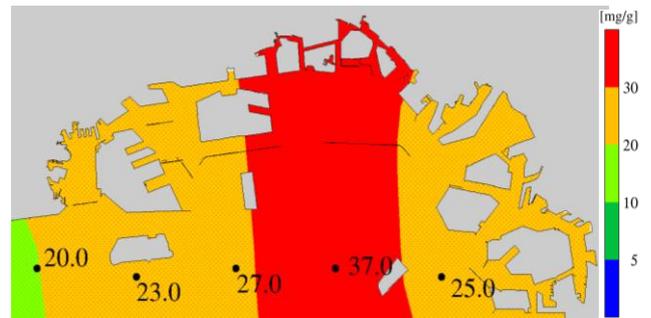
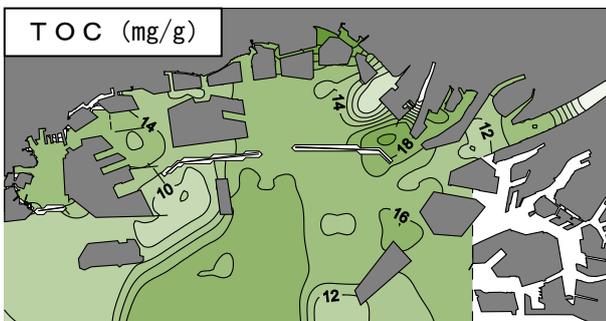
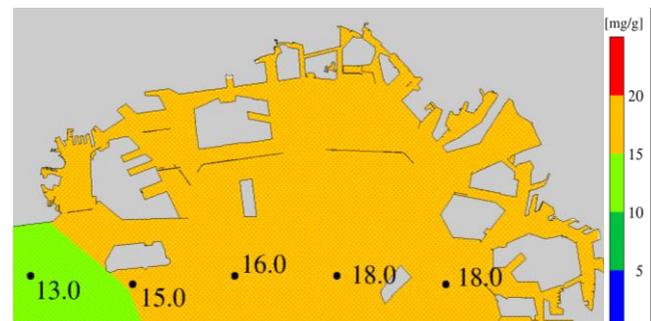
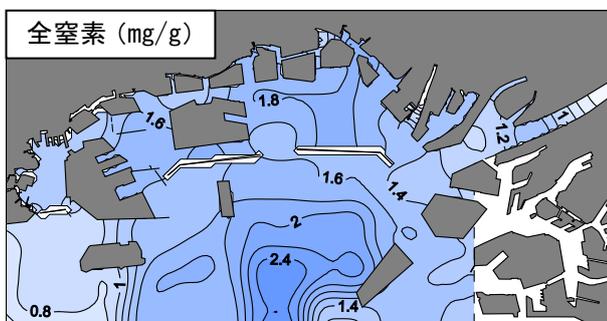
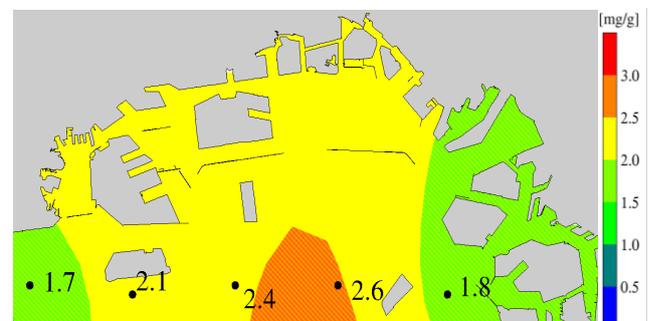
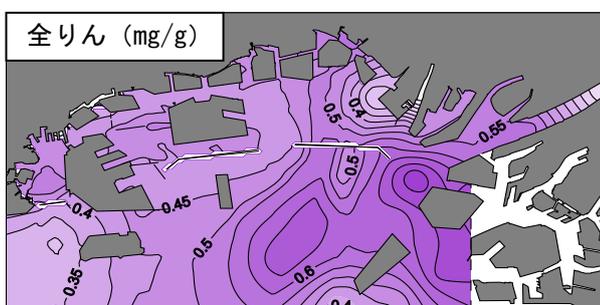
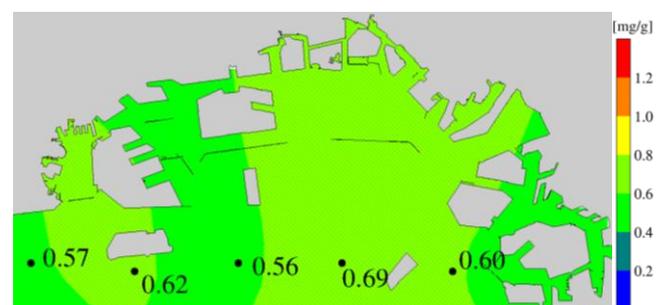
左図：平成16年12月における湾奥部での底質調査結果  
 (西田修三ら「大阪湾奥部における懸濁態物質の挙動と底泥特性」2006年 海岸工学論文集)

右図：平成27年度瀬戸内海環境情報基本調査(速報値)
