# 火災延焼の危険性・改善マップ

寝屋川市  
香里地区

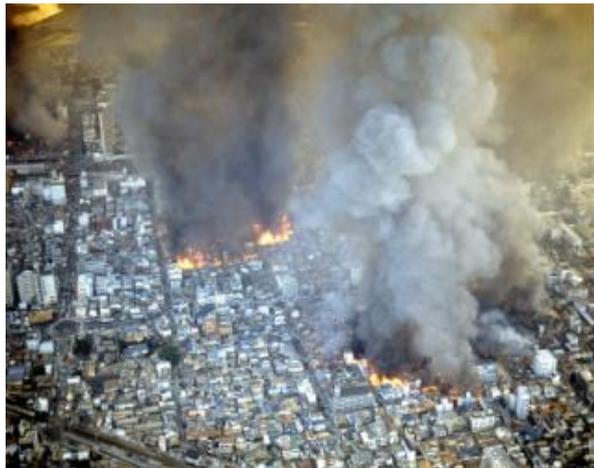
阪神・淡路大震災時の被災状況(1995年1月17日)提供:神戸市

- ・阪神・淡路大震災では、地震直後から火災が多発し、7,574棟が焼損しました。特に、古い木造住宅が密集する市街地では、大規模に燃え広がり、焼失しました。
- ・能登半島地震では輪島市において、1軒の建物から出火し観光地である朝市の約240棟が焼損しました。

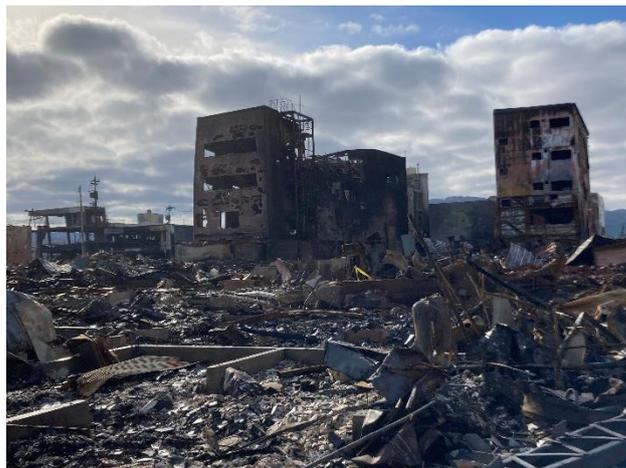
能登半島地震・輪島市朝市の被災状況(2024年1月1日)
