# 屋根からの木漏れ日

現在、給水塔の足元にはたくさんの花が植えられていて自然と交流が生まれる場となっており、集会所となっても自然と交流の生まれる場所として人々に長く愛され利用してもらえる集会所を考案した。  
葉が重なったような屋根から木漏れ日のように光が差すことで集会室・エントランス・管理員室・廊下・洗面所が柔らかに照らされるようにした。

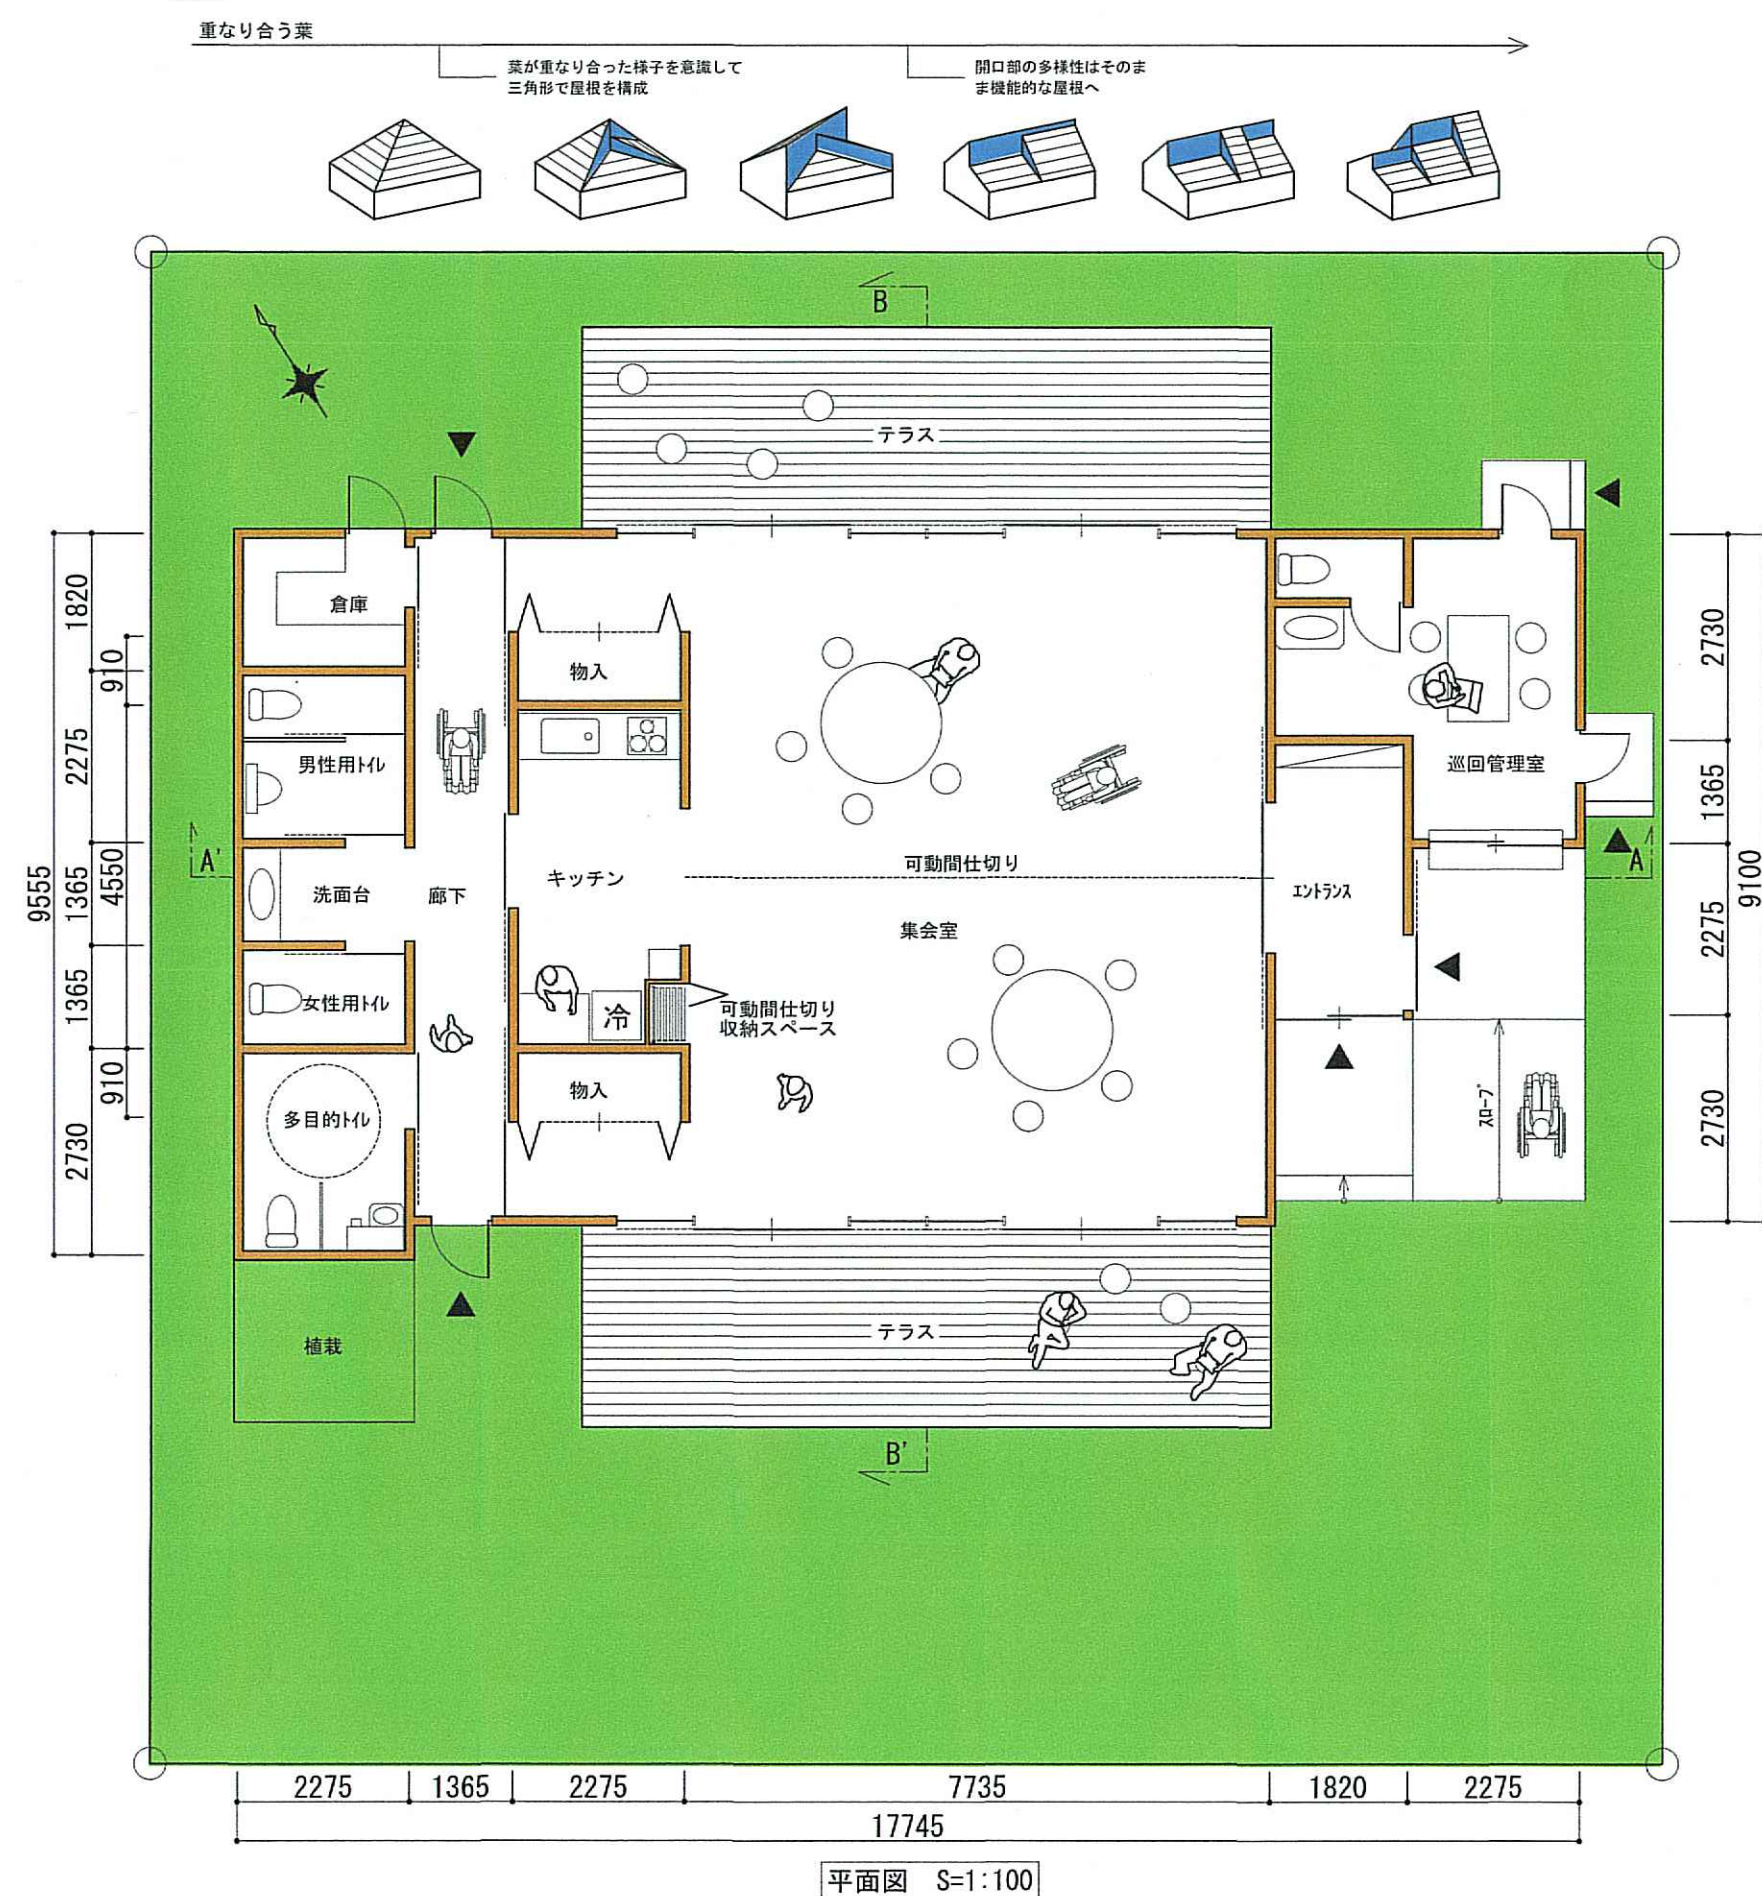
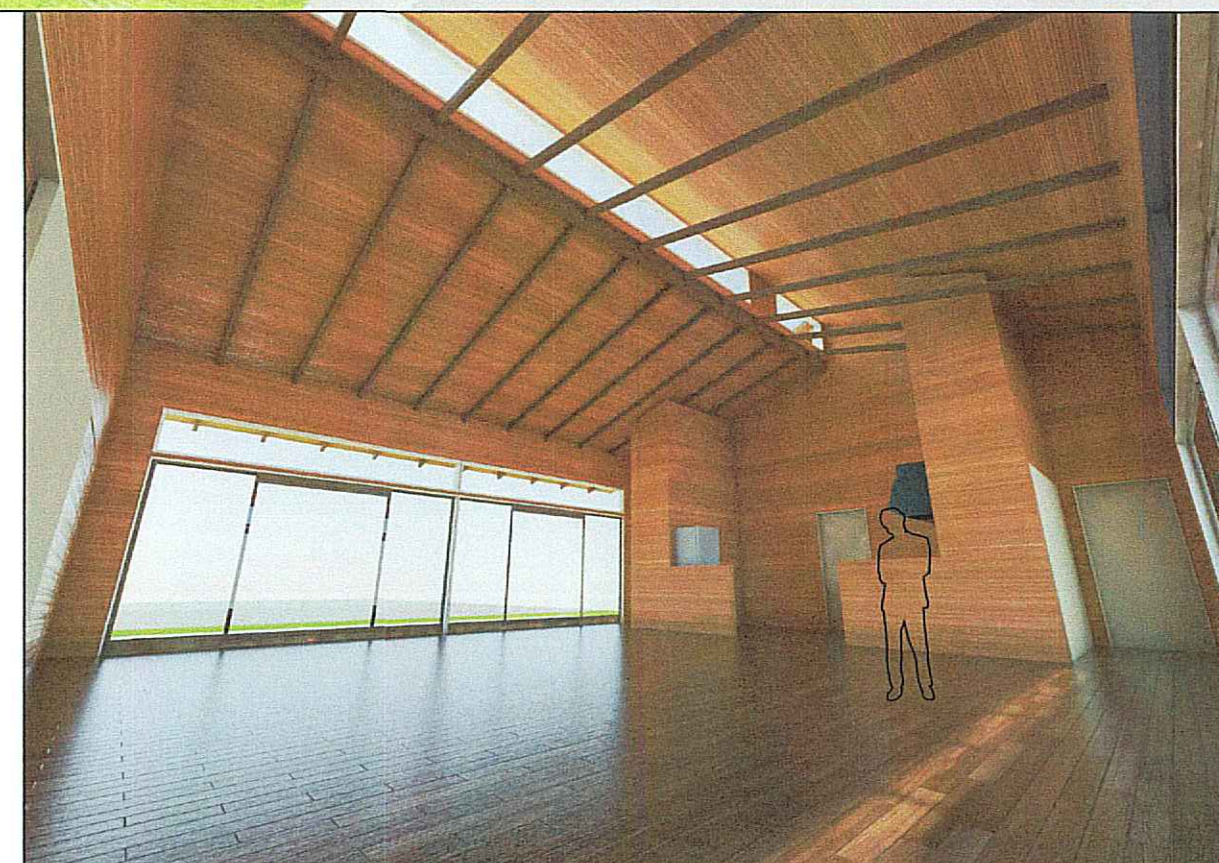
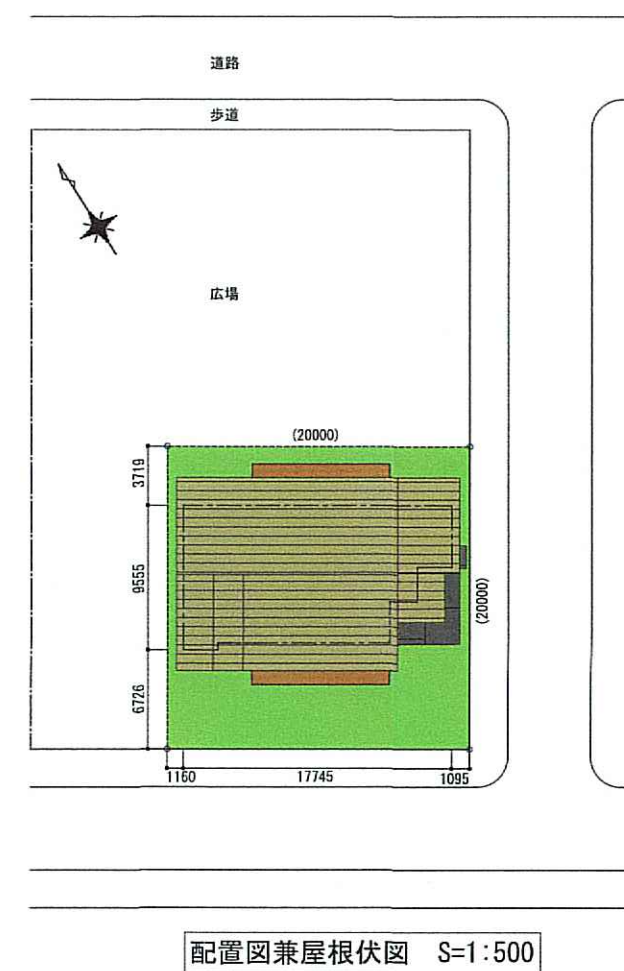
| 室名 | 面積 |
| 集会室 | 80.74㎡ |
| 給湯室 | 10.35㎡ |
| 倉庫 | 4.14㎡ |
| エントランス | 6.62㎡ |
| 管理員室 | 14.28㎡ |
| 廊下 | 12.42㎡ |
| トイレ | 17.61㎡ |
| 合計面積 | 146.16㎡ |

外壁: 漆喰塗

屋根材: ガルバリウム鋼板葺き

構造: 木造

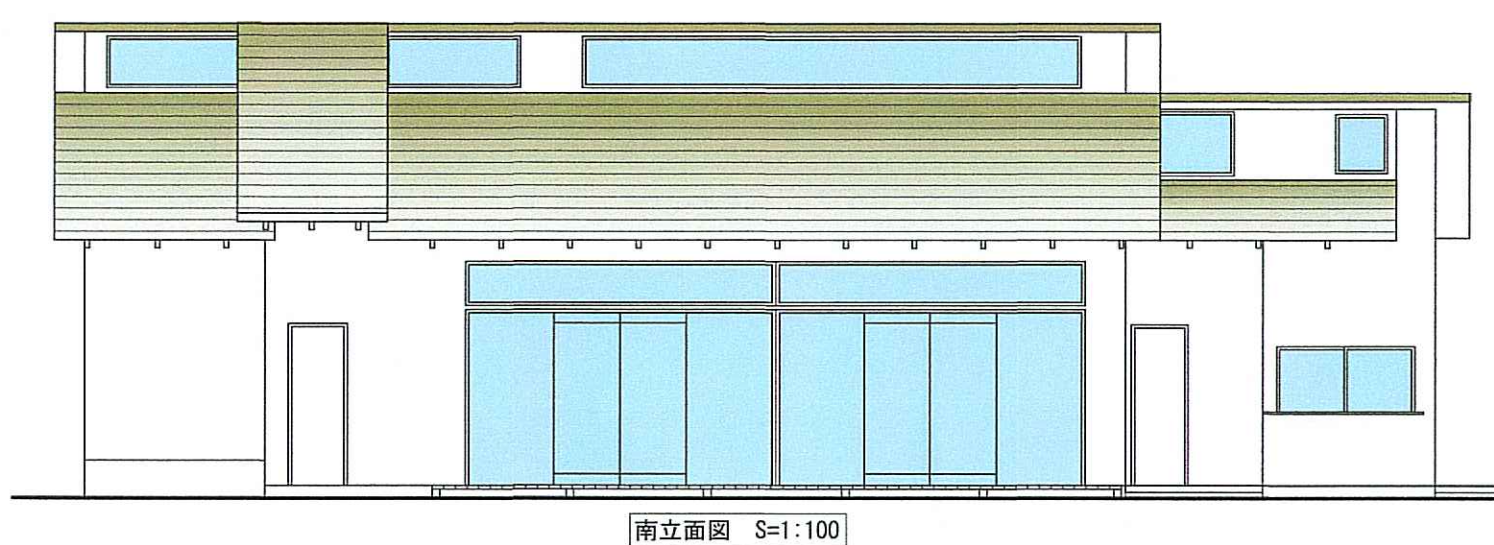
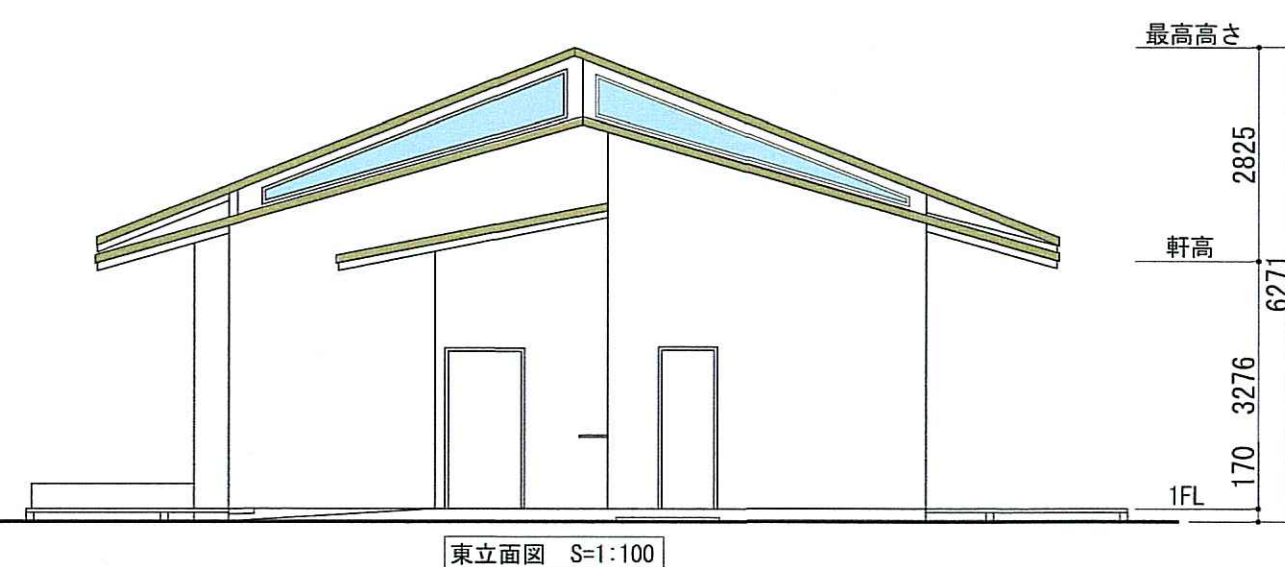
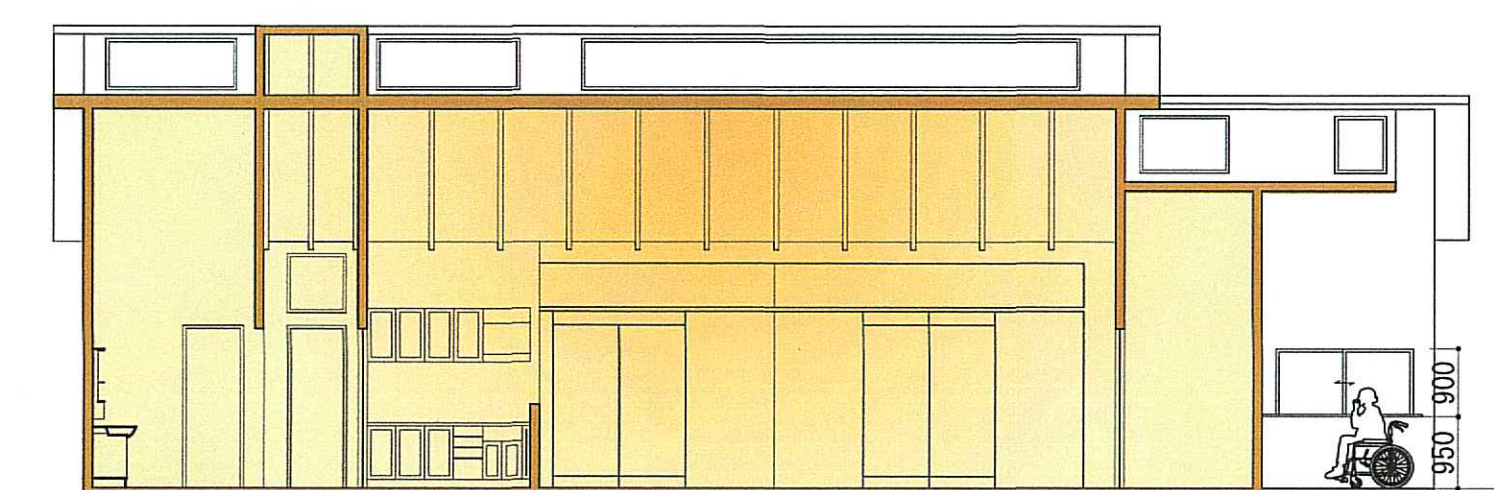
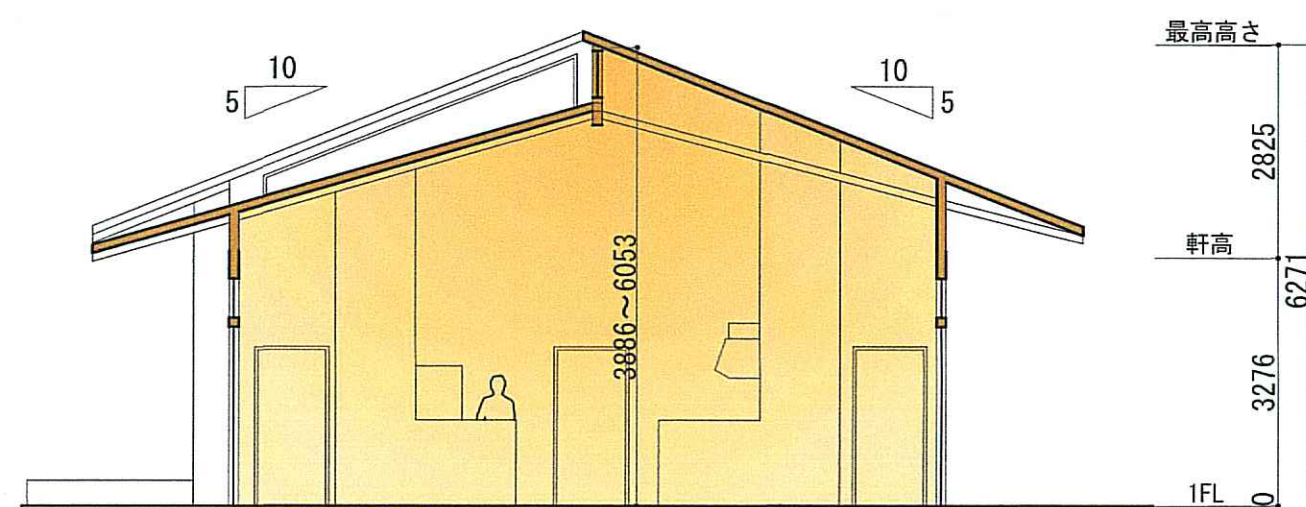
給水塔によって南側の道路と広場が分断されていたのを、テラスを通じて視覚的に繋がるようにした。南北に配置したテラスにより集会室を二つに分け時にでもそれぞれの空間と繋がるテラスがあり、片方だけに不便がないようにした。

建物を北寄りに配置することで南側に小さな広場が生まれ、集会室を分けた時どちらの利用者も屋外空間を使った活動ができる。また、大きな行事を集会所で行うとき駐輪スペースとしても活用できる。
