# 火災延焼の危険性・改善マップ

門真市  
吉川橋駅北地区

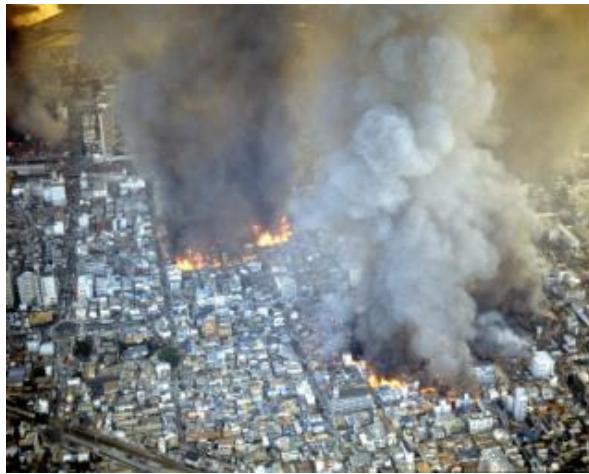
阪神・淡路大震災時の被災状況(1995年1月17日)提供:神戸市

- ・阪神・淡路大震災では、地震直後から火災が多発し、7,574棟が焼損しました。特に、古い木造住宅が密集する市街地では、大規模に燃え広がり、焼失しました。
- ・能登半島地震では輪島市において、1軒の建物から出火し観光地である朝市の約240棟が焼損しました。

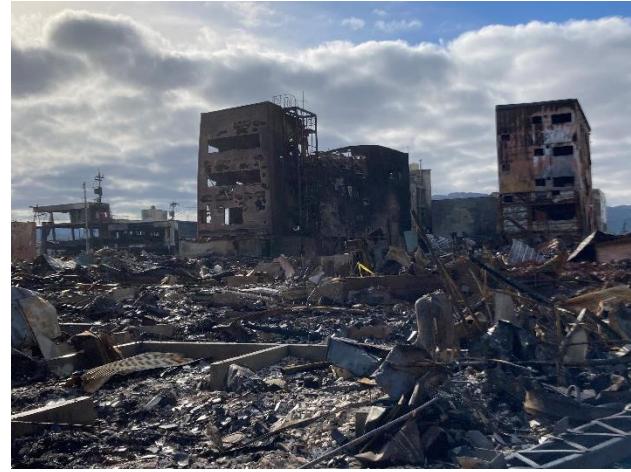
能登半島地震・輪島市朝市の被災状況(2024年1月1日)
