令和7年度 事前評価点検表（内部評価）

| 事業名 | 淀川水系神宮寺北谷通常砂防事業 | |

令和7年度 事前評価（淀川水系神宮寺北谷 通常砂防事業）

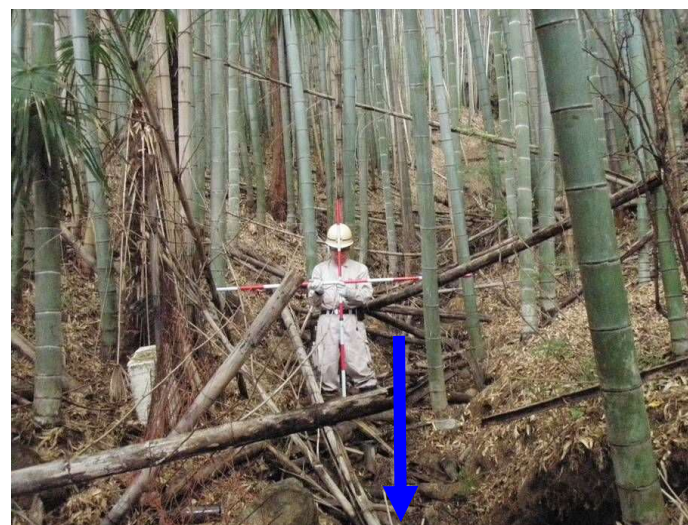
現況写真

溪流の状況

| 事業目的 | 本溪流は溪岸・溪床の浸食が著しいことから、土石流より府民の生命・財産を守るため砂防堰堤 1 基を整備し、人家 53 戸について保全する。 | |

| 優先度 | 本溪流は、溪床が急勾配で溪床・溪岸の浸食が著しいため、土石流発生の危険度が高い現地条件となっており、また、人家等が保全対象であることから、災害発生時の影響度も高い。よって砂防堰堤を整備する優先度が高い。 |
