人工呼吸器を 正しく使用するために

～在宅で発生するヒヤリ・ハット事例の紹介とその対策～

大阪府 健康医療部 生活衛生室 業務課

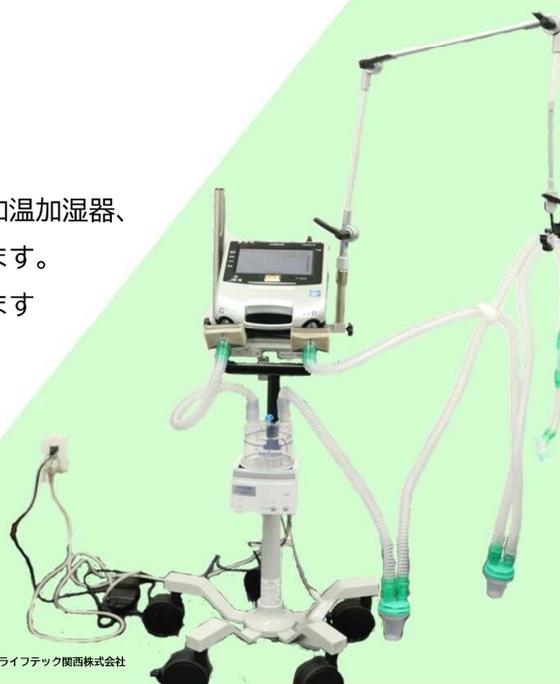
～回路とは～

回路は、人工呼吸器の空気の通り道であり、ガスを送気する蛇管のほか、バクテリアフィルタや加温加湿器、ウォータートラップなどのパーツ※で構成されています。
※機器の種類によって装着されていない場合があります

また、回路には呼気と吸気の二本で構成されたダブル回路、患者口元の呼気弁又は呼気ポートから呼気を排出するシングル回路があり、タイプによって回路の構成が異なります。

回路は、人工呼吸器の空気の通り道であり、ガスを送気する蛇管のほか、バクテリアフィルタや加温加湿器、ウォータートラップなどのパーツ※で構成されています。
※機器の種類によって装着されていない場合があります

また、回路には呼気と吸気の二本で構成されたダブル回路、患者口元の呼気弁又は呼気ポートから呼気を排出するシングル回路があり、タイプによって回路の構成が異なります。

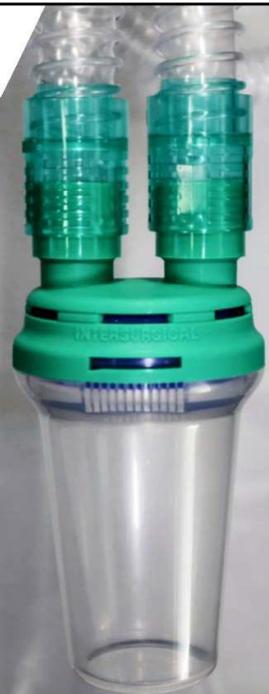
～ウォータートラップとは～

外気との温度差により人工呼吸器回路内に結露などにより発生した水滴がたまるのを防ぎ、患者への流入を防ぐために使用される部品です。

特に、加温加湿器を使用する場合に、回路内で発生する水滴を貯留させます。

外気との温度差により人工呼吸器回路内に発生した水滴が、呼吸器本体や患者へ流入することを防ぐために、水分を貯留させる部品

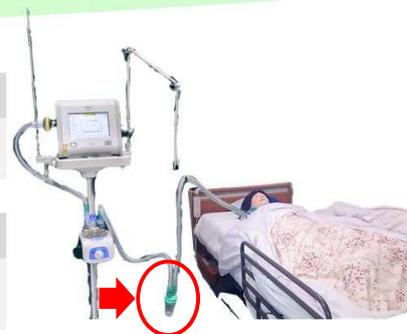
～原因及び要因について～

■ 頻繁なカップの開閉

ウォータートラップは貯留した水を排出するため、カップの開閉が頻回に行われることから、接続トラブルが発生する機会が多くなります。

■ カップの位置

通常目線よりも低い位置にあり、カップ接続部分が見えにくいいため、異常に気づきにくいことがあります。

■ カップの構造

機種ごとにカップの構造が異なるため、使用方法を理解せず、力まかせに接続すると、うまくはまらなくなることがあります。

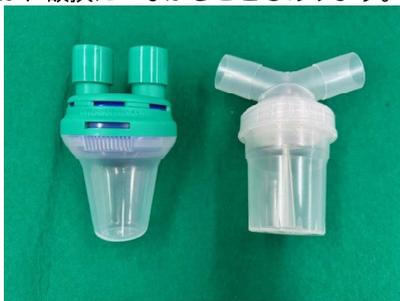
■カップの構造に注意！

- 機種ごとに、カップの構造を理解して隙間なく接続することが必要です。接続方法を理解しないまま無理やり閉めこもうとすると、うまく接続できないばかりか、破損につながることもあります。

カップ接続部分からの空気漏れが少量の場合、アラームが鳴らないことがありますので、確実に接続しましょう！

■ カップの構造に注意

機種ごとにカップの構造を理解して隙間なく接続することが必要です。接続方法を理解しないまま無理やり閉めこもうとすると、うまく接続できないばかりか、破損につながることもあります。

また、カップの接続部分からの空気漏れが少量の場合、アラームが鳴らないことがありますので、確実に接続しましょう！

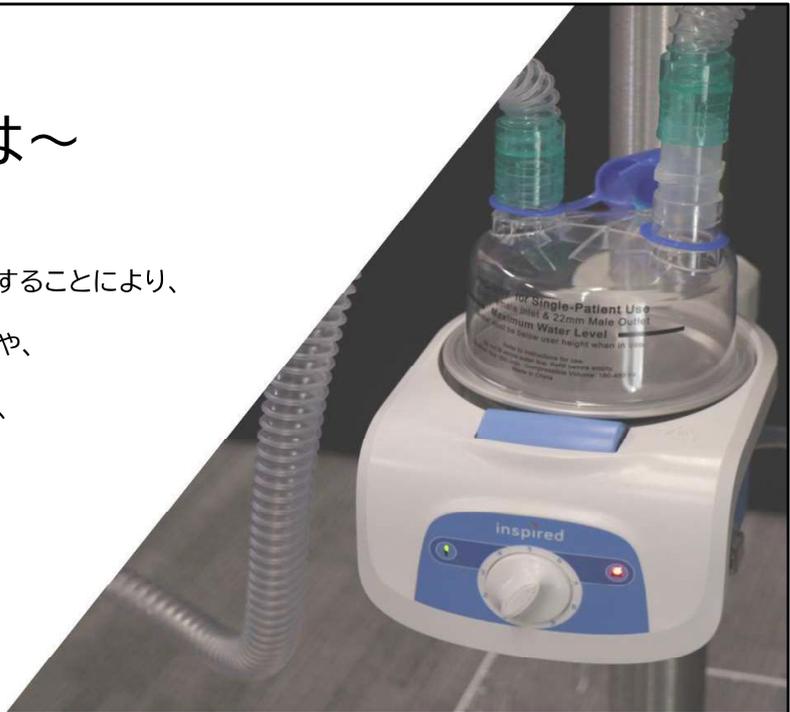
～加温加湿器とは～

加温加湿器には、吸入ガスを適切な温度と湿度に調整することにより、乾燥や冷却による分泌物の硬化予防や、気道の繊毛運動※を正常な状態に保ち、感染予防や気道損傷を防ぐ機能があります。

※繊毛運動:気道内壁を覆う毛のような細胞(繊毛)が小刻みに動き、粘液の流れを作ることで、気道に入った細菌などの異物を体外へ排出する働きのことです。

～加温加湿器とは～

吸入ガスを適切な温度と湿度に調整することにより、
乾燥や冷却による分泌物の硬化予防や、
気道の^{せんもう}繊毛運動を正常な状態に保ち、
感染予防や気道損傷を防ぐ

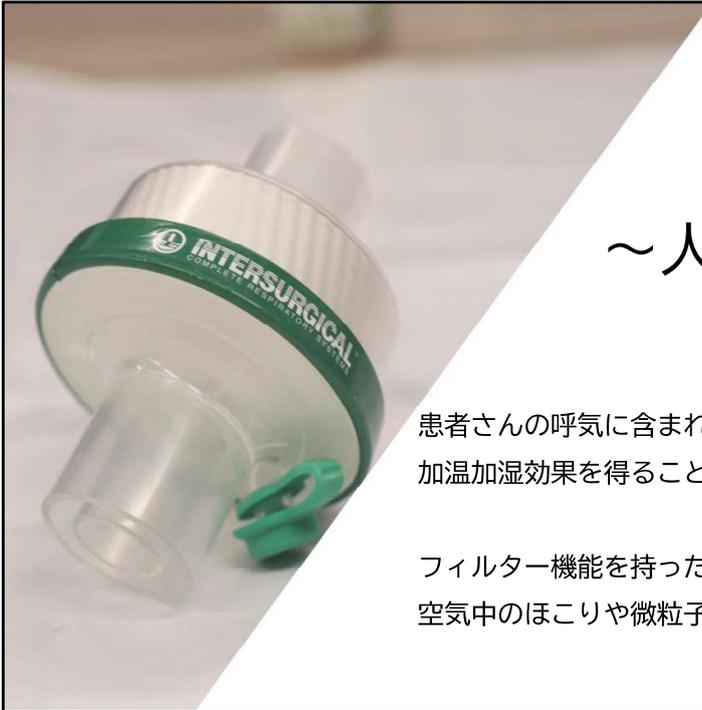
～人工鼻とは～

患者さんの呼気に含まれる熱と水分を吸気に再利用することで、加温加湿効果を得ることができ、肺に優しい空気を届ける。

フィルター機能を持ったタイプであれば、空気中のほこりや微粒子の侵入を防ぎ、気道感染リスクを軽減します。

～人工鼻とは～

人工鼻は、患者さんの呼気に含まれる熱と水分を吸気に再利用することで、加温加湿効果を得ることができ、肺に優しい空気を届ける機能があります。

フィルター機能を持ったタイプであれば、空気中のほこりや微粒子の侵入を防ぎ、気道感染リスクを軽減します。

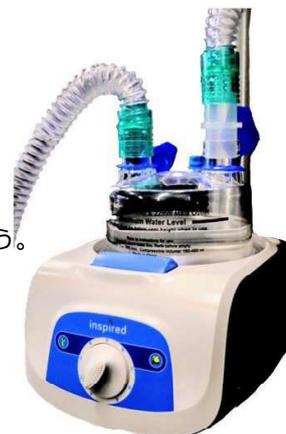
■呼吸器本体と加温加湿器の設置位置の確認

- 呼吸器本体より加温加湿器が上位にあると、振動などで水が呼吸器本体に逆流する恐れがあるので注意しましょう。

■機能復元時の確認

- 加温加湿器を一時的に取り外したときや、電源を切ったときは、機器の付け忘れや不完全な装着、電源の入れ忘れがないか等、機能が適切に復元されていることをインジケータ等により確認しましょう。

◇参考 空気漏れに注意!!

- 加温加湿器と回路の接続が不十分な場合、十分な加温加湿がされず、また、空気漏れを起こす可能性があるため、確実な接続が必要です。接続部分に注意しましょう。

～対策方法～

■呼吸器本体と加温加湿器の設置位置の確認

- 呼吸器本体より加温加湿器が上位にあると、振動などで水が呼吸器本体に逆流する恐れがあるので注意してください。

■機能復元時の確認

- 加温加湿器を一時的に取り外したときや、電源を切ったときは、機器の付け忘れやチャンバー等の不完全な装着、電源の入れ忘れがないか等、機能が適切に復元されていることをインジケータ等により確認しましょう。

◇参考 空気漏れに注意

- 加温加湿器と回路の接続が不十分な場合、回路内の空気が十分に加温加湿されないだけでなく、空気漏れを起こす可能性もあります。空気漏れを防ぐためにも、確実な接続が必要です。接続部分に注意しましょう。

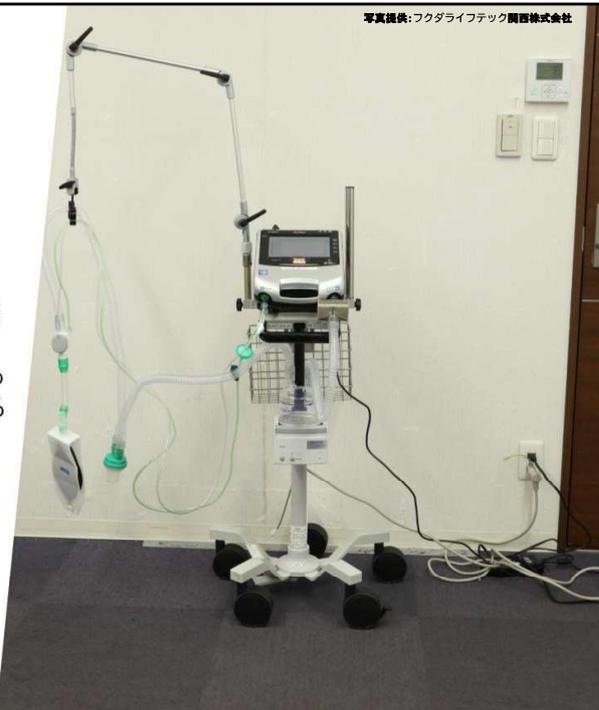
～電源供給とは～

人工呼吸器は通常AC電源で稼働します。
常に電源に接続しているか確認するためには、AC電源が供給されていることをインジケータなどの表示で常に確認することが大切です。

また、多くの人工呼吸器には内部バッテリーが備わっており、停電などの緊急時にバッテリーで駆動できるようになっています。

～電源供給とは～

人工呼吸器は通常AC電源で稼働します。
常に電源に接続しているか確認するためには、(AC電源が供給されていることを)インジケータなどの表示で常に確認することが大切です。
また、多くの人工呼吸器には内部バッテリーが備わっており、停電などの緊急時にバッテリーで駆動できるようになっています。

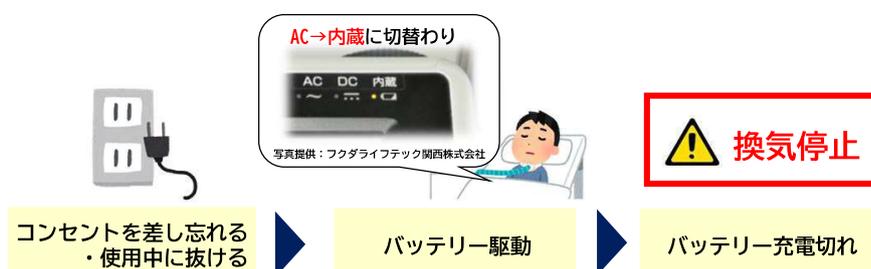
■ コンセントの位置

電源プラグを挿し忘れたり、不意に抜けても、見えづらい場所にコンセントが設置されている等により気づかないことがあります。

電源プラグを挿し忘れたり、不意に抜けても、見えづらい場所にコンセントが設置されている等により気づかないことがあります。

多くの人工呼吸器には、内部にバッテリーが搭載されており、電源プラグを差し忘れたり、抜けたりしても、一定時間、呼吸器を作動させることができるため、電源プラグの挿し忘れに気づかないことがあります。

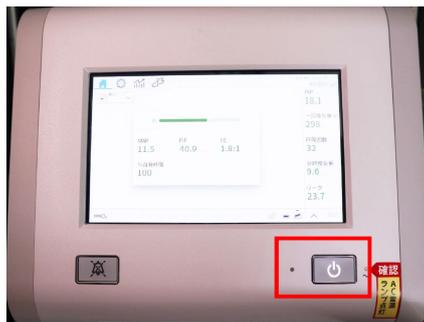
■インジケータの表示確認

- 人工呼吸器使用中は、AC電源が供給されていることをインジケータなどの表示で確認するよう心がけてください。

■インジケータの表示確認

- 人工呼吸器使用中は、AC電源が供給されていることをインジケータなどの表示で確認するよう心がけてください。

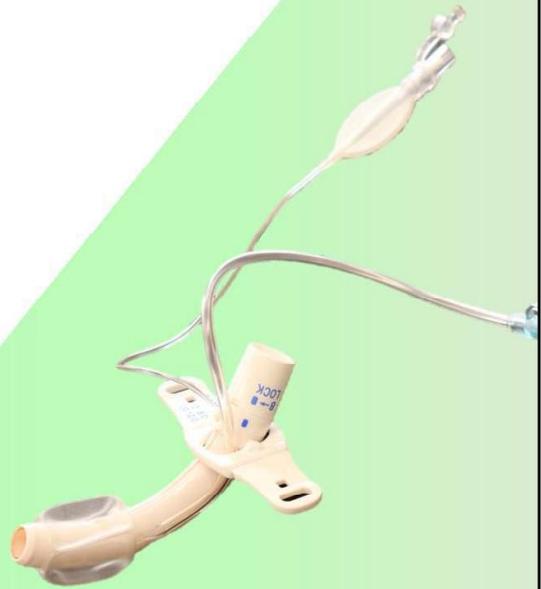
～気管カニューレとは～

気管カニューレは、気管切開の手術をして作成した穴(気切孔)に挿入するチューブのことです。

～気管カニューレとは～

気管切開の手術をして作成した穴（気切孔）に挿入するチューブのことです。

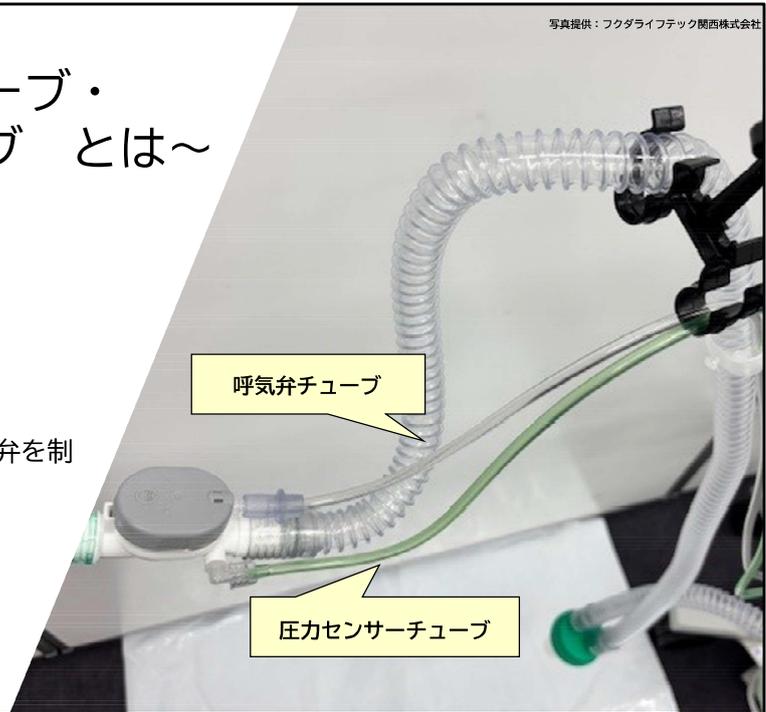
～圧力センサーチューブとは～

人工呼吸器の回路内の圧力を測定するためのチューブです。
圧力センサーチューブに水滴が溜まると、気道内圧チューブ関連のアラームやその他の
アラームの誤作動の原因となるため、定期的に水滴を除去する必要があります。

【呼気弁チューブ】
呼気弁の呼気を排出させるための弁を制
御するためのチューブ

呼気弁の呼気を排出させるための弁を制御するためのチューブです。

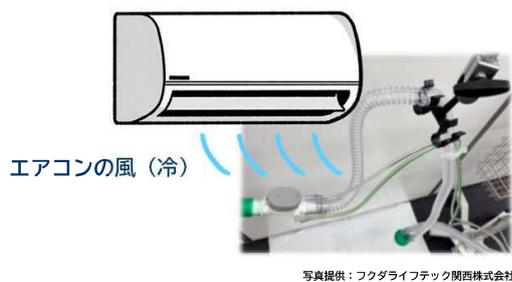
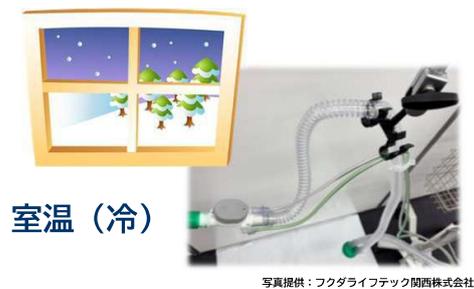
【夏場】

【冬場】

回路内：温 / 室温：冷
↓
温度差発生→水滴（結露による水）発生

夏場のエアコン稼働時や冬場のエアコン等の未稼働時に、室内と人工呼吸器の回路内に温度差が生じることにより、圧力センサーに結露により生じた水滴が流入して、アラームが鳴り、回路交換を行った。

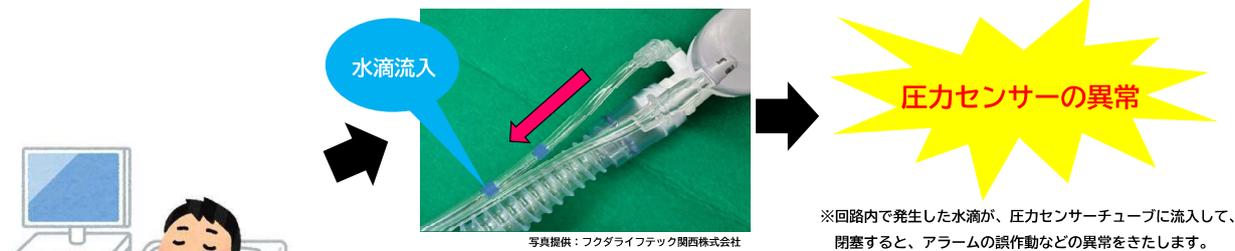
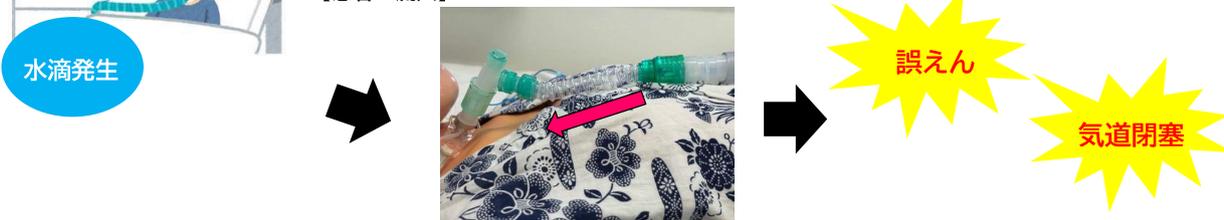
【圧力センサーチューブへ流入】

【患者へ流入】

その発生した水滴が圧力センサーチューブに流入する場合、正常な人工呼吸器回路内の情報を測れなくなり、アラームの誤作動などにつながります。また、発生した水滴が患者さんに流入することによって、誤えんや気道閉塞などを引き起こすこともあります。
