寝屋川北部地下河川及び松原南調節池の対応について

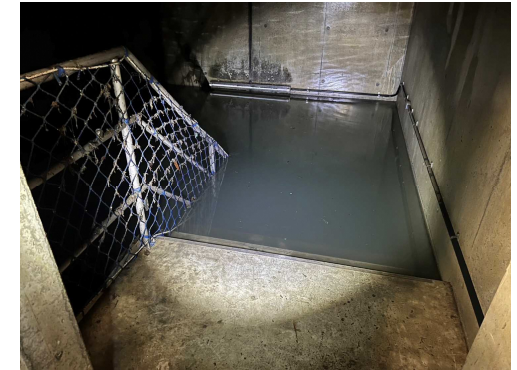
《松原南調節池》

貯留階（B3）につながる階段

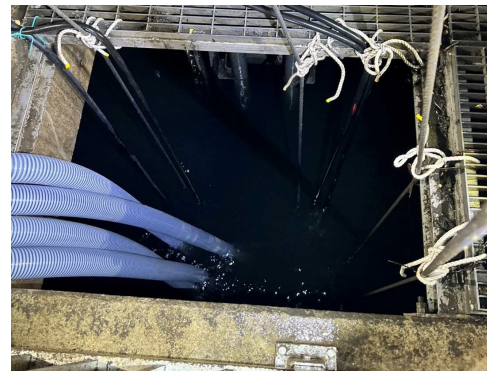
仮設ポンプによる排水状況

- ・不具合のあったポンプはいずれも稼働しており、順次排水を実施（ポンプ設備に関しては点検後補修予定）
- 現在貯留量（7月3日15時時点）
寝屋川北部地下河川 貯留量：12.8万m³/26万m³
寝屋川南部地下河川 貯留量：0m³/63万m³
貯留率100%となった流域調節池はいずれも貯留率0%になり、その後の降雨に対応している。
