# 令和7年度森林等環境整備事業（流域保全森林防災事業） の実施状況及び令和7年度実績に係る評価について

令和8年7月

大阪府 環境農林水産部 みどり推進室

流域保全森林防災事業

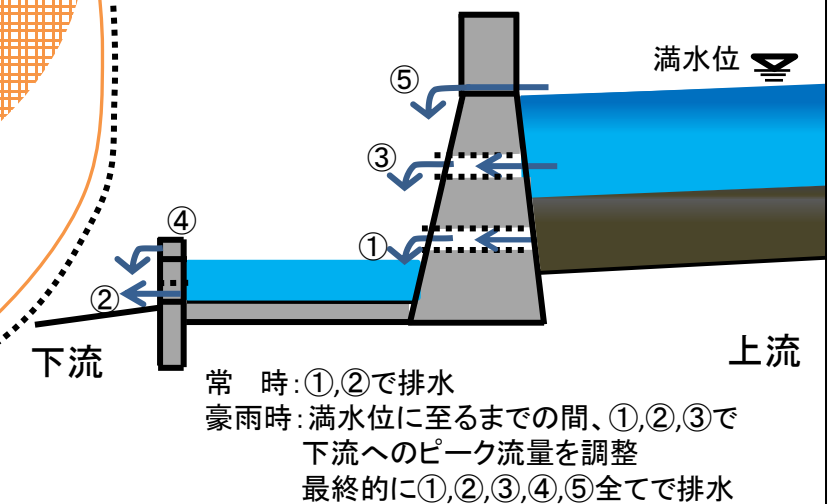
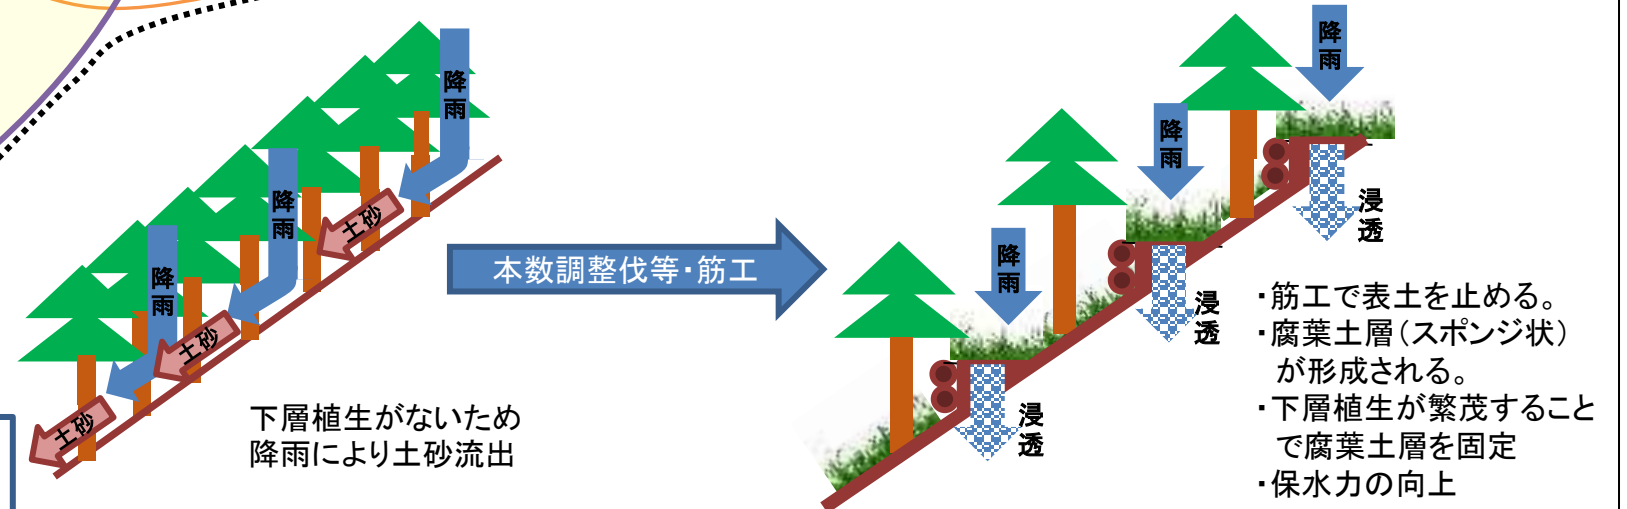
## 治山ダム(流域治水対策型)とは

水抜管等により常時の排水を行いつつ、豪雨時には、ダム上流や副ダムとの間に設けた堆水区域を使って、下流河川へのピーク流量を低減させるタイプのダム

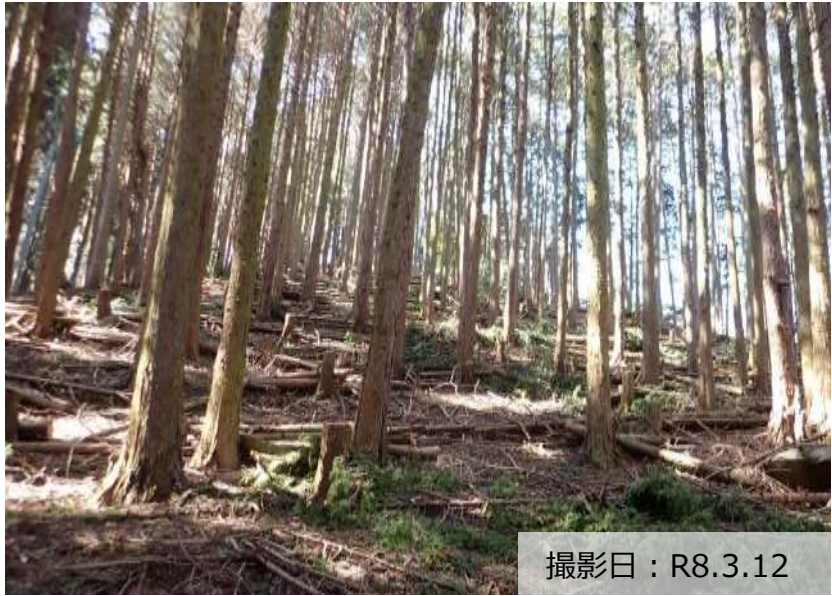
写真① 森林整備（本数調整伐）の実施状況

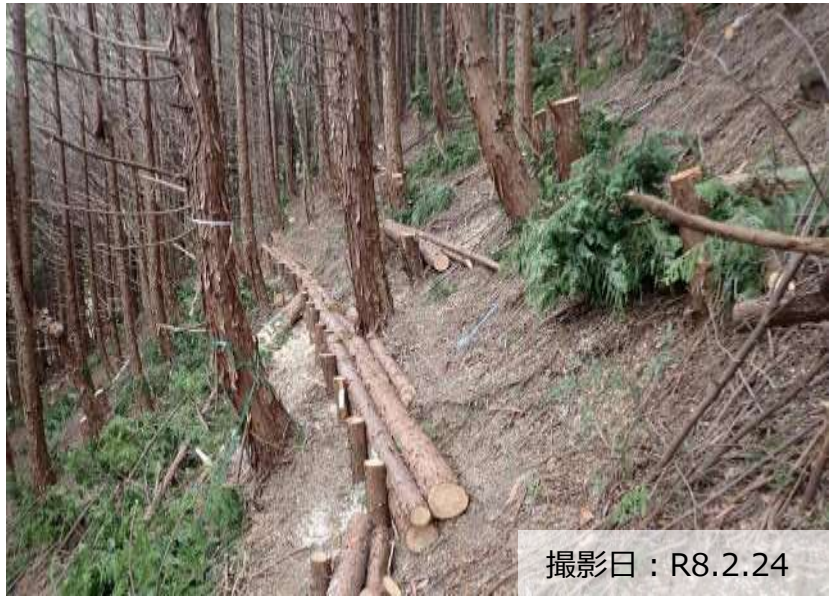
写真② 森林整備（筋工）の実施状況

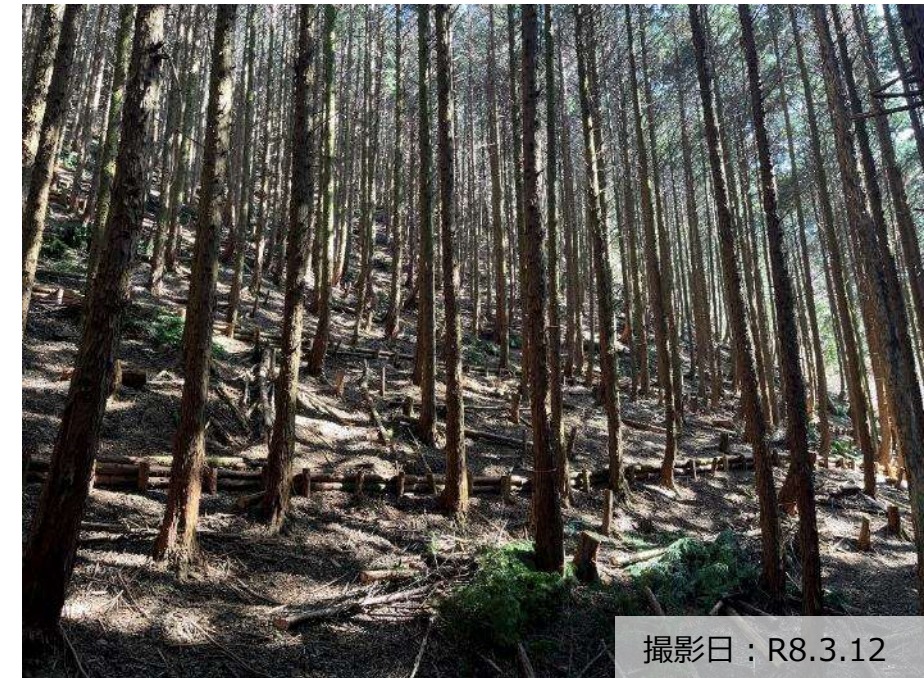
写真① 森林整備（本数調整伐）の実施状況

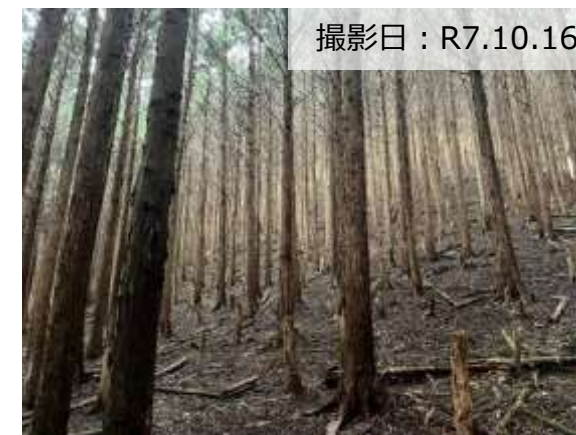
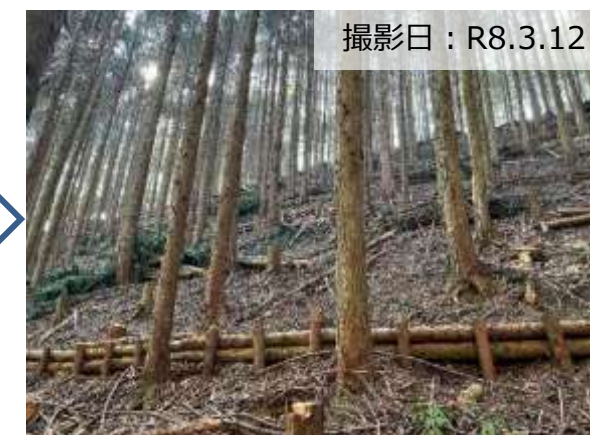
施工前

施工後

写真② 森林整備（筋工）の実施状況

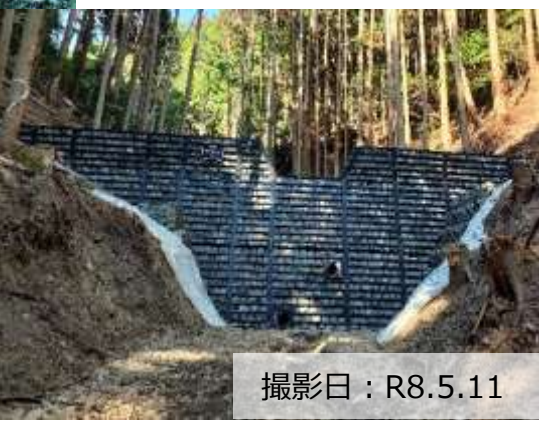
写真② 施工後  
治山ダム（鋼製）の設置状況

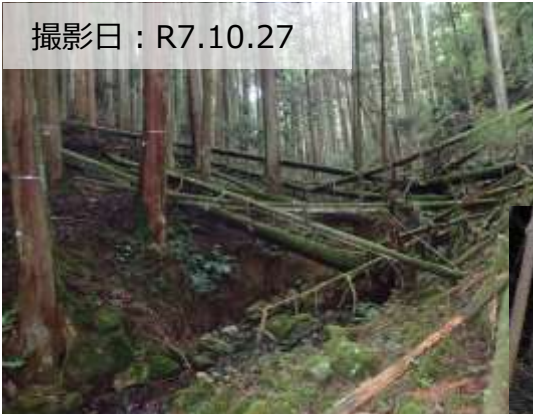
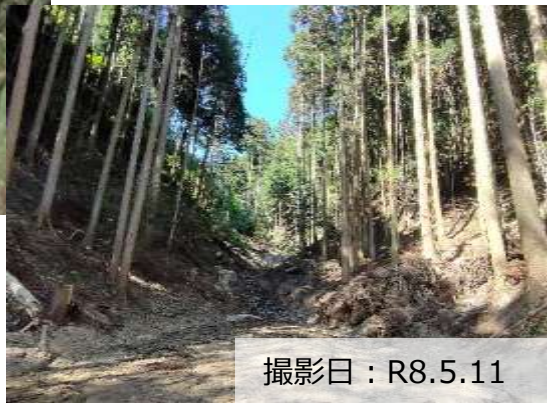
施工前

写真③ 流木対策工の実施状況  
施工後

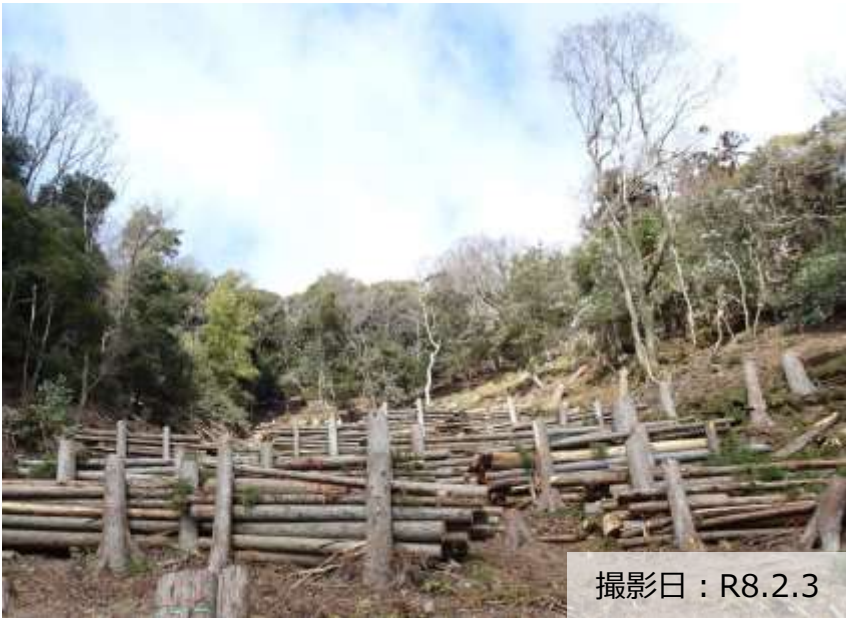
写真① 森林整備（風倒木処理）の実施状況

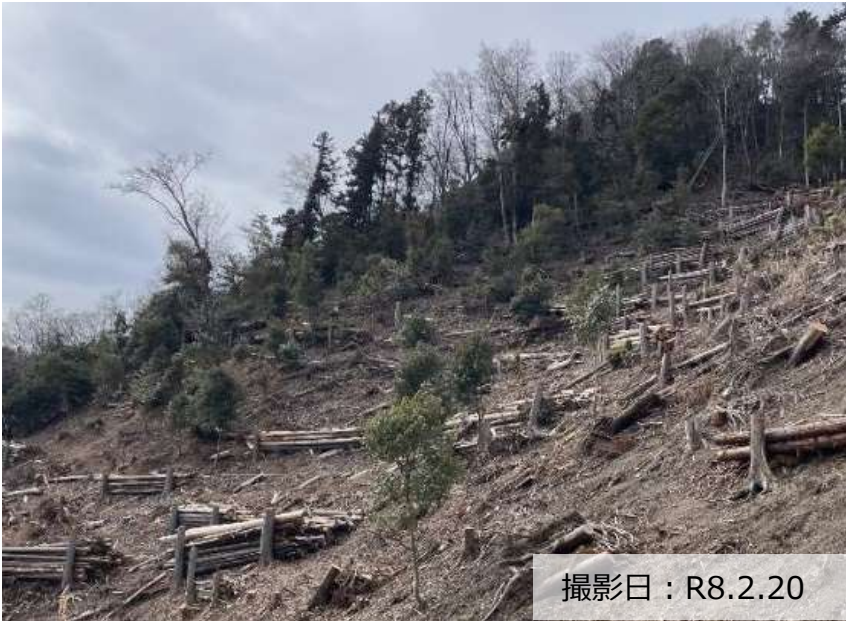
写真② 森林整備（風倒木処理）の実施状況

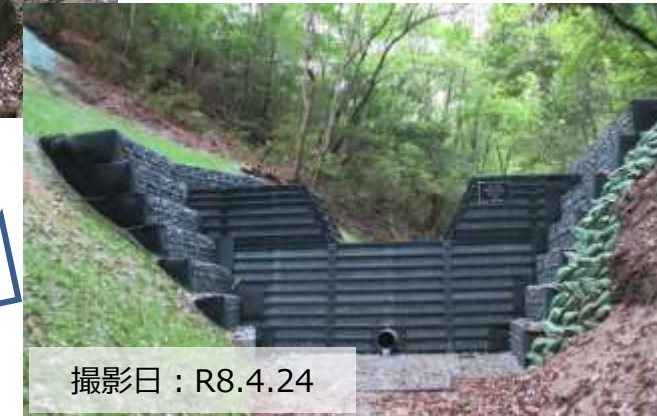
写真① 治山ダム（鋼製）の設置状況

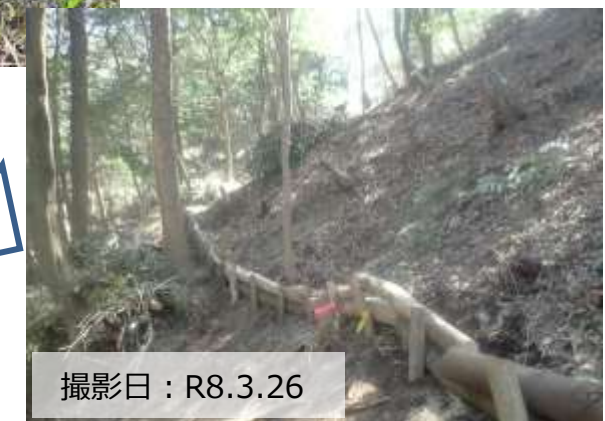
施工後

写真② 森林整備（筋工）の実施状況

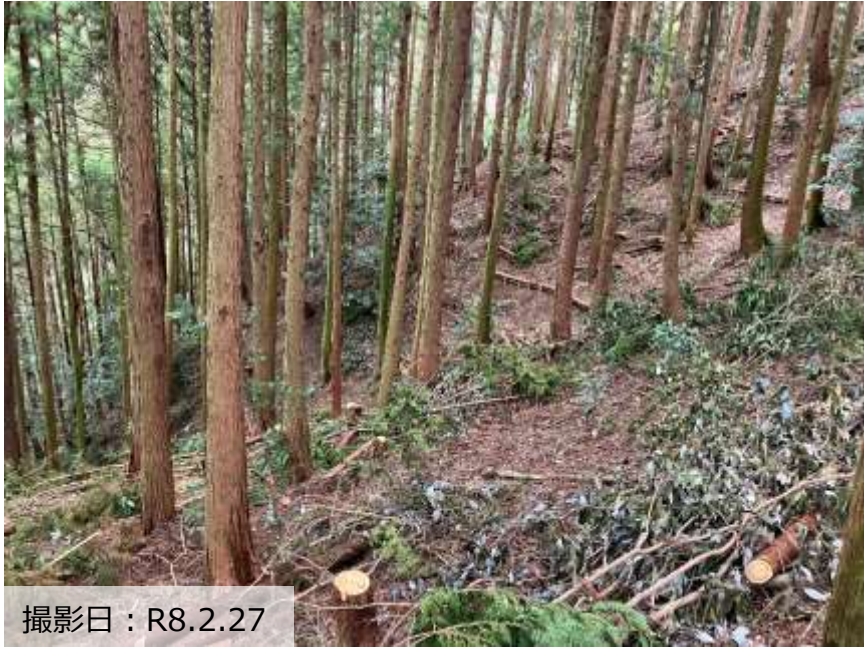
写真① 森林整備（本数調整伐）の実施状況

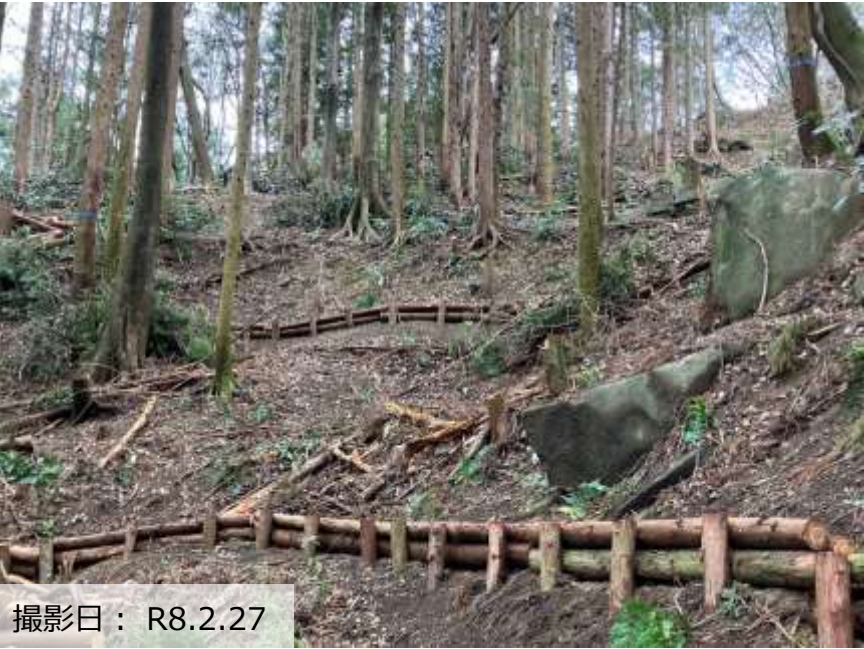
写真② 森林整備（筋工）の実施状況

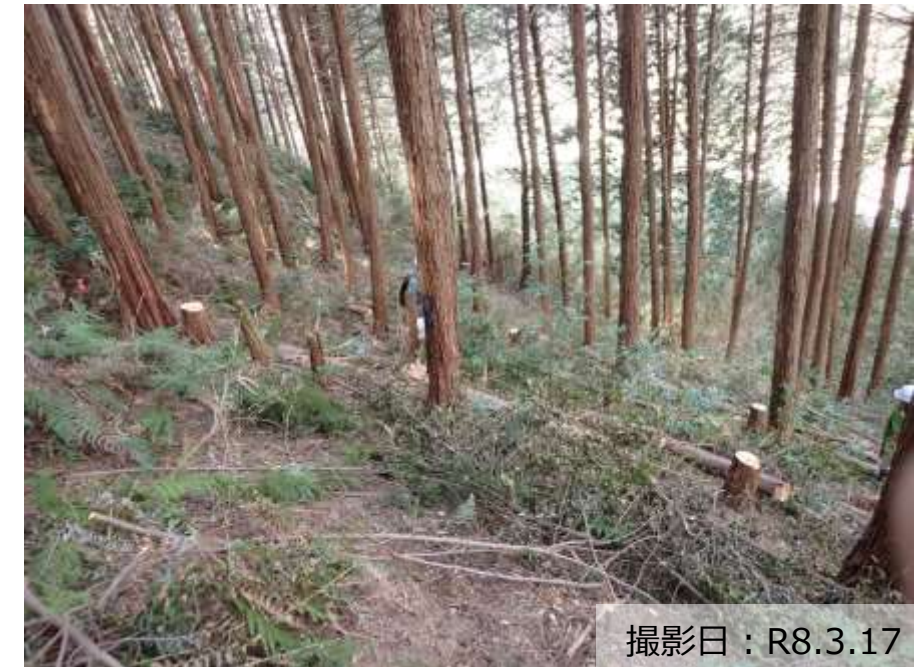
写真① 森林整備（本数調整伐）の実施状況

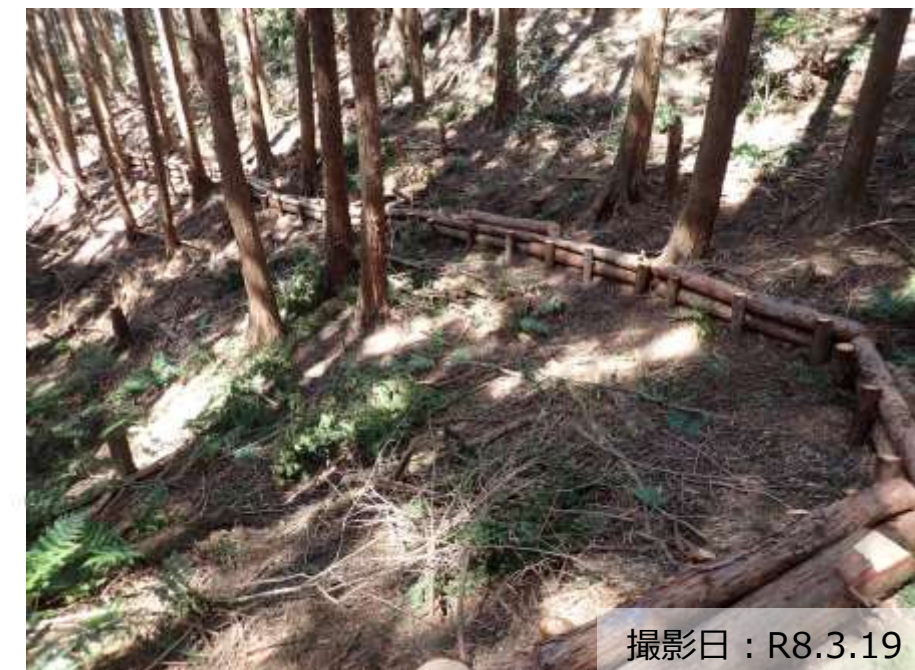
写真② 森林整備（筋工）の実施状況

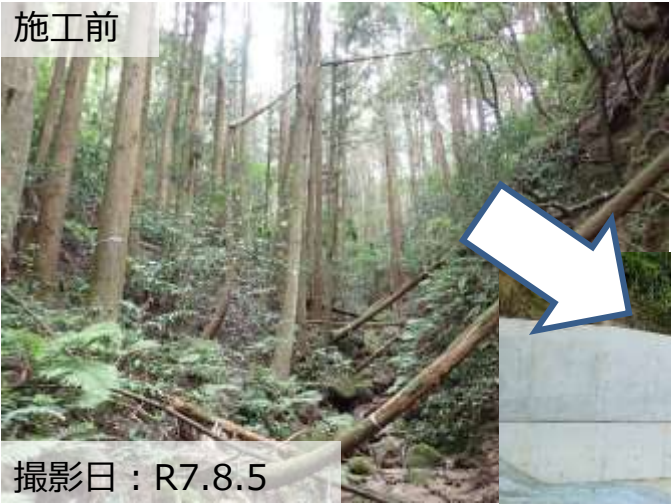
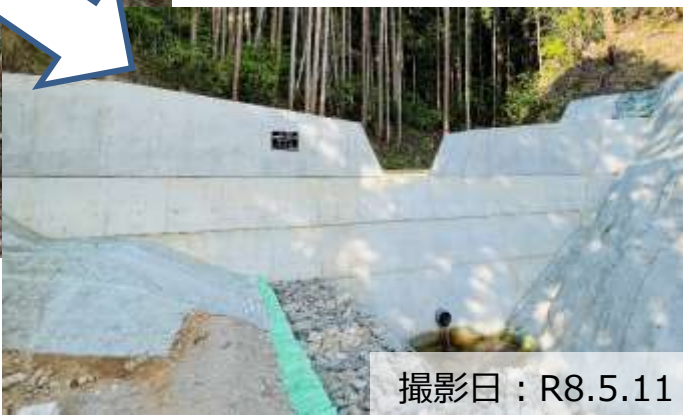
写真① 治山ダムの設置状況

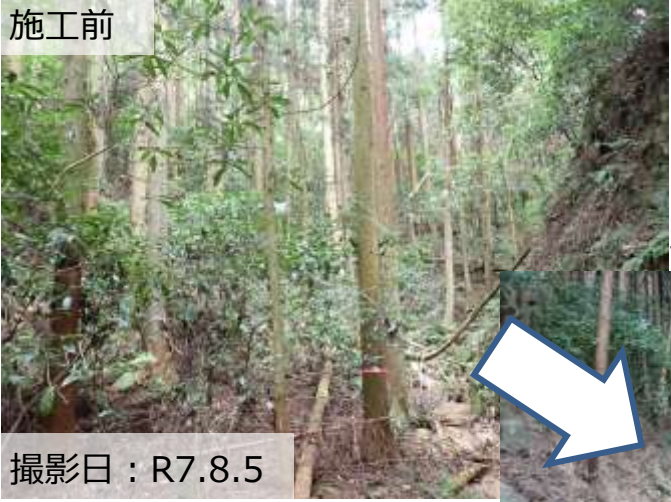
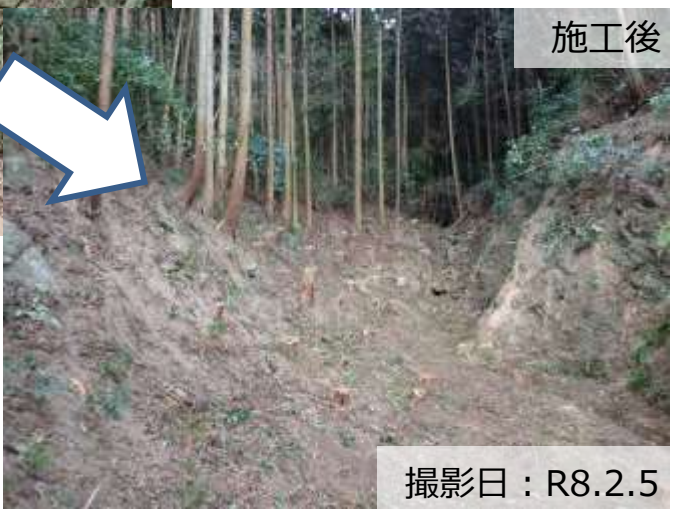
写真② 流木対策工の実施状況

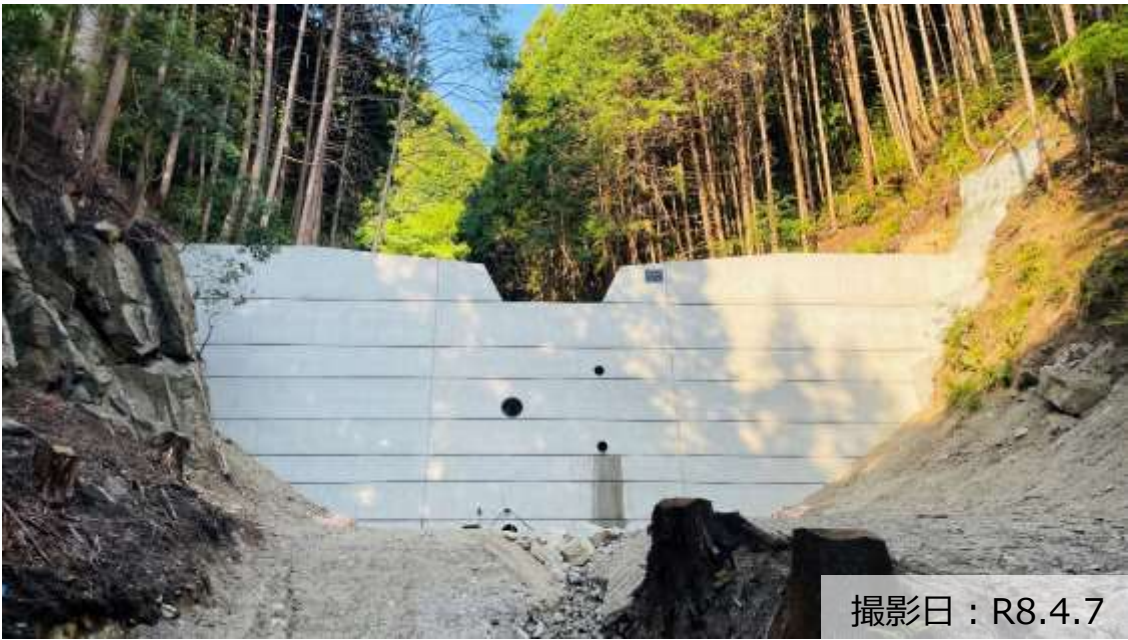
写真① 治山ダムの設置状況

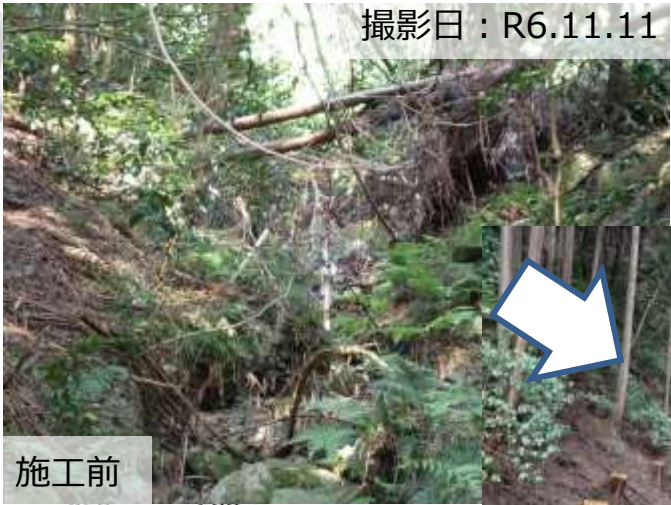
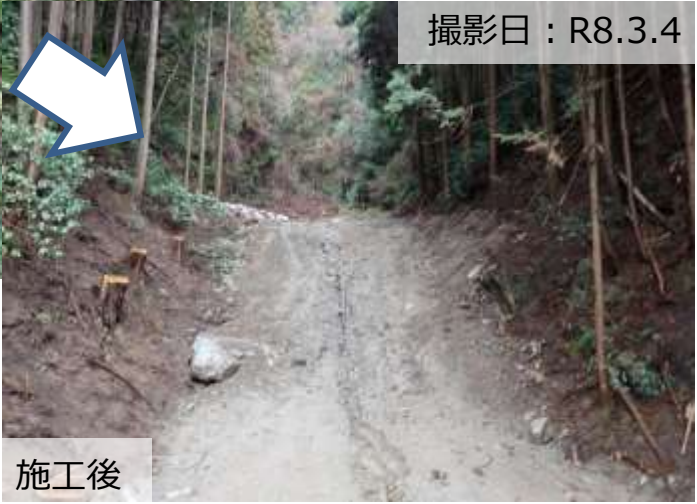
写真② 流木対策工の実施状況

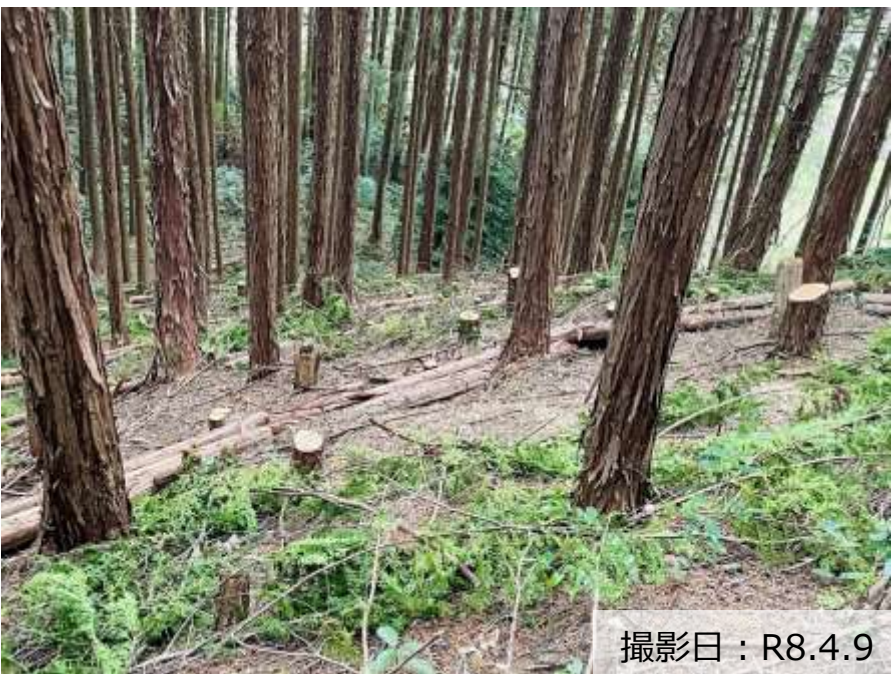
写真① 森林整備（本数調整伐）の実施状況

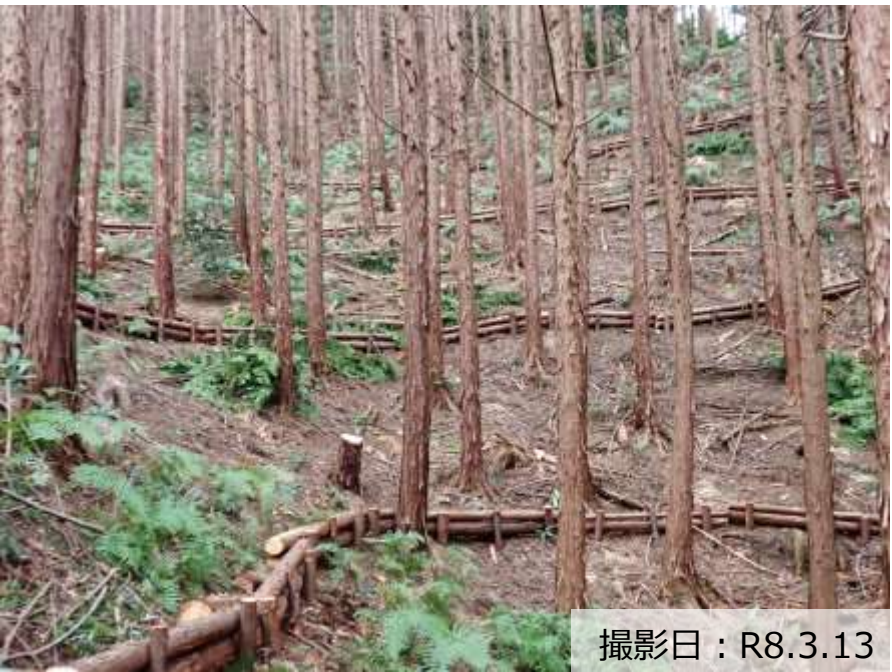
写真② 森林整備（筋工）の実施状況

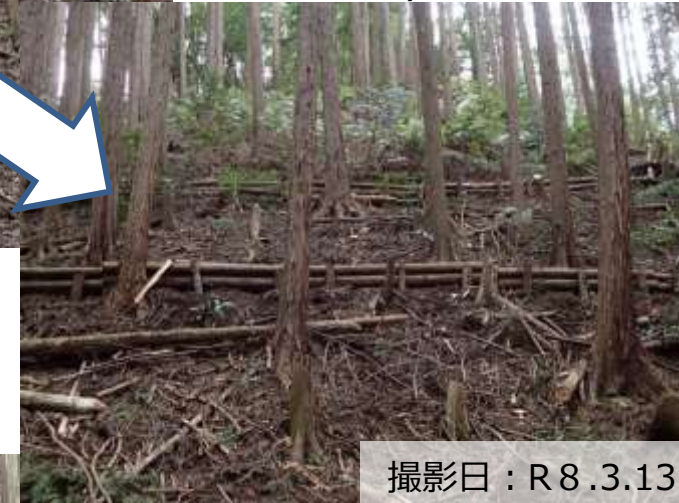
写真① 森林整備(本数調整伐・  
筋工)の実施状況

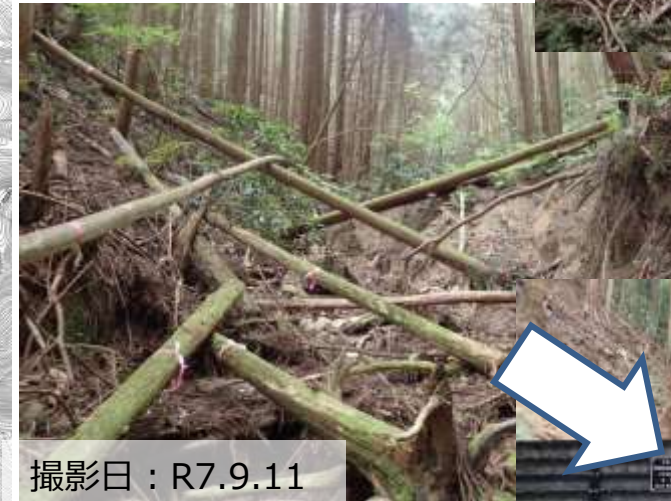
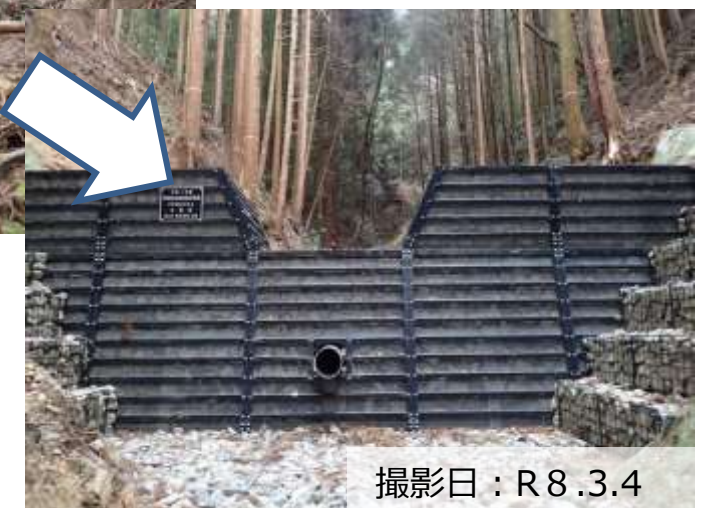
写真② 治山ダムの設置状況

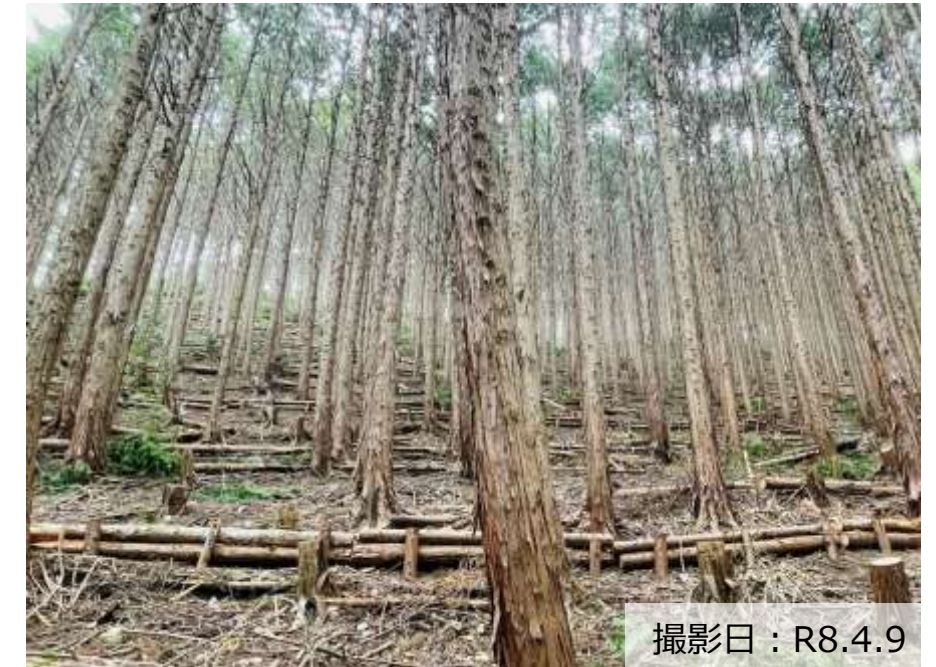
写真① 森林整備（本数調整伐・筋工）の実施状況

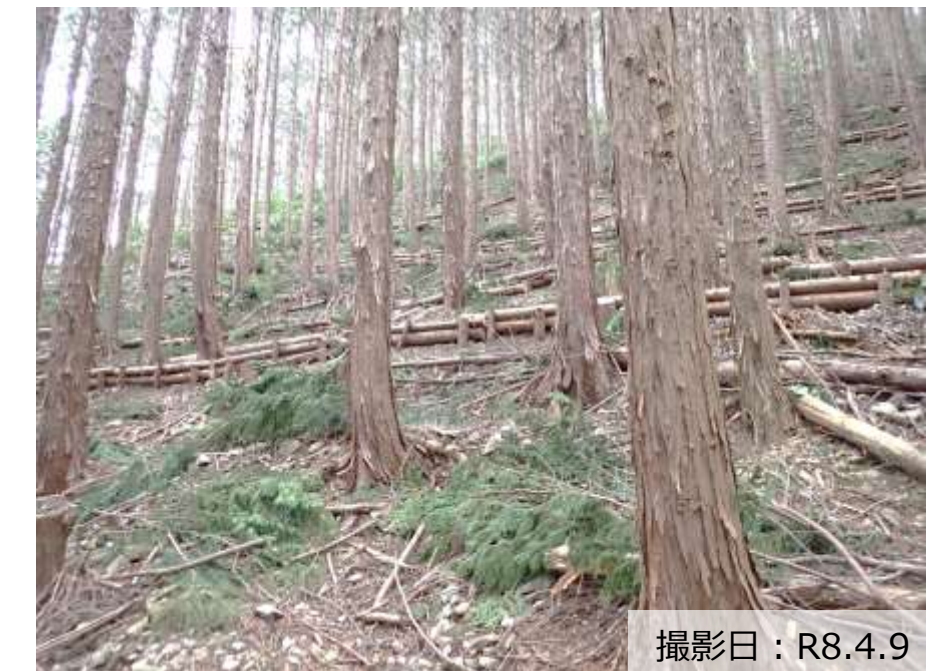
写真② 森林整備（本数調整伐・筋工）の実施状況

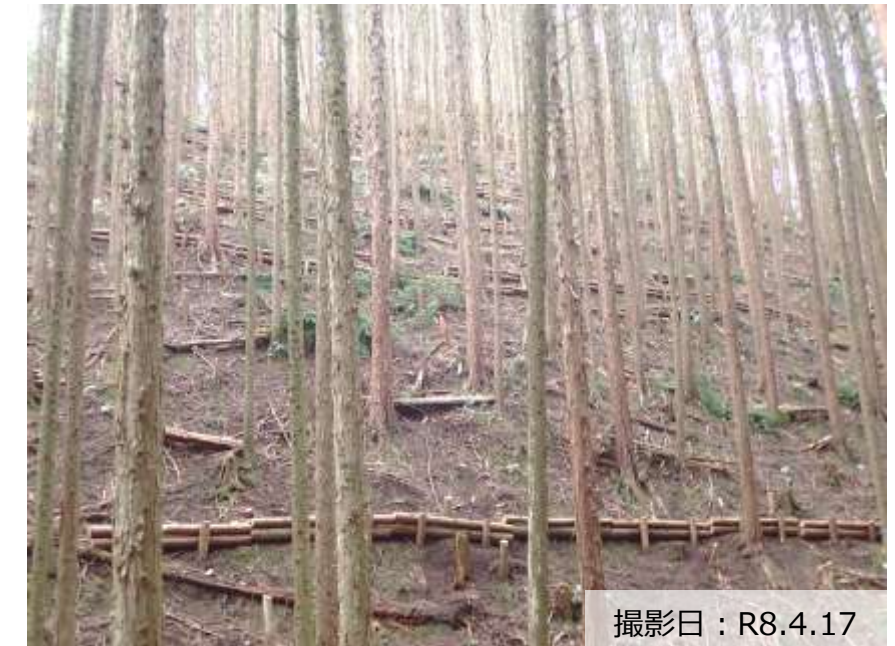
写真① 森林整備（本数調整伐）の実施状況

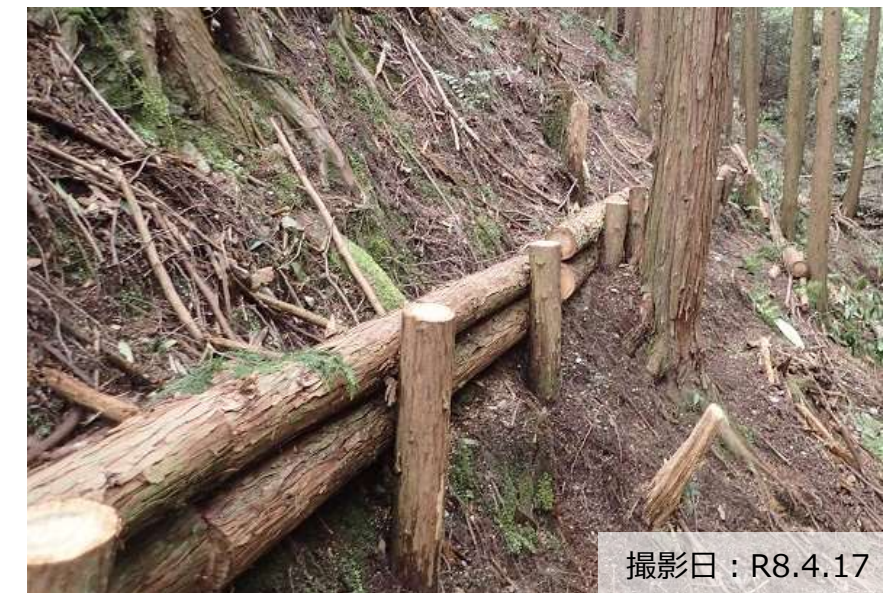
写真② 森林整備（筋工）の実施状況

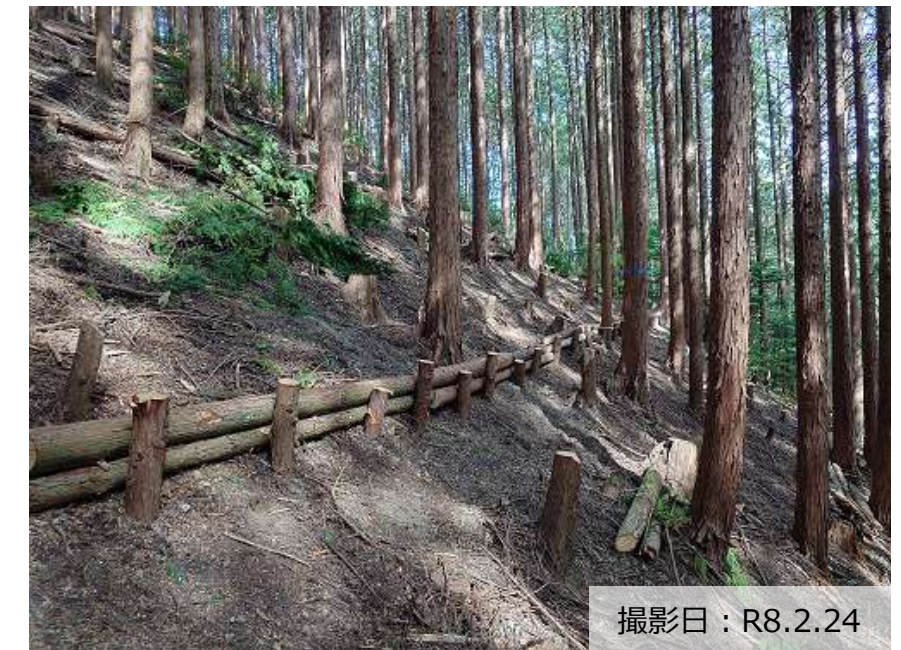
写真① 森林整備（本数調整伐）の実施状況

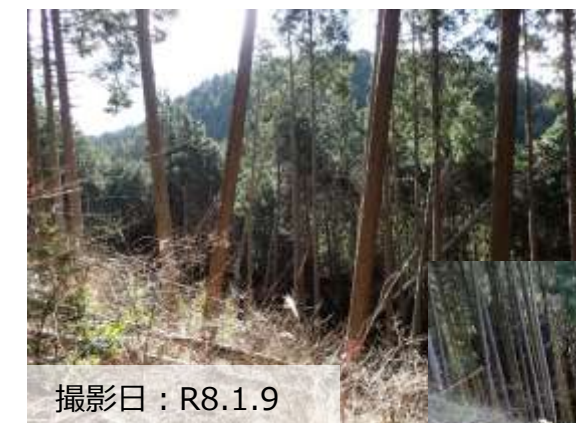
写真② 森林整備（風倒木整理）の実施状況

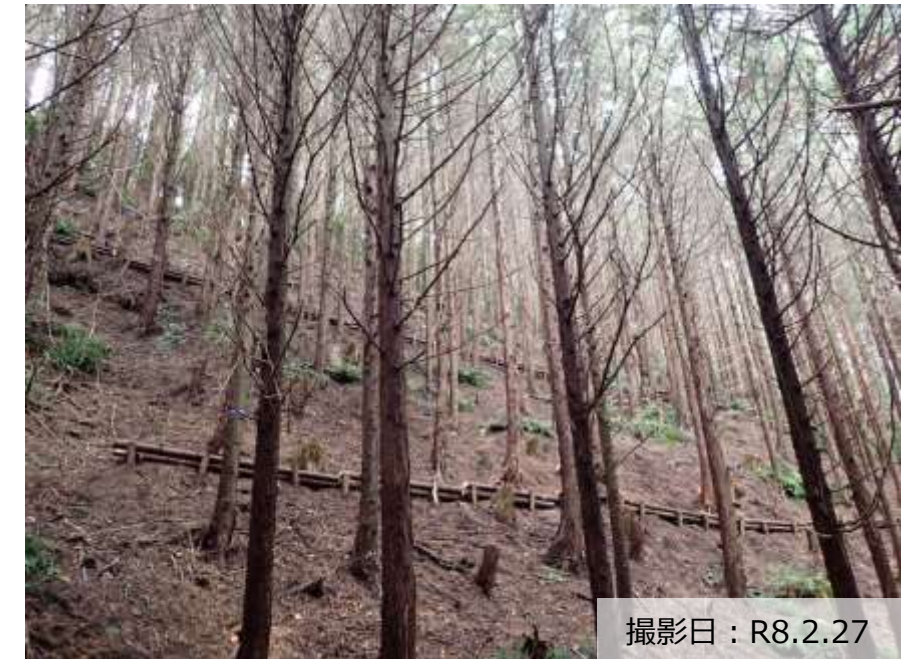
写真① 森林整備（本数調整伐）の実施状況

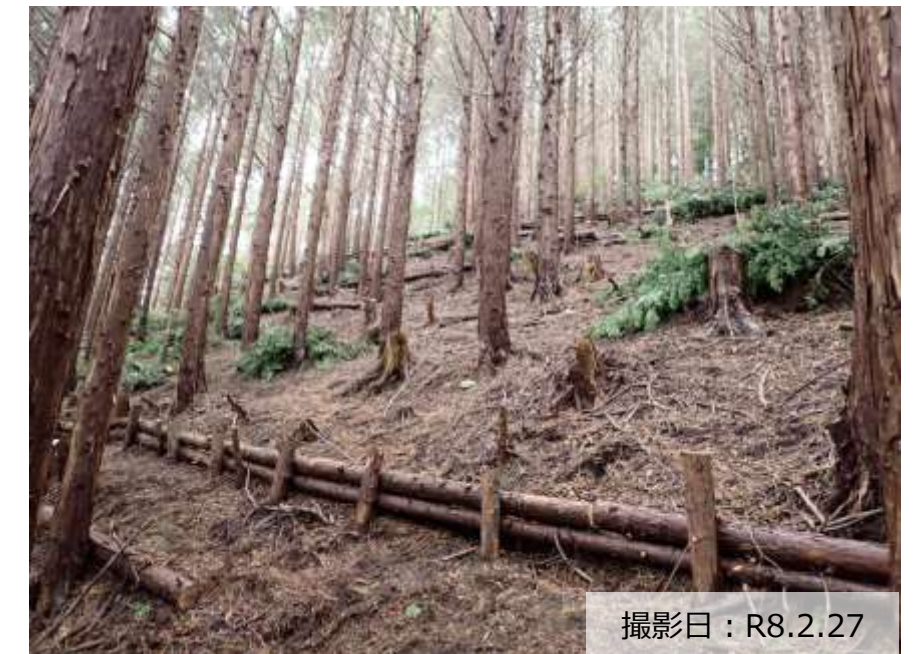
写真② 森林整備（筋工）の実施状況

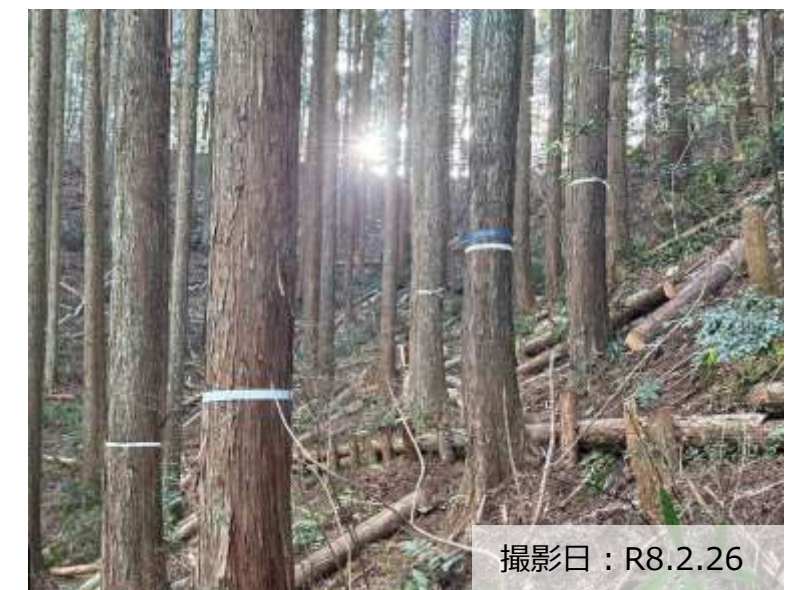
写真① 森林整備（本数調整伐・筋工）の実施状況

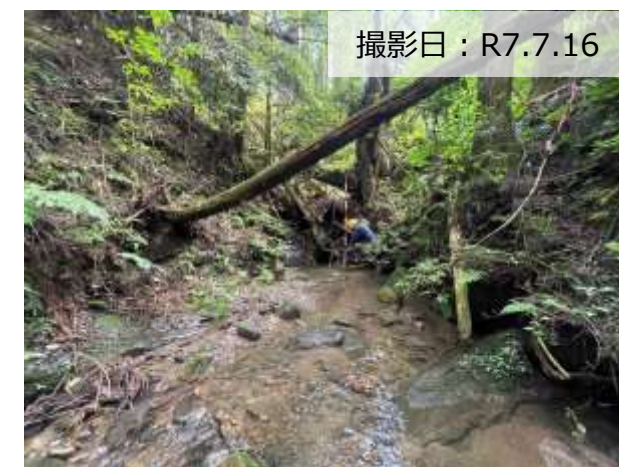
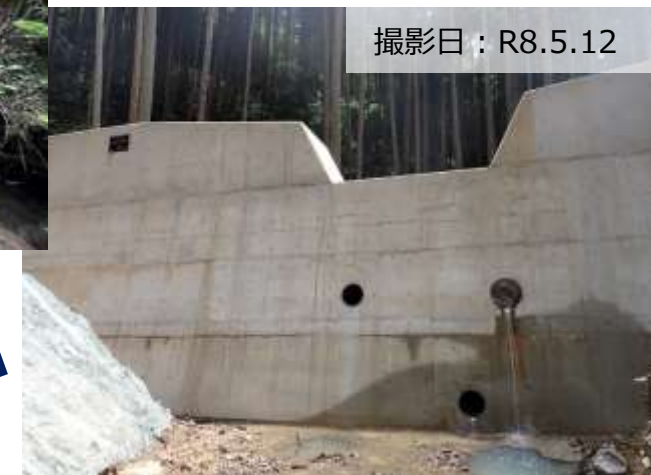
写真② 治山ダム（コンクリート）の設置状況

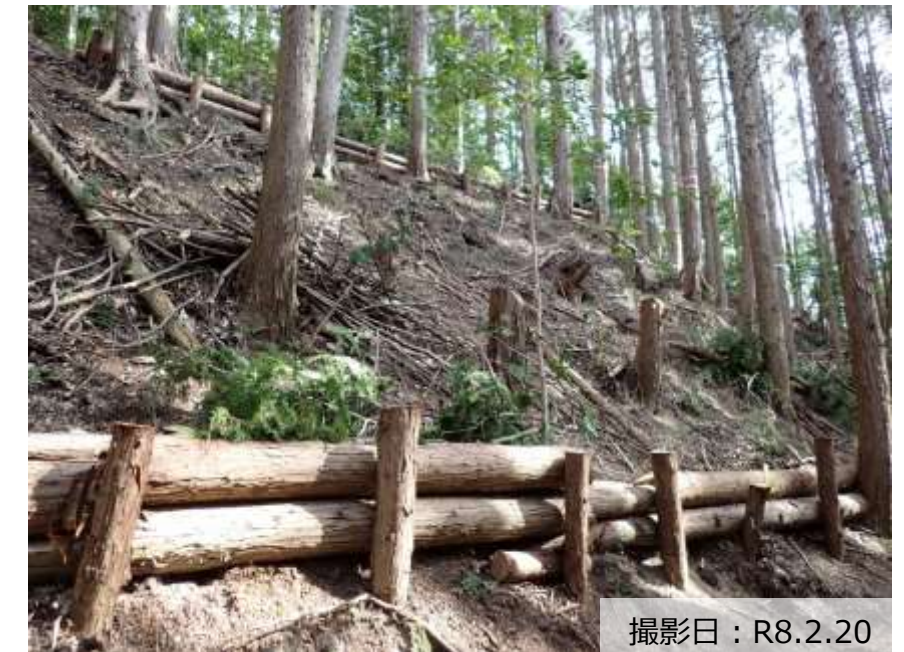
写真① 森林整備（本数調整伐・筋工）の実施状況

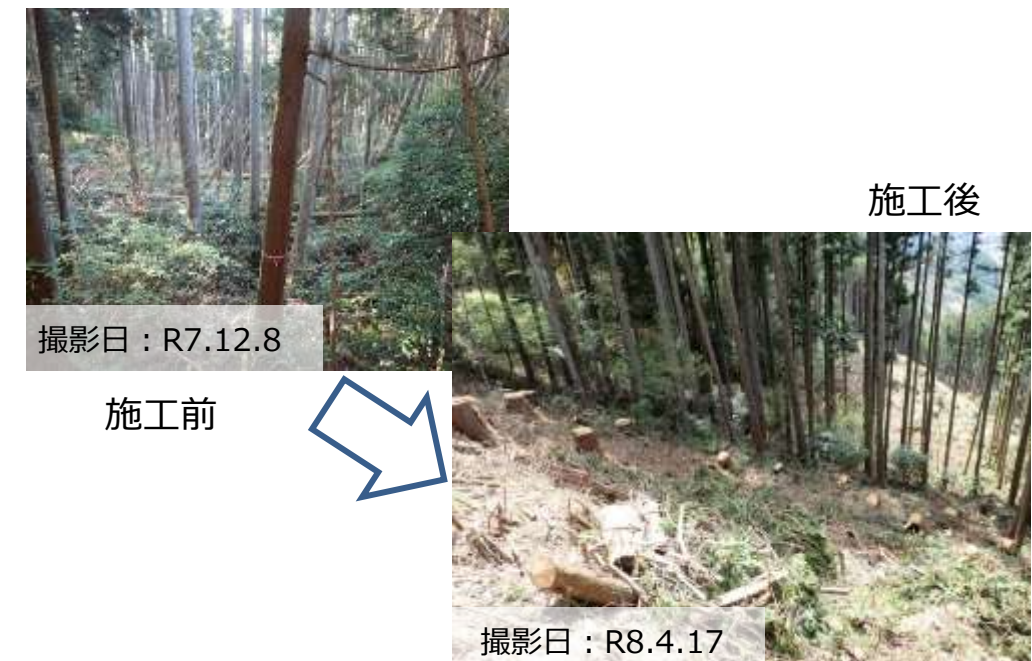
写真② 森林整備（風倒木整理）の実施状況

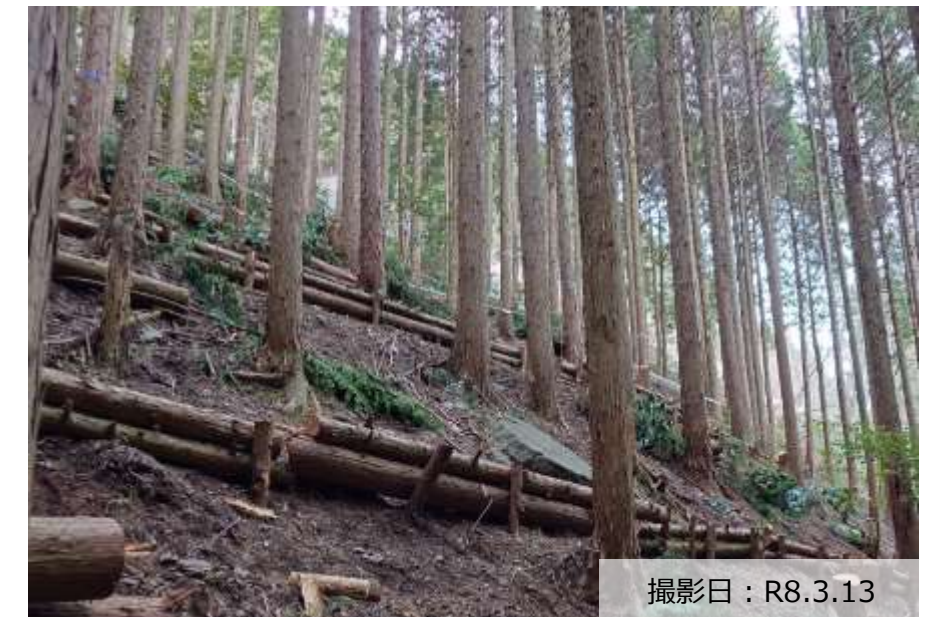
写真① 森林整備（本数調整伐）の実施状況

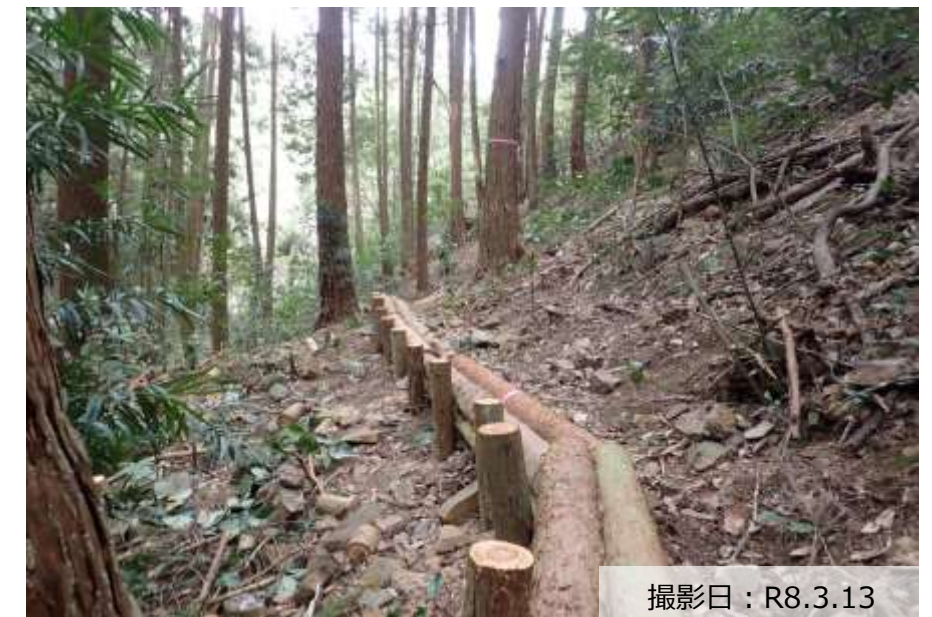
写真② 森林整備（筋工）の実施状況

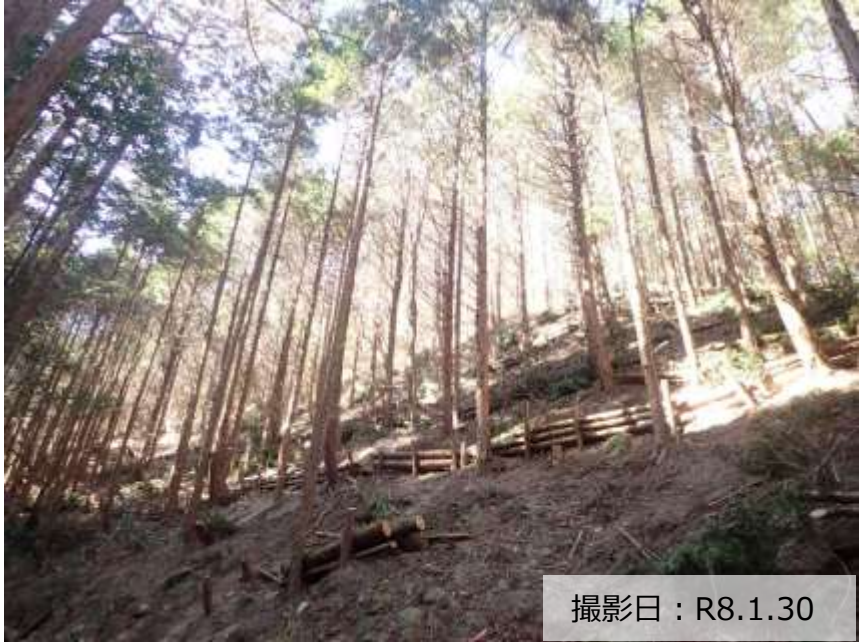
写真① 森林整備（本数調整伐）の実施状況

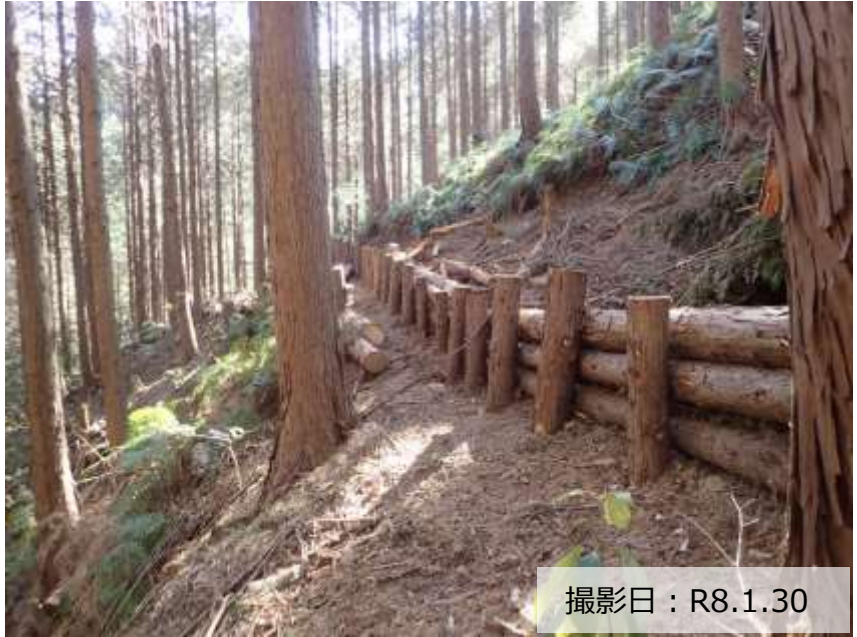
写真② 森林整備（筋工）の実施状況
