# 令和7年度 事業予定箇所

# 河川管理施設の整備等（計画）

# 河川管理施設等の整備

# 河川施設点検結果について

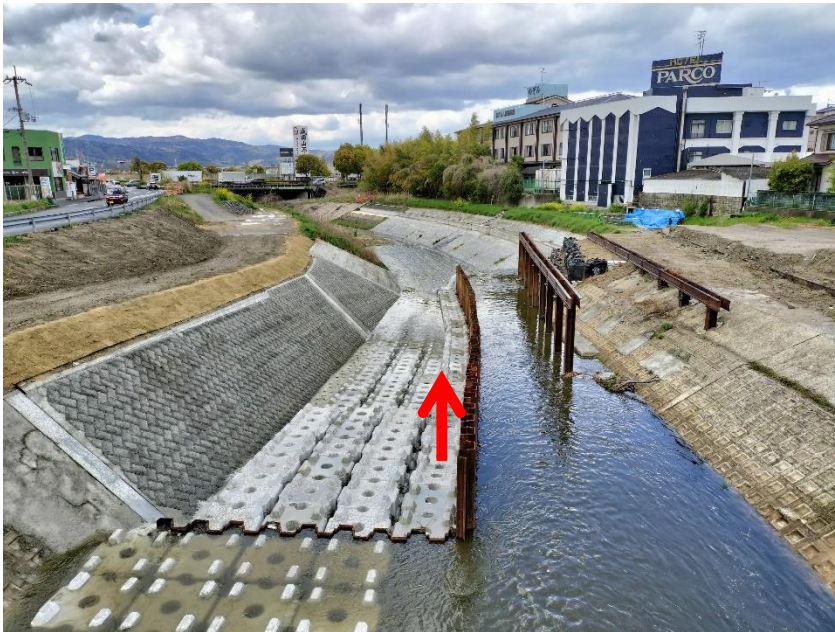
一級河川穂谷川 河川改修事業  
（長ヶ嶽橋下流・護岸工事）  
【枚方土木事務所】

穂谷川改修工事（80mm対策）施工中

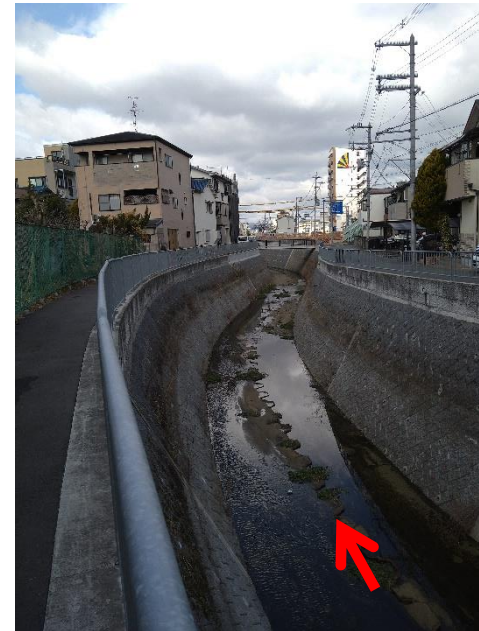
一級河川前川河川改修事業  
（砂子橋上流・護岸工事）  
【枚方土木事務所】

前川改修工事（65mm対策）完成

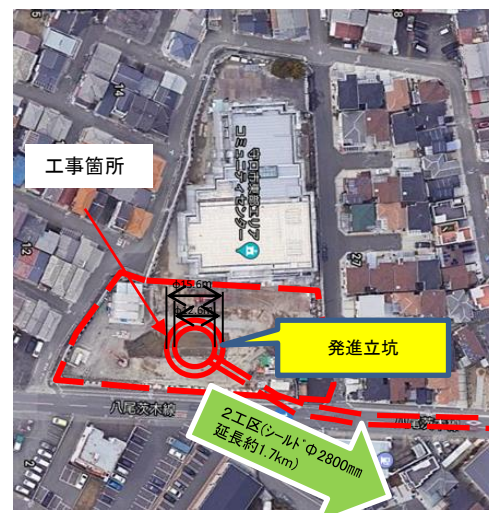
門真守口増補幹線（第2工区）下水管渠築造工事  
発進立坑写真

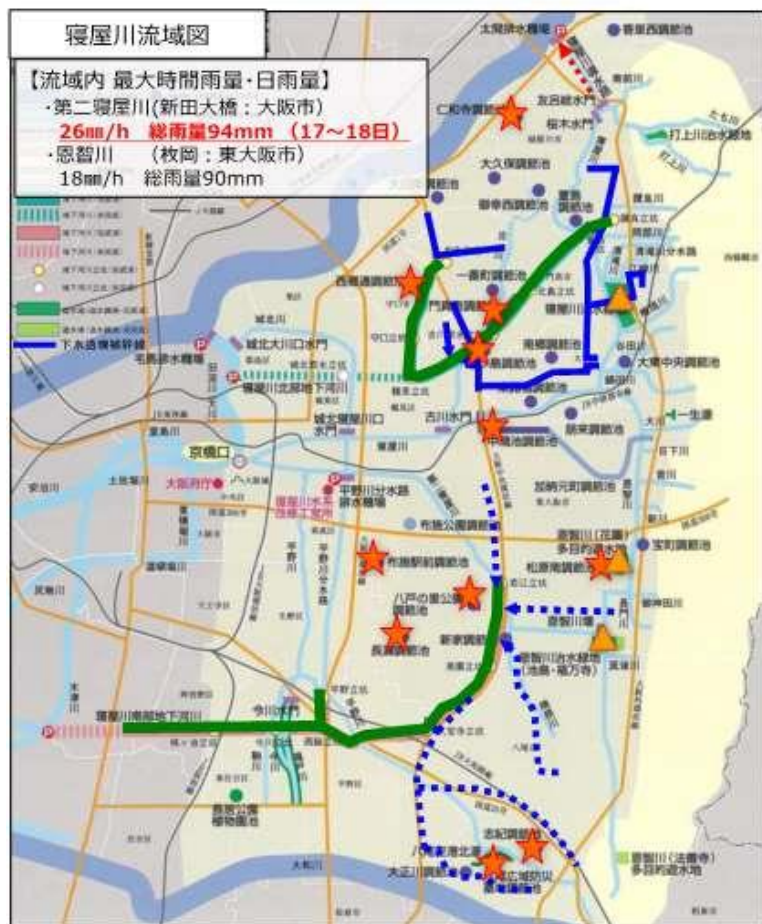
【令和6年6月17～18日の施設貯留量】

貯留量 約 26.9万m<sup>3</sup>（供用済全貯留量 529.3万m<sup>3</sup>）

【外水対策:4.3万m<sup>3</sup>】

【内水対策】22.6万m<sup>3</sup>（下水道増補幹線含む）

- ▲ 恩智川治水緑地（3.6万m<sup>3</sup>）
- 寝屋川治水緑地（0.3万m<sup>3</sup>）
- 花園多目的遊水地（0.4万m<sup>3</sup>）

- : 地下河川 約20.0万m<sup>3</sup>  
（北部：9.2万m<sup>3</sup>、南部：10.8万m<sup>3</sup>）
- ★ : 調節池 約 2.6万m<sup>3</sup>  
（24箇所中10箇所で貯留）
- ▲ : 太間排水機場（内水運転）

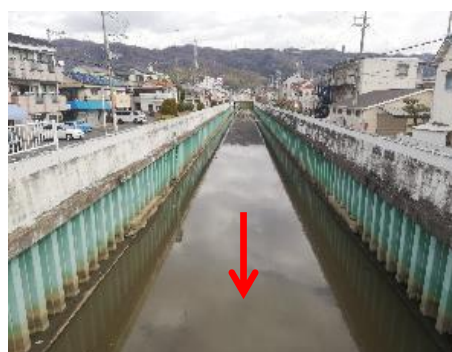
事例：谷田川（JR学研都市線下流）

## 【河川堆積土砂除去など】

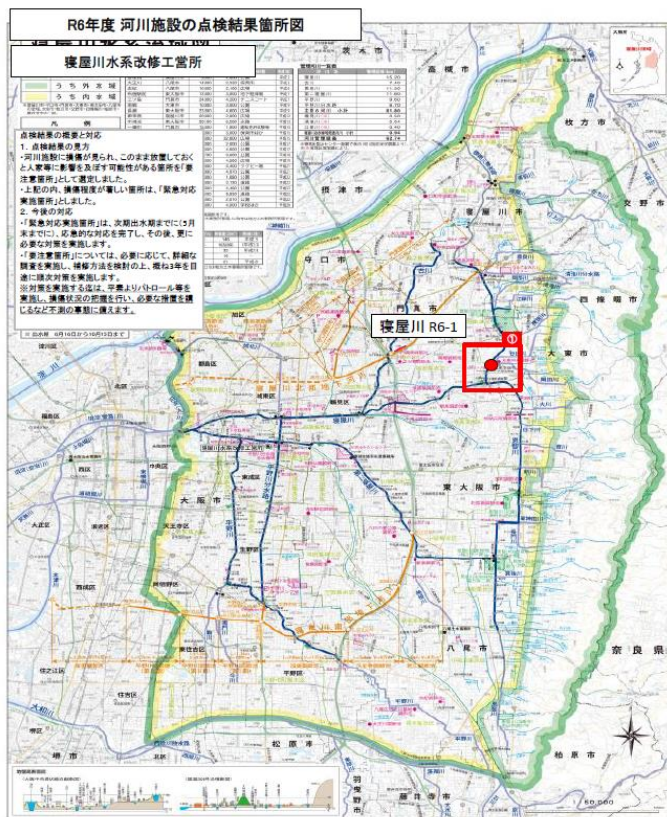
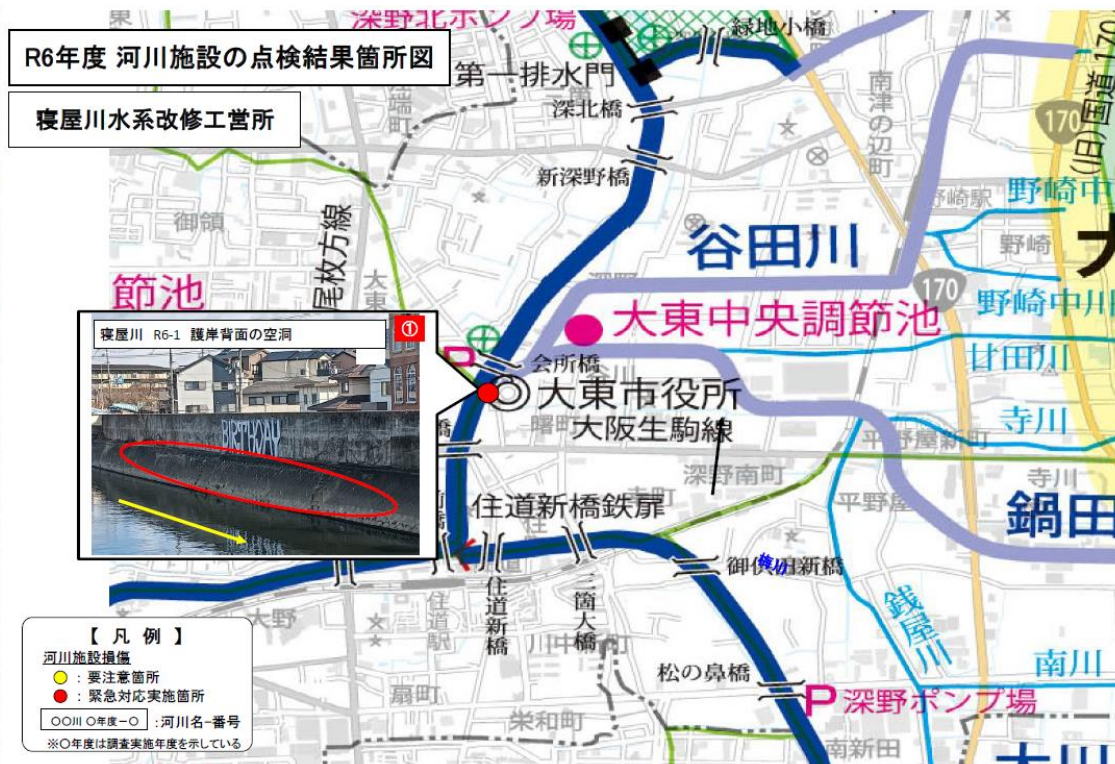
| 事務所名 | 施設の種別 | 河川・砂防施設名—番号 | 場所 | | 状況 | 点検結果への対応 | 対応状況<br>(R7年3月末時点) | 完了予定 | 公表年月 |
|---|---|---|---|---|---|---|---|---|---|
| 1 寝屋川水系改修工営所 | 河川 | 寝屋川 - R6-1 | 大東市 | 谷川1丁目<br>会所橋下流100m地点の左岸 | 護岸背面の空洞 | A | 次期出水期までに<br>対策を実施予定 | R7年5月 | R7年3月 |

A 緊急対応実箇所：次期出水期(5月末)までに応急的な対応を完了し、補修方法等の検討を行い概ね3年を目途に順次対策を実施します。
