○区域指定平面図（摂津市西一津屋 700 番 1、700 番 71、700 番 74 及び 700 番 1 地先水路の各一部並びに一津屋二丁目 452 番 1 の各一部

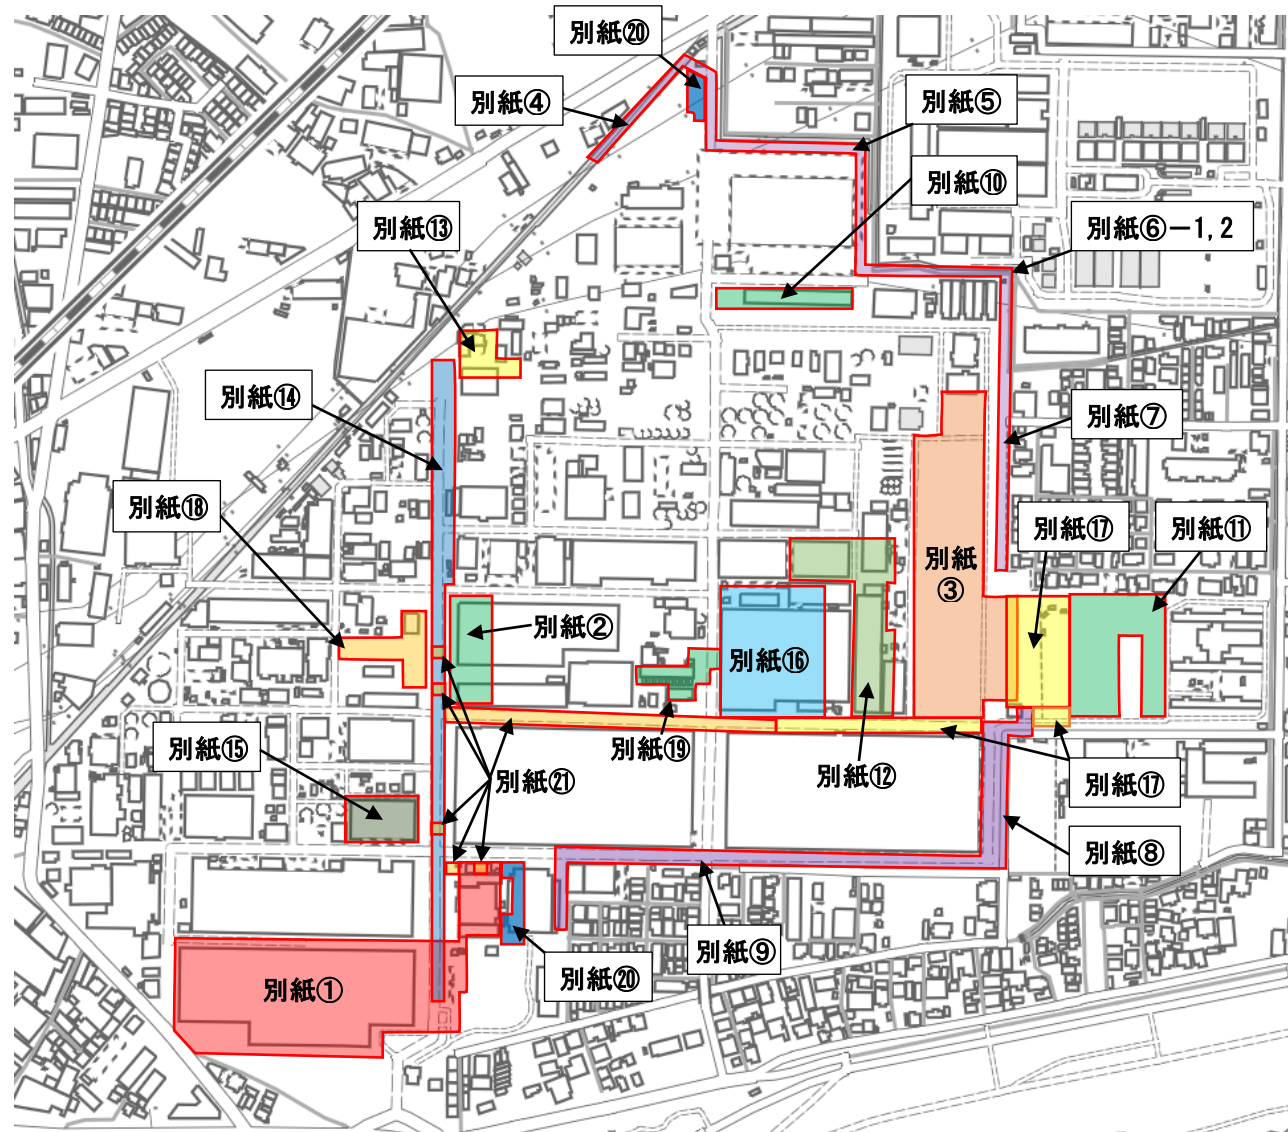
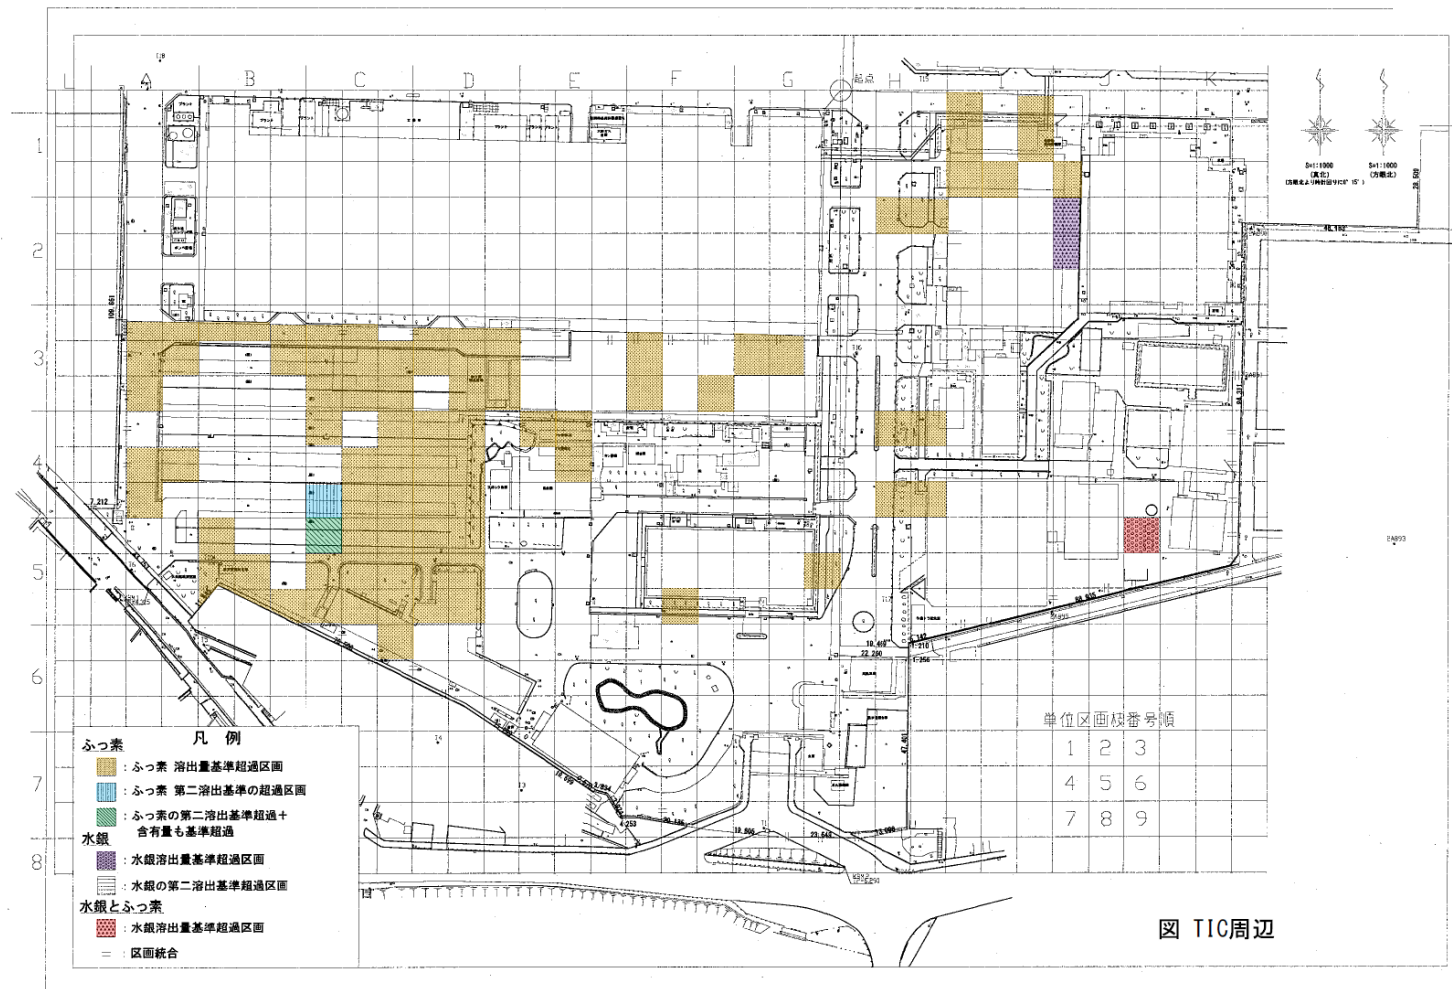
別紙①の指定区域は、形質変更範囲について自主的な土壤汚染状況調査をした結果、基準不適合となった管理有害物質の汚染状態について指定の申請を行ったものである。  
指定する特定有害物質：水銀（溶出量・第二溶出量）、ふっ素（溶出量・第二溶出量・含有量）

別紙①の指定区域の一部において、土壤の特定有害物質による汚染の除去を確認したため、当該区域の一部における、水銀（溶出量・第二溶出量）、ふっ素（溶出量）についての指定を解除する。

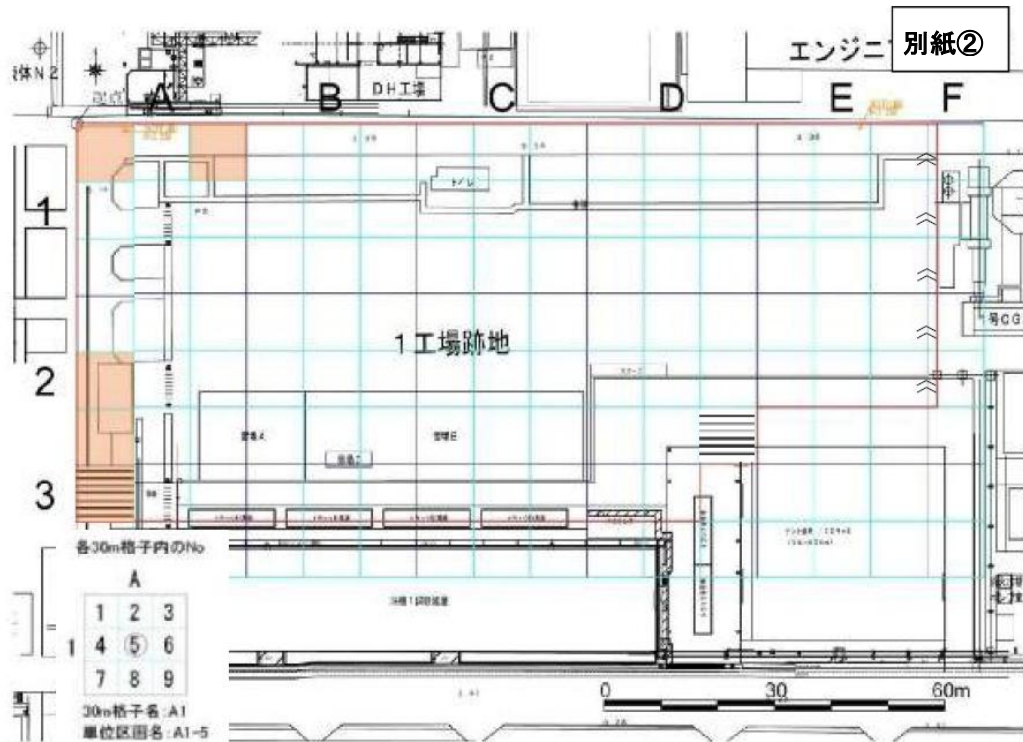
図 1 工場周辺

各区画の汚染の状況

基準不適合の項目のみを記載。

試料採取日：2018 年 1 月 15～19 日

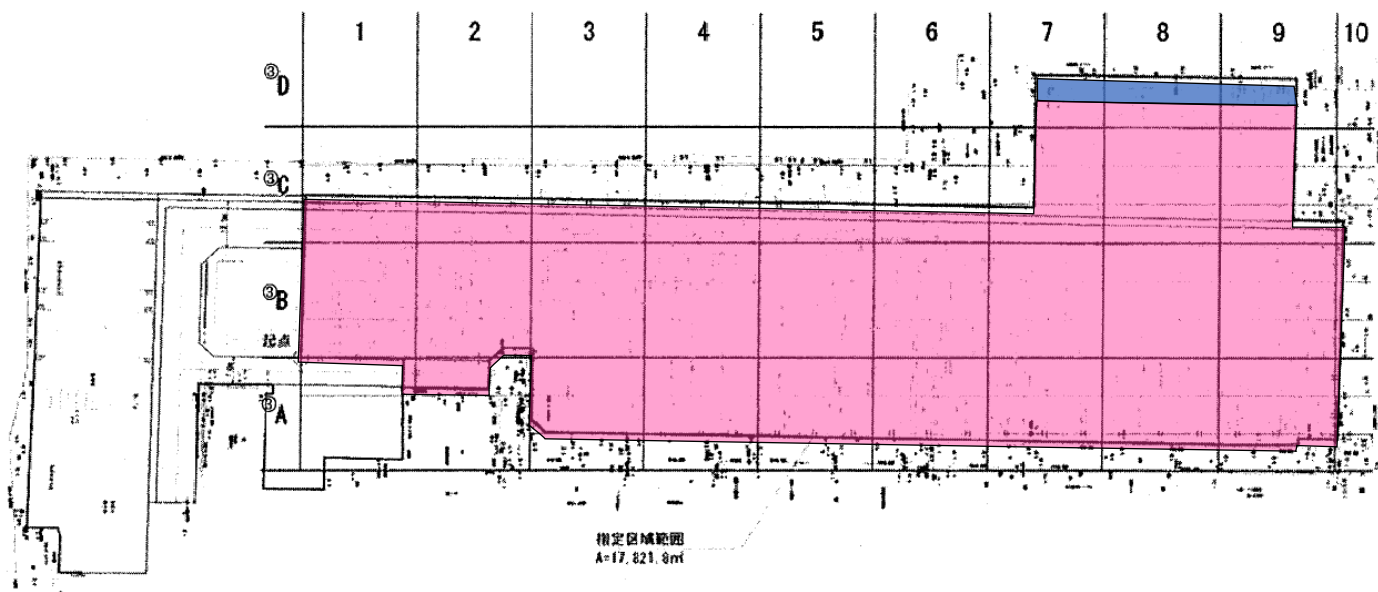
※  汚染状態の基準に適合しない土地とみなされる範囲（ふっ素（溶出量））

別紙③の指定区域（）は、別紙①の指定区域における建設工事にて発生した汚染土壌（ふっ素（溶出量））を封じ込めして管理するため、指定の申請を行ったものである。よって、別紙③の指定区域については、全区画をふっ素及びその化合物についてのみ指定する。

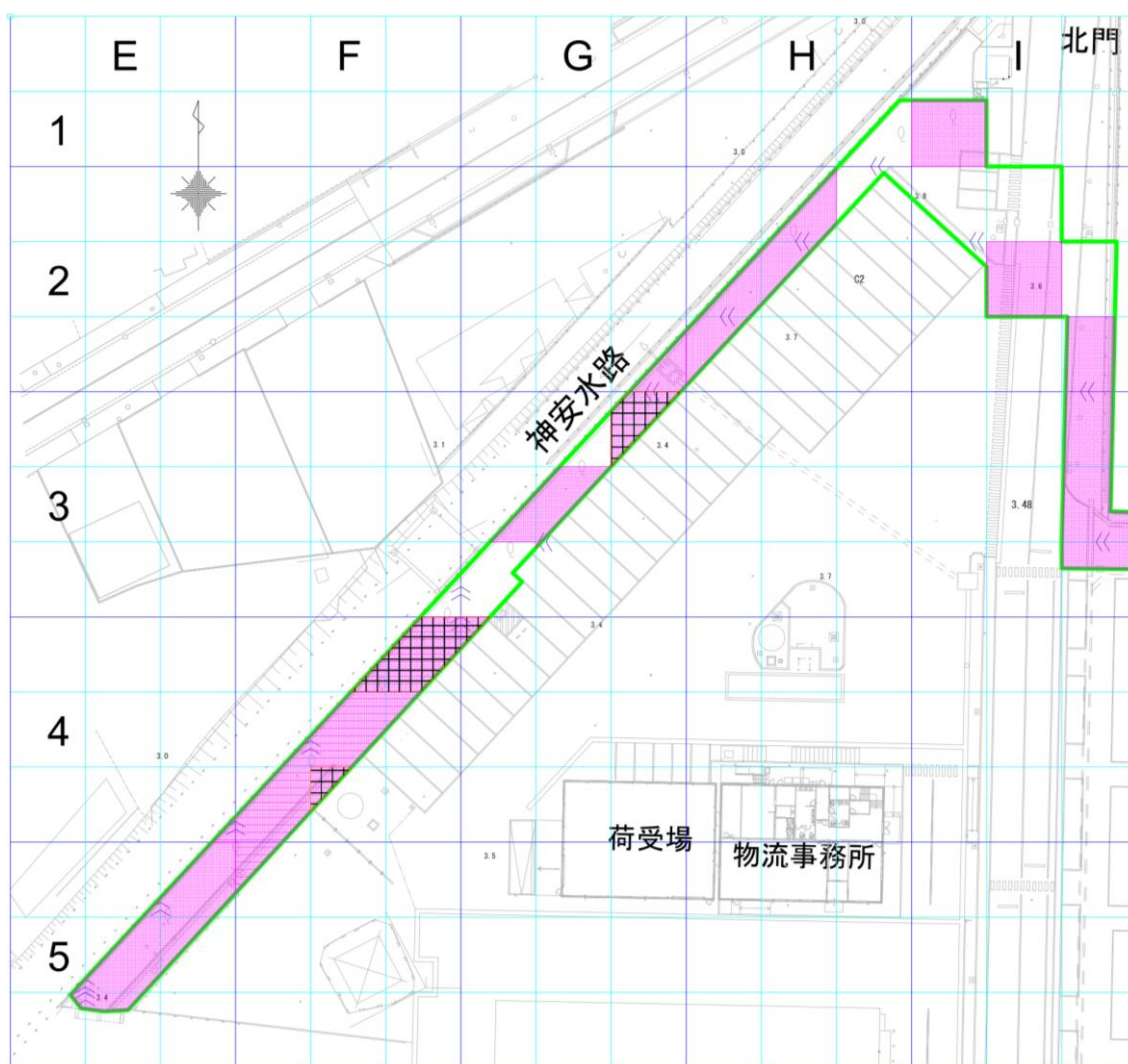
図 北門周辺

別紙④の指定区域は、形質変更範囲について法第3条第8項による土壤汚染状況調査をした結果、基準不適合となった特定有害物質の汚染状態について指定する。

指定する特定有害物質：ふっ素（溶出量・含有量）

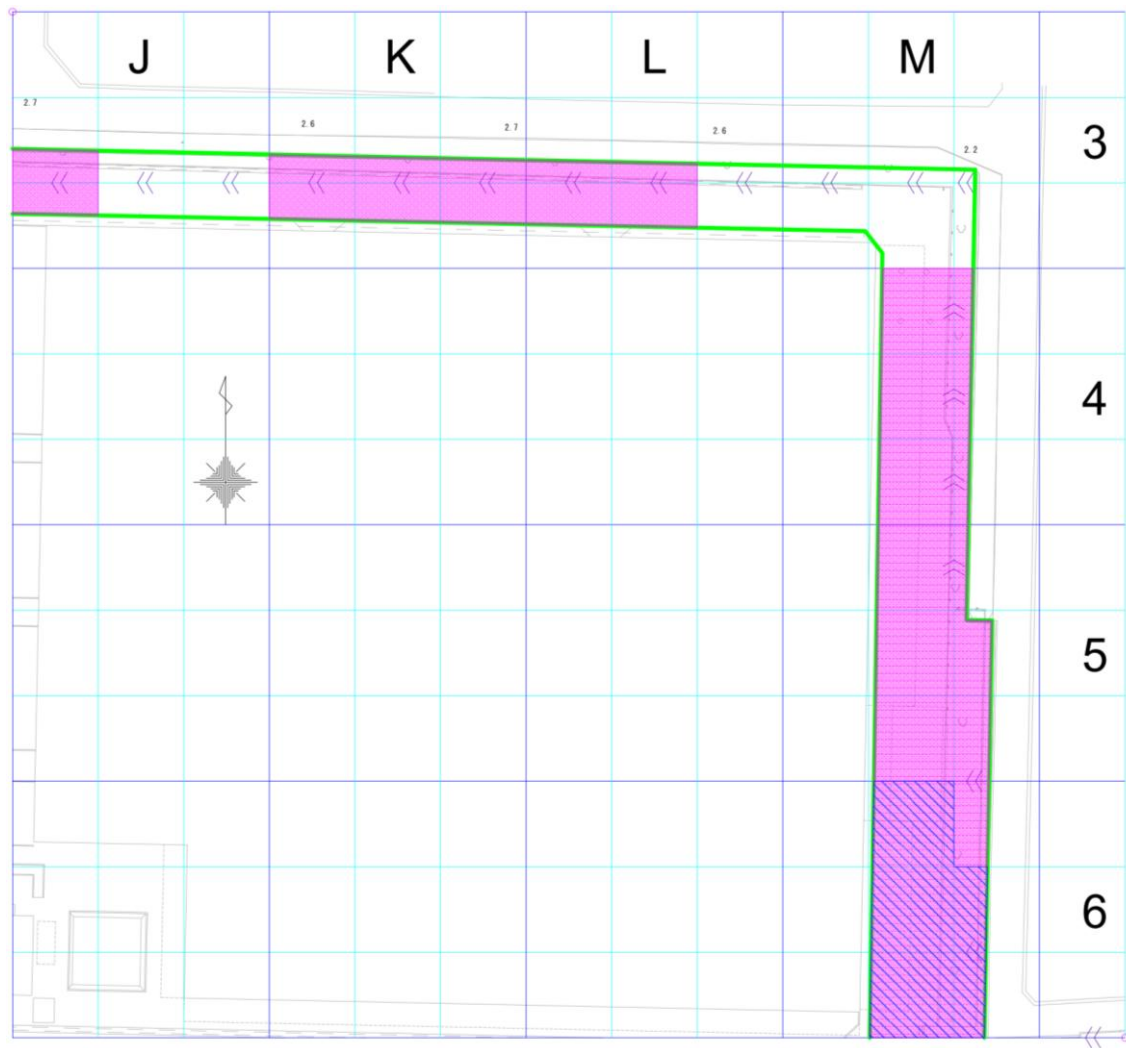
図 物流倉庫北側・東側

別紙⑤の指定区域は、形質変更範囲について法第3条第8項による土壤汚染状況調査をした結果、基準不適合となった特定有害物質の汚染状態について指定する。

指定する特定有害物質：ふっ素（溶出量）、鉛（溶出量）

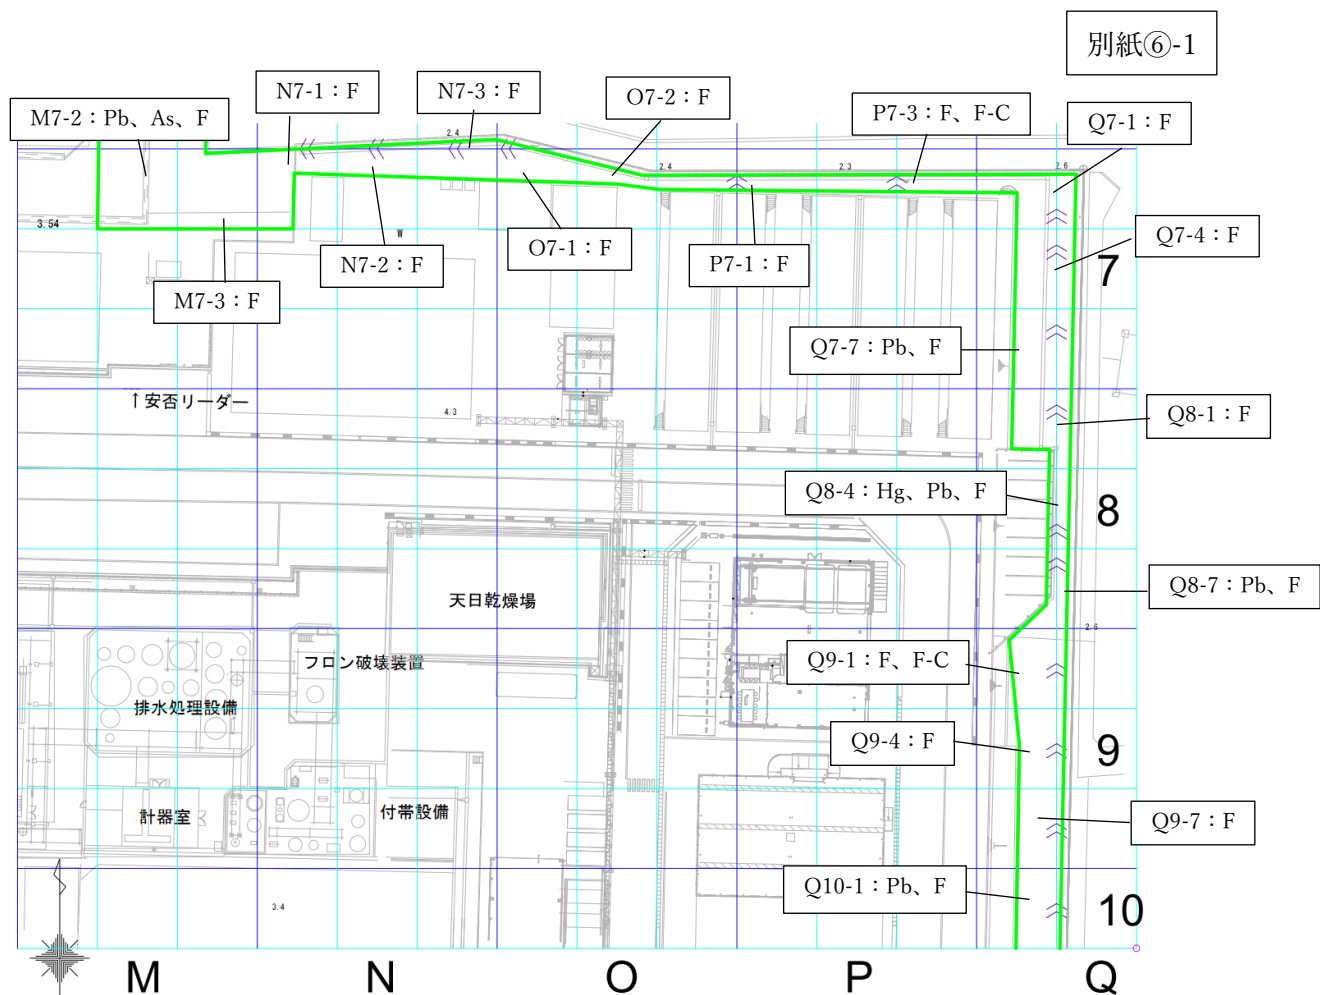
図 ダイキン池（表層）

別紙⑥-1の指定区域は、形質変更範囲について法第3条第8項による土壌汚染状況調査をした結果、基準不適合となった特定有害物質の汚染状態（表層）について指定する。  
指定する特定有害物質：水銀（溶出量）、鉛（溶出量）、砒素（溶出量）、ふっ素（溶出量・含有量）

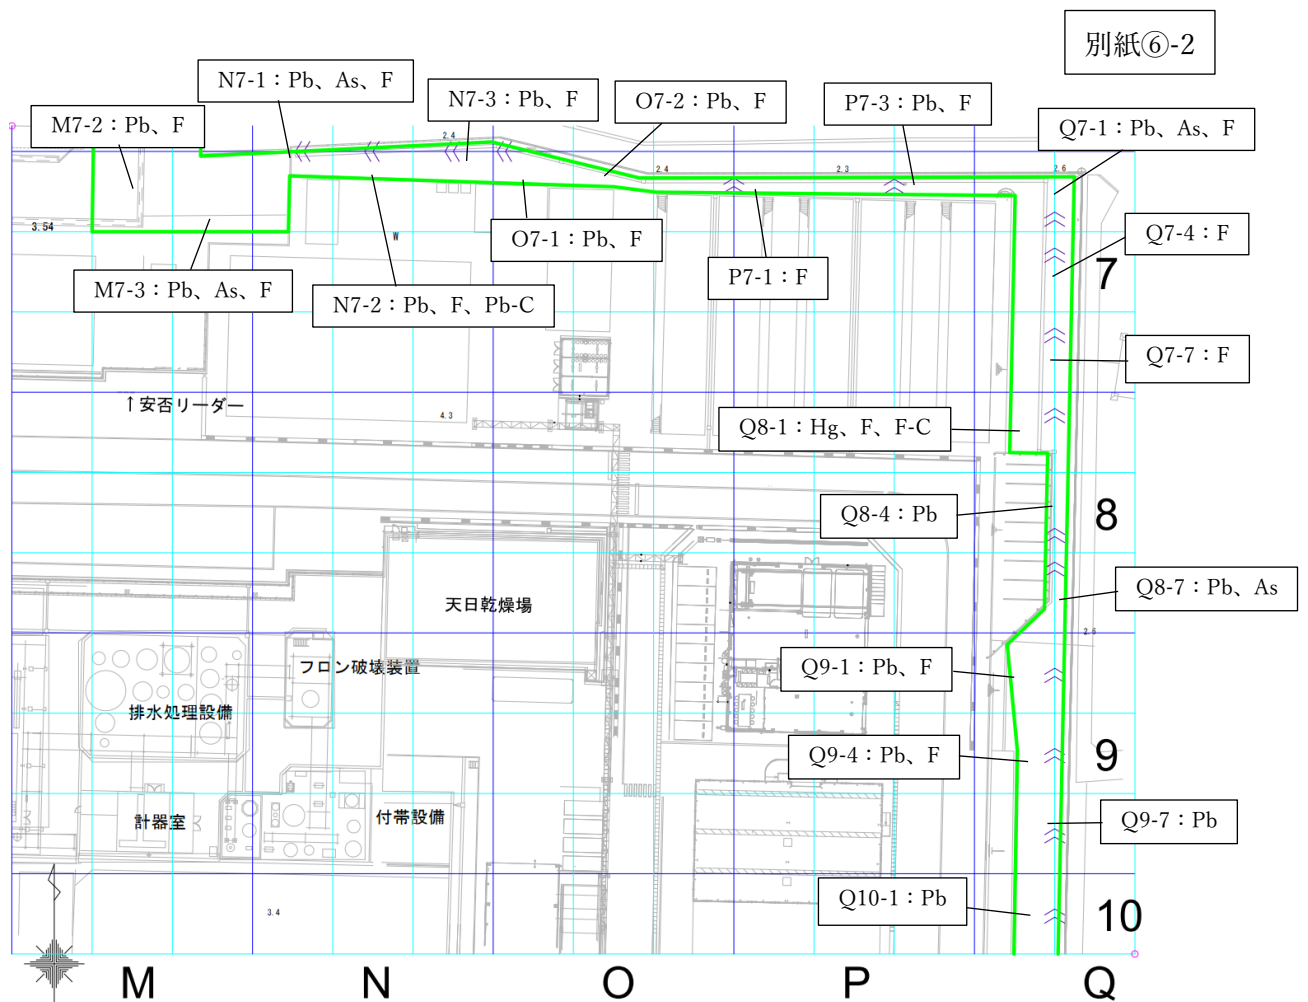
図 ダイキン池（池底面）

別紙⑥-2の指定区域は、形質変更範囲について法第3条第8項による土壤汚染状況調査をした結果、基準不適合となった特定有害物質の汚染状態（池底面）について指定する。

指定する特定有害物質：水銀（溶出量）、鉛（溶出量・含有量）、砒素（溶出量）、ふっ素（溶出量・含有量）

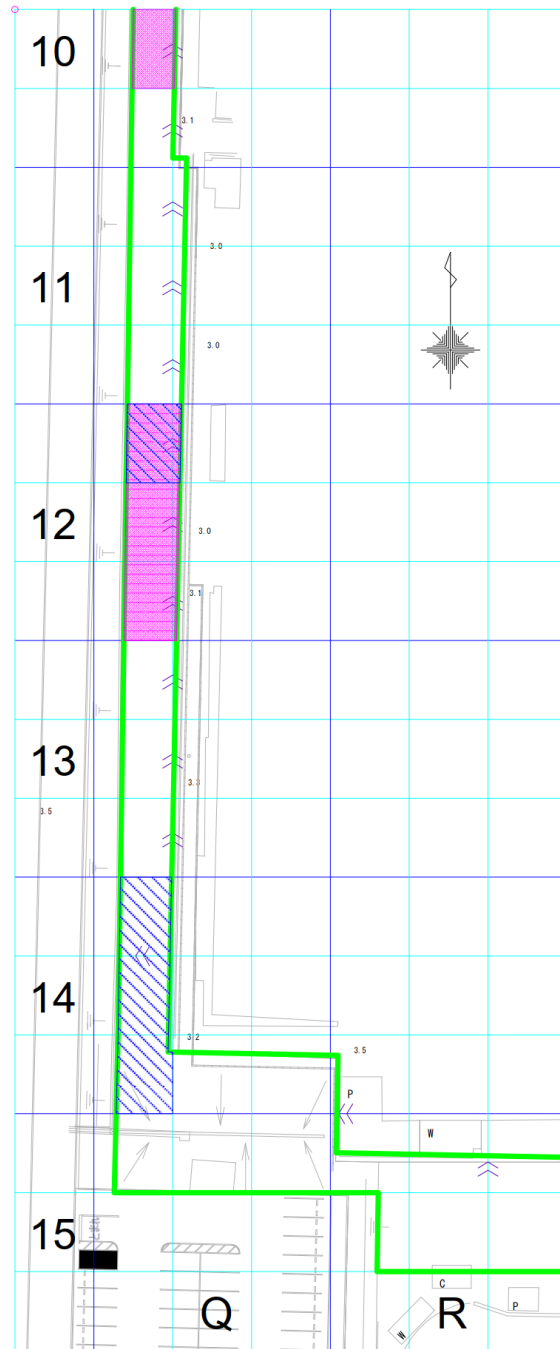
図 東側未利用地

別紙⑦の指定区域は、形質変更範囲について法第3条第8項による土壤汚染状況調査をした結果、基準不適合となった特定有害物質の汚染状態について指定する。

指定する特定有害物質：鉛（溶出量）、ふっ素（溶出量）

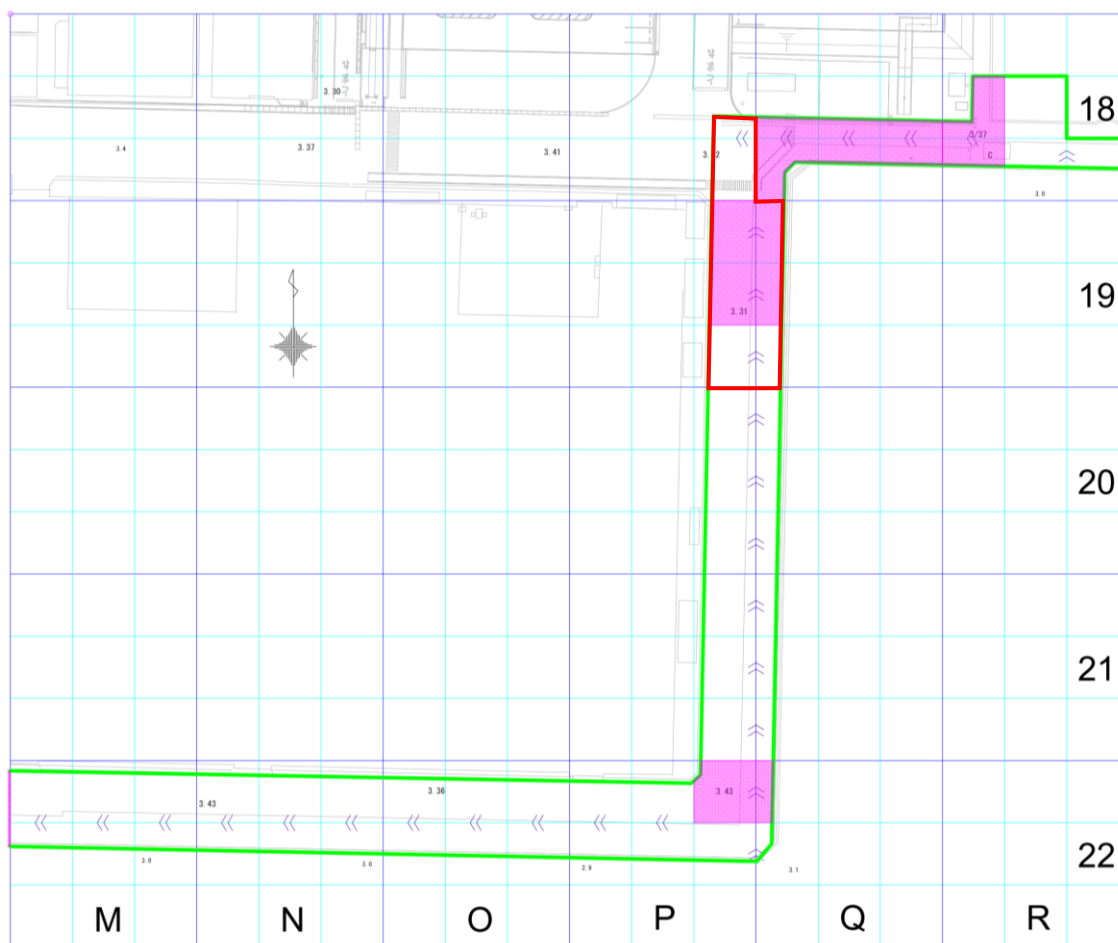
図 4 工場東側・南側

別紙⑧の指定区域は、形質変更範囲について法第3条第8項による土壤汚染状況調査をした結果、基準不適合となった特定有害物質の汚染状態について指定する。

指定する特定有害物質：トリクロエチレン（溶出量）、ふっ素（溶出量）

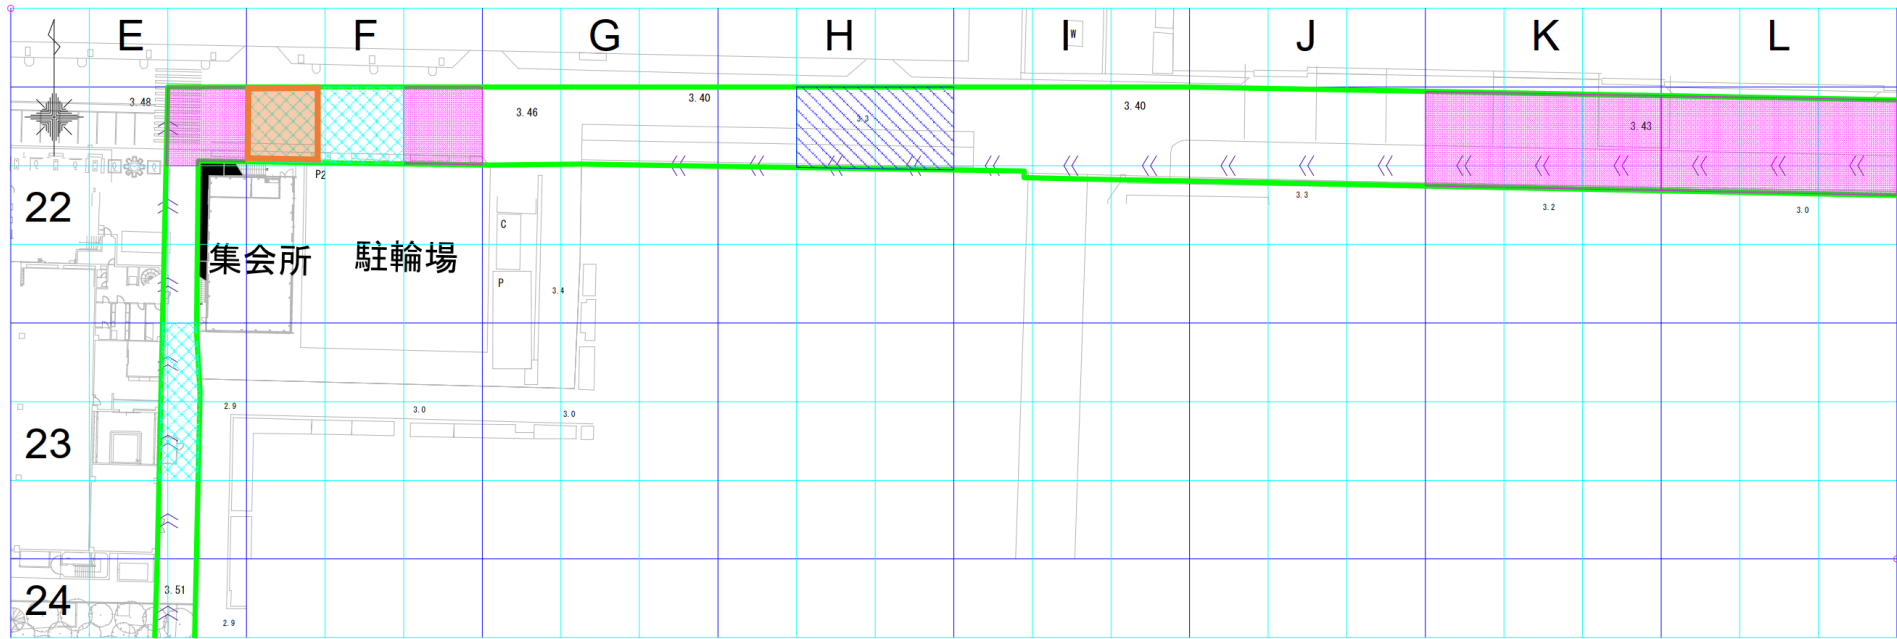
図 4 工場・5 工場南側

別紙⑨の指定区域は、形質変更範囲について法第3条第8項による土壤汚染状況調査をした結果、基準不適合となった特定有害物質の汚染状態について指定する。

指定する特定有害物質：水銀（溶出量・第二溶出量）、鉛（溶出量）、ふっ素（溶出量）

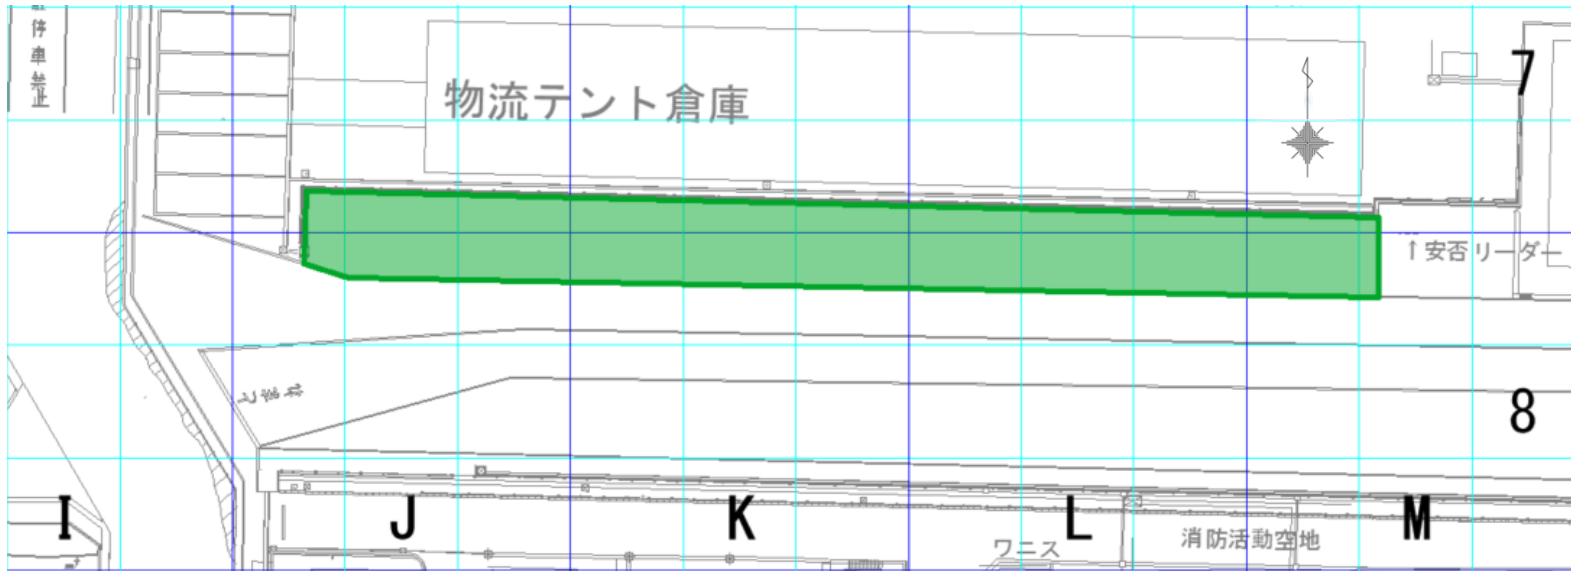
図 物流倉庫南側

別紙⑩の指定区域 (■範囲) は、別紙④～⑨の指定区域における遮水壁設置工事にて発生する汚染土壌を仮置きするため、指定の申請を行ったものである。  
よって、別紙⑩の指定区域 (■範囲) については、全単位区画をトリクロエレン (溶出量)、水銀 (第二溶出量)、鉛 (溶出量・含有量)、砒素 (溶出量)、ふっ素 (溶出量・含有量) について指定する。

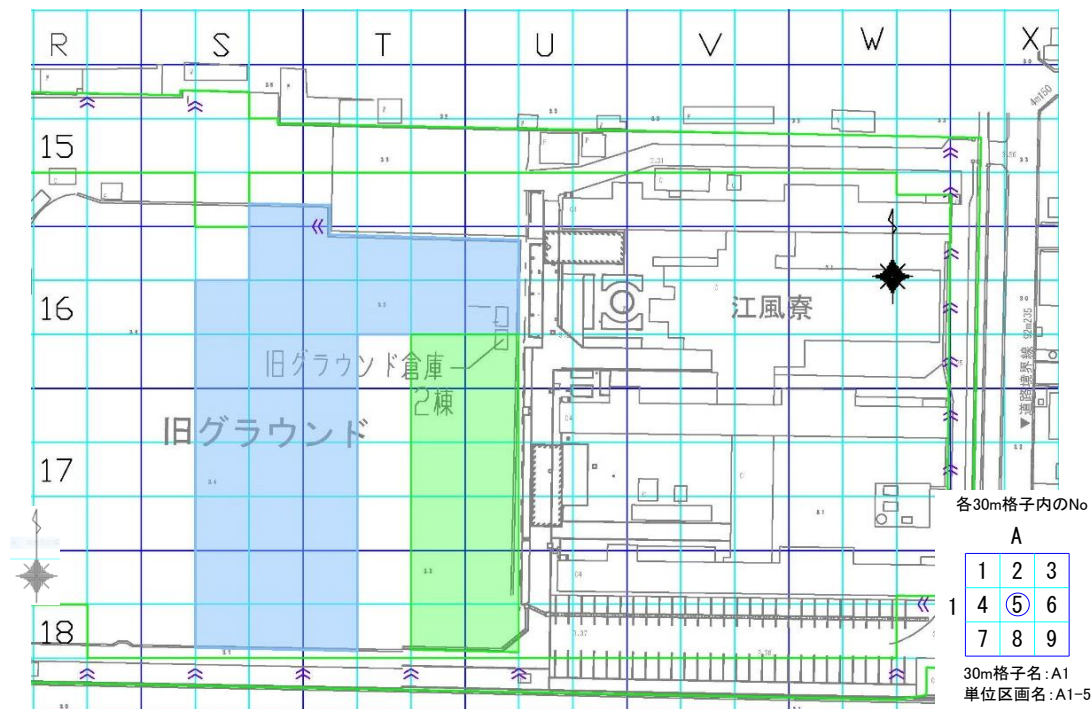
図 旧グラウンド

別紙⑪の指定区域 (■ ■ 範囲) は、別紙④～⑨の指定区域における遮水壁設置工事にて発生する汚染土壌を仮置きするため、指定の申請を行ったものである。

よって、別紙⑪の指定区域 (■ ■ 範囲) については、全単位区画をトリクロエレン (溶出量)、水銀 (第二溶出量)、鉛 (溶出量・含有量)、砒素 (溶出量)、ふっ素 (溶出量・含有量) について指定する。

よって、別紙⑪の指定区域 (■ ■ 範囲) は、全単位区画をトリクロエレン (溶出量)、六価クロム (溶出量)、水銀 (第二溶出量)、鉛 (溶出量・含有量)、砒素 (溶出量)、ふっ素 (溶出量・含有量) について指定する。

別紙⑪の指定区域 (■ 範囲) で、指定基準に適合しない管理有害物質の種類のうち、トリクロエレン並びに水銀及びその化合物を対象に土壌汚染状況調査の追完を行い、汚染状態が同基準に適合することを確認したため、同 2 物質について指定を解除する。

別紙⑪の指定区域 (■ 範囲) に、別紙⑫の指定区域 (シアンの基準不適合区画を除く) における工事で発生する汚染土壌及び別紙⑬の指定区域 (第 1 種特定有害物質の基準不適合区画を除く) における工事で発生する汚染土壌を仮置きし、当該仮置き汚染土壌を元の指定区域へ埋戻すため、指定の申請を行ったものである。

よって、別紙⑪の指定区域 (■ 範囲) は、全単位区画をカドミウム (溶出量・含有量)、六価クロム (溶出量)、鉛 (溶出量・含有量)、砒素 (溶出量)、ふっ素 (溶出量・含有量) について指定する。
