平成25年7月10日（水）  
平成25年度 第1回  
治水専門部会

資料1-2

# 淀川水系 淀川右岸ブロックの 当面の治水目標の設定について

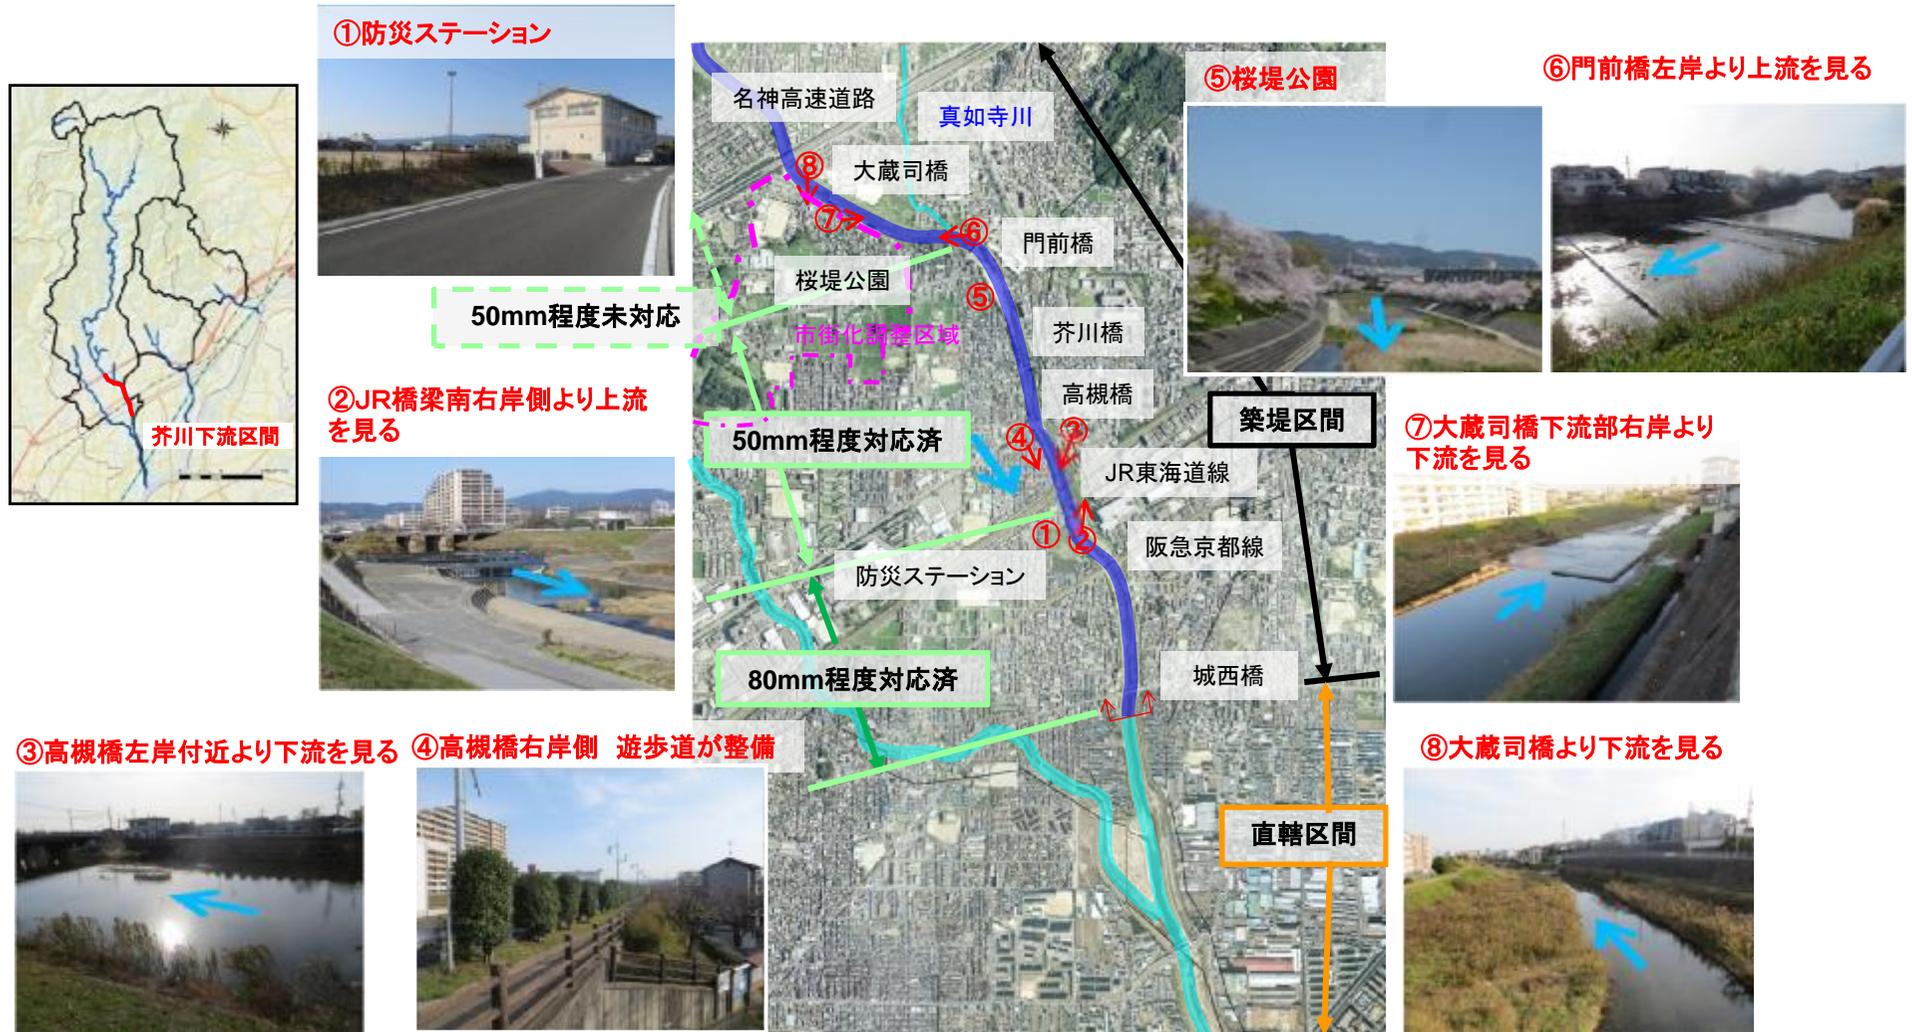
●芥川下流区間(淀川合流点～名神高速道路)の河道周辺は市街地となっており、両岸に護岸が整備された直線的な河道である。沿川には、桜堤公園、防災ステーションなどが整備されている。

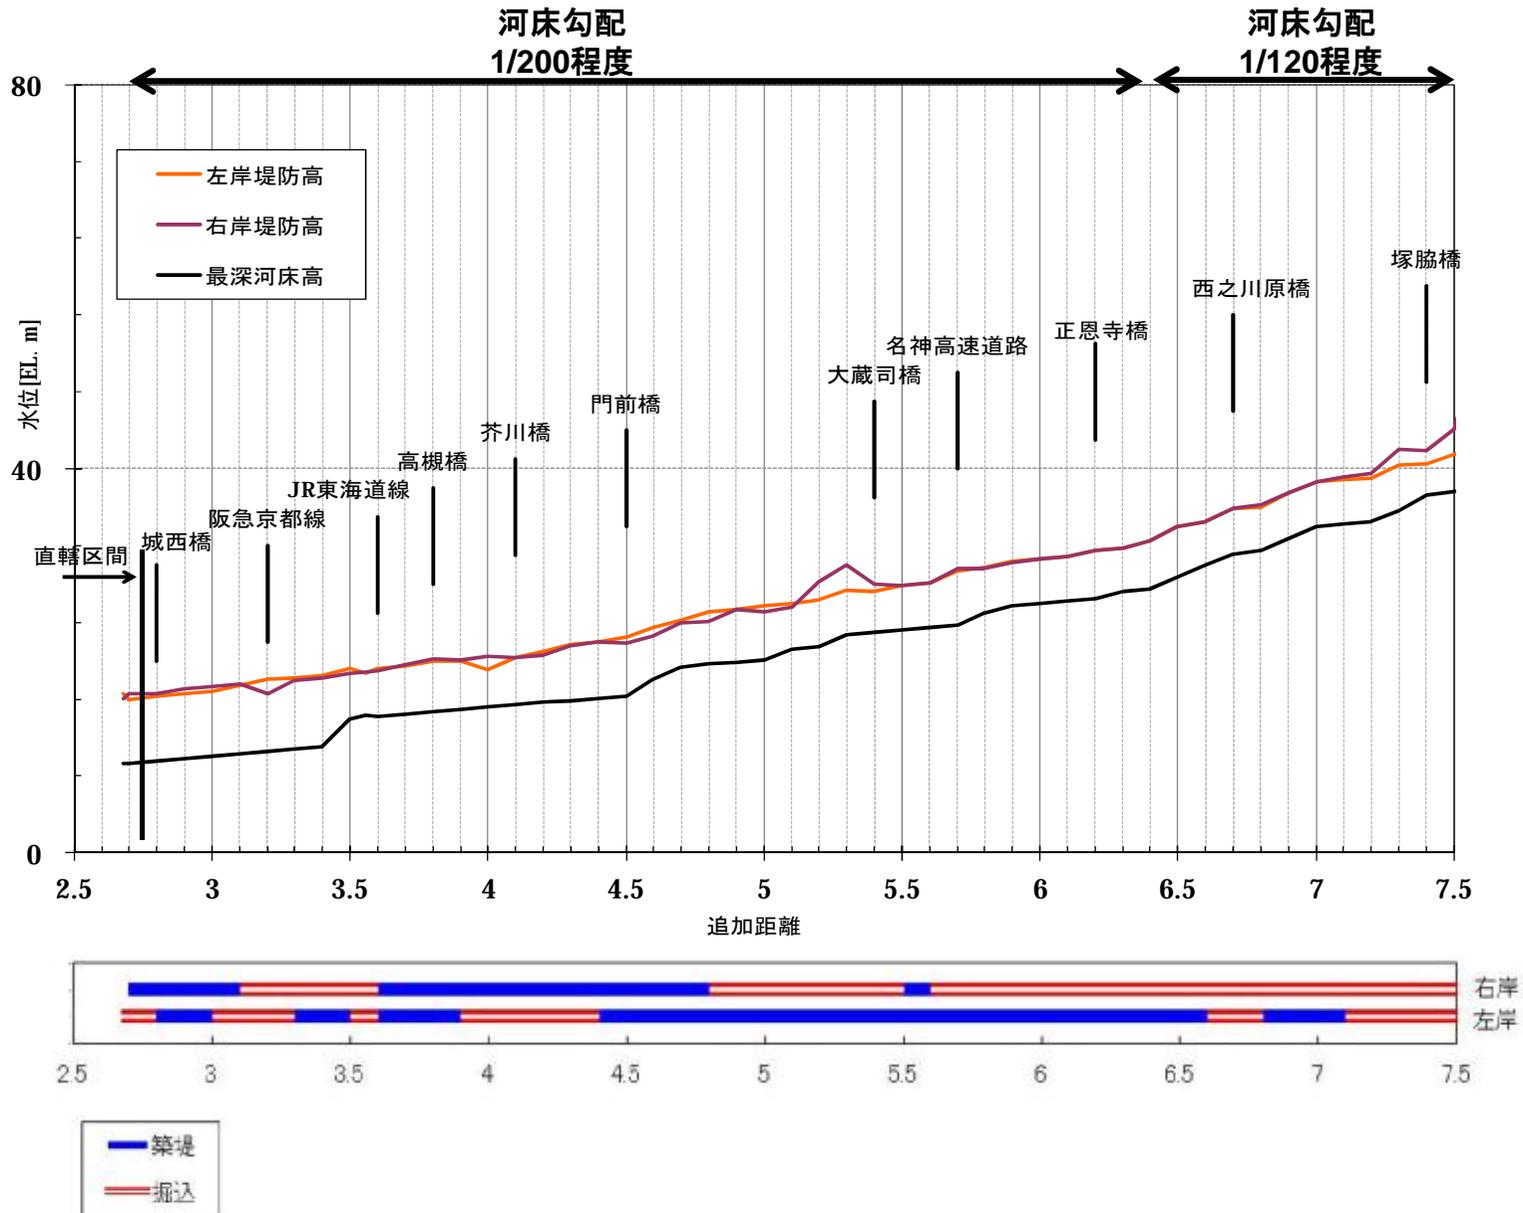
## ● 芥川(中下流区間)

# 1. 淀川右岸ブロックの現状(芥川縦断形状)

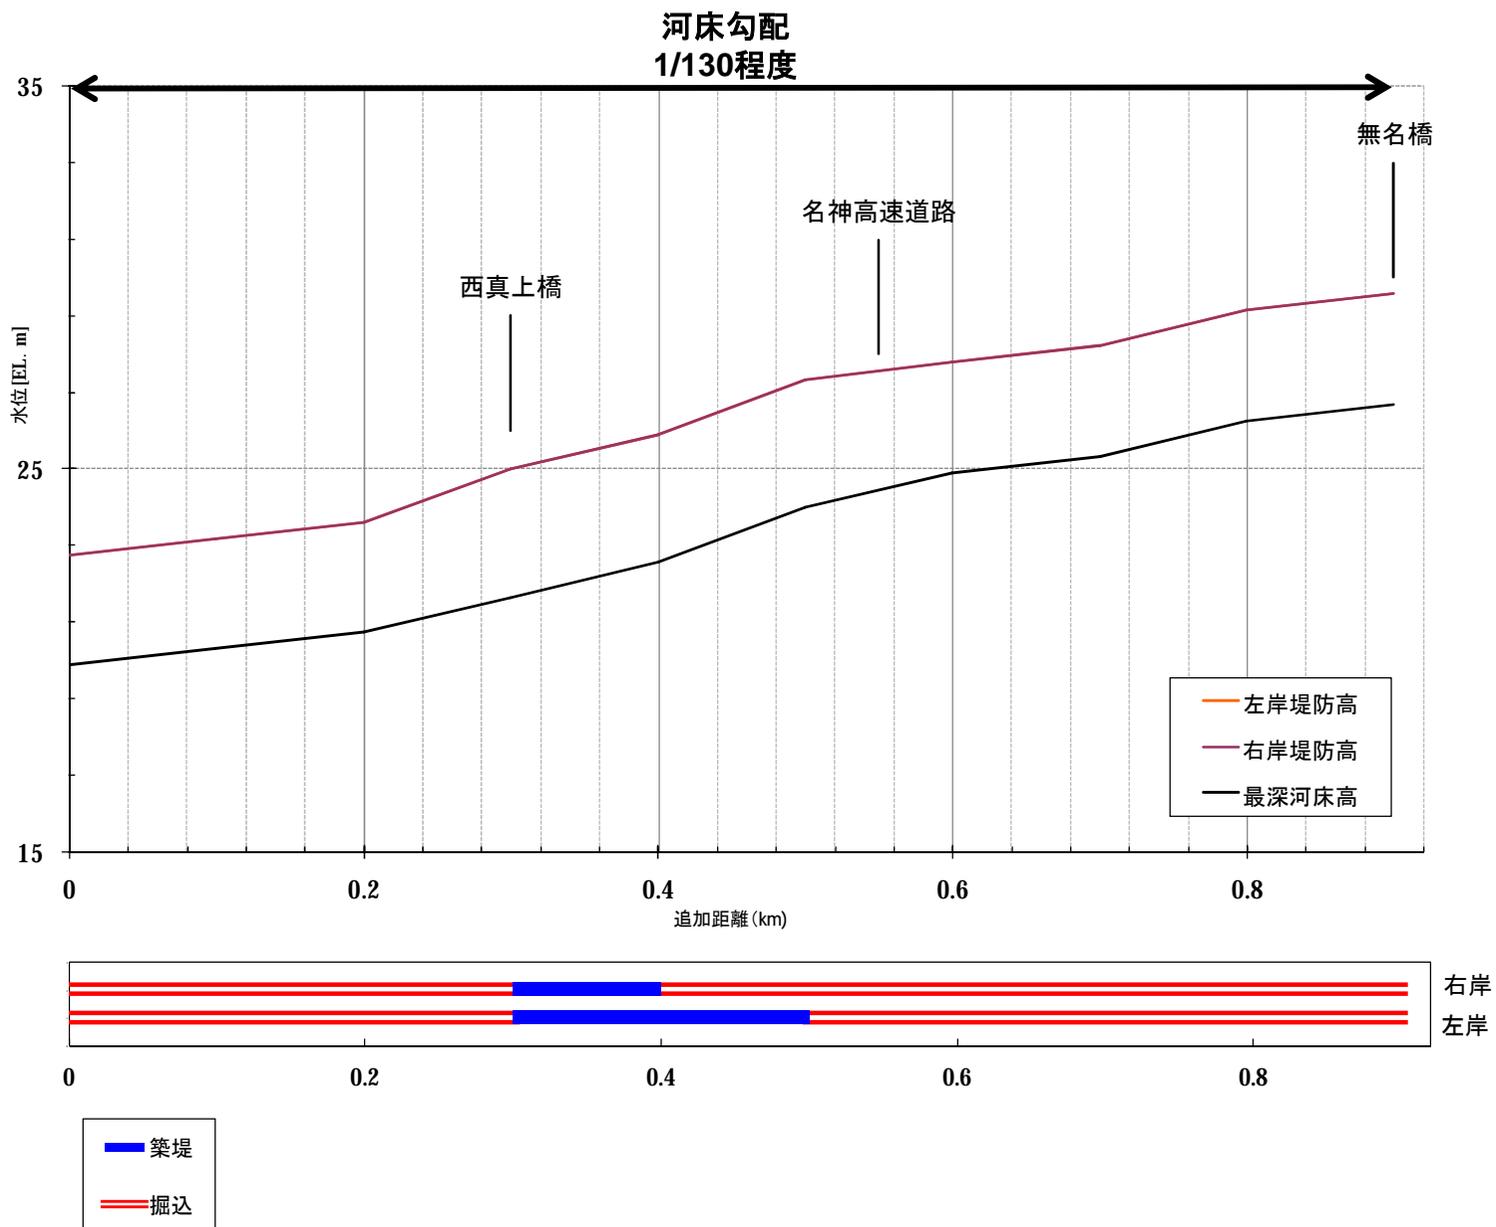
## 真如寺川

# 1. 淀川右岸ブロックの現状(真如寺川縦断形状)

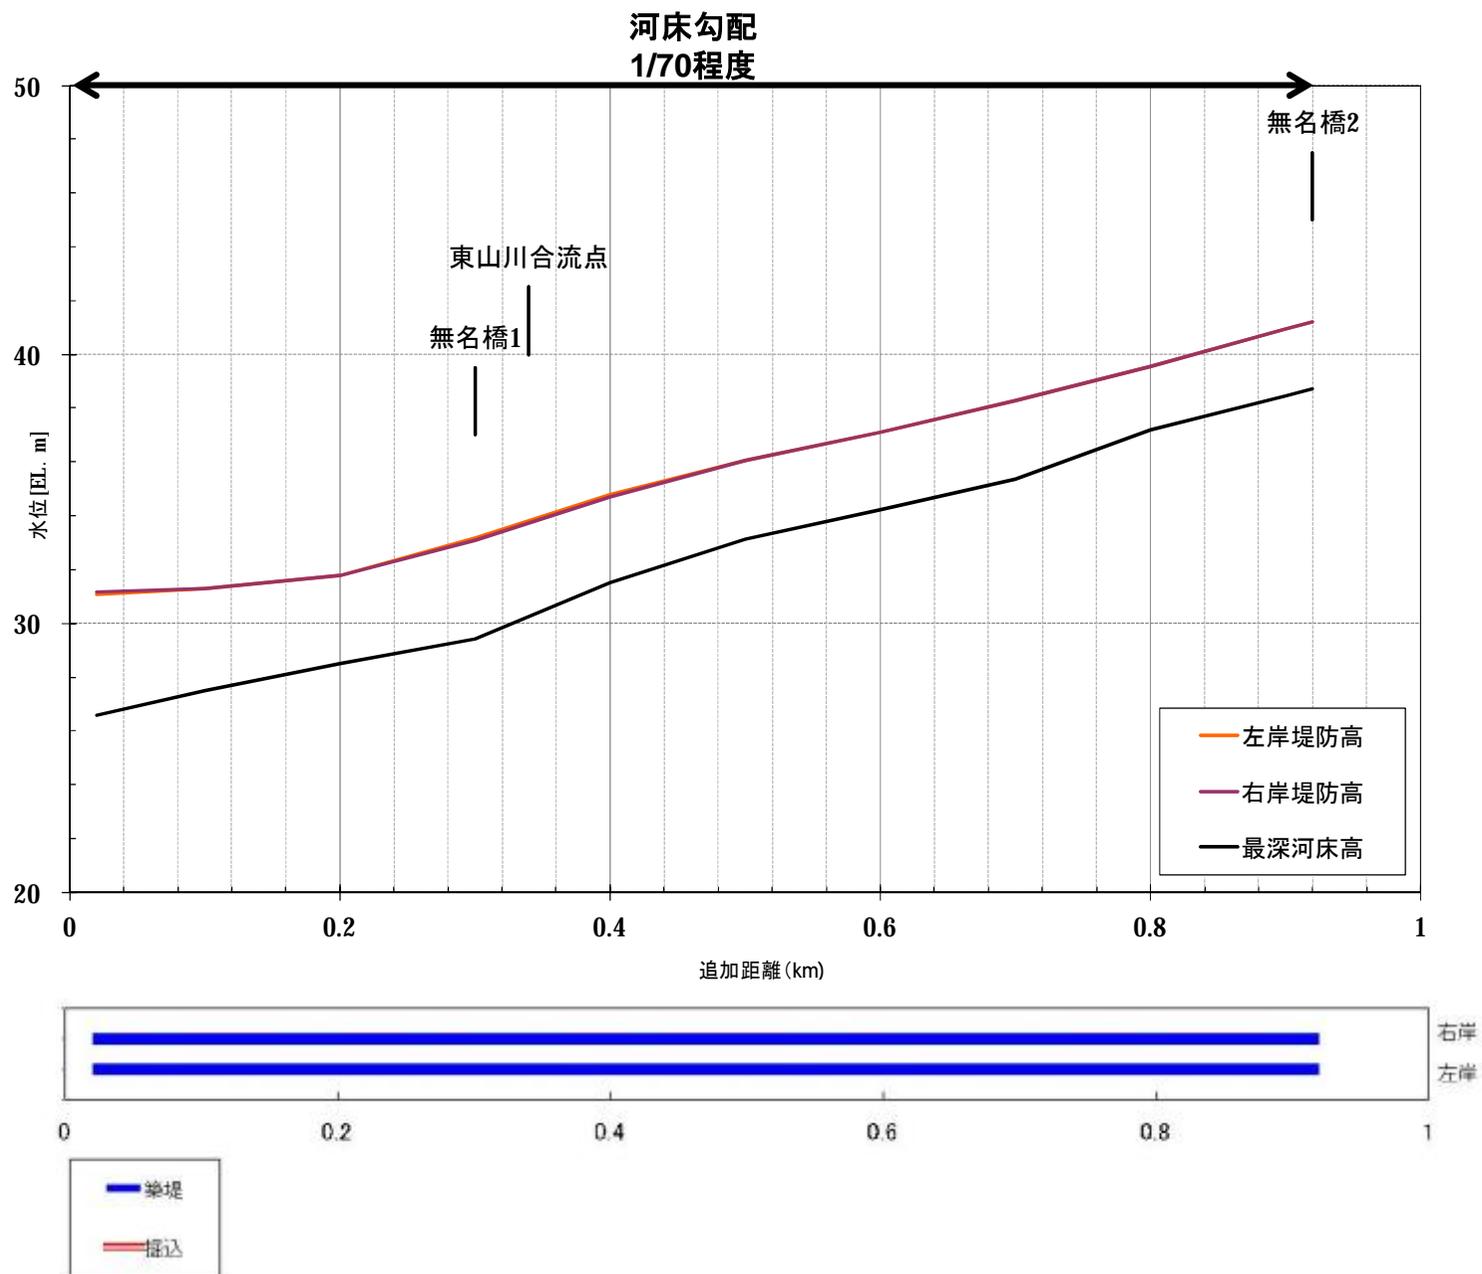
## 西山川

# 1. 淀川右岸ブロックの現状(西山川縦断形状)

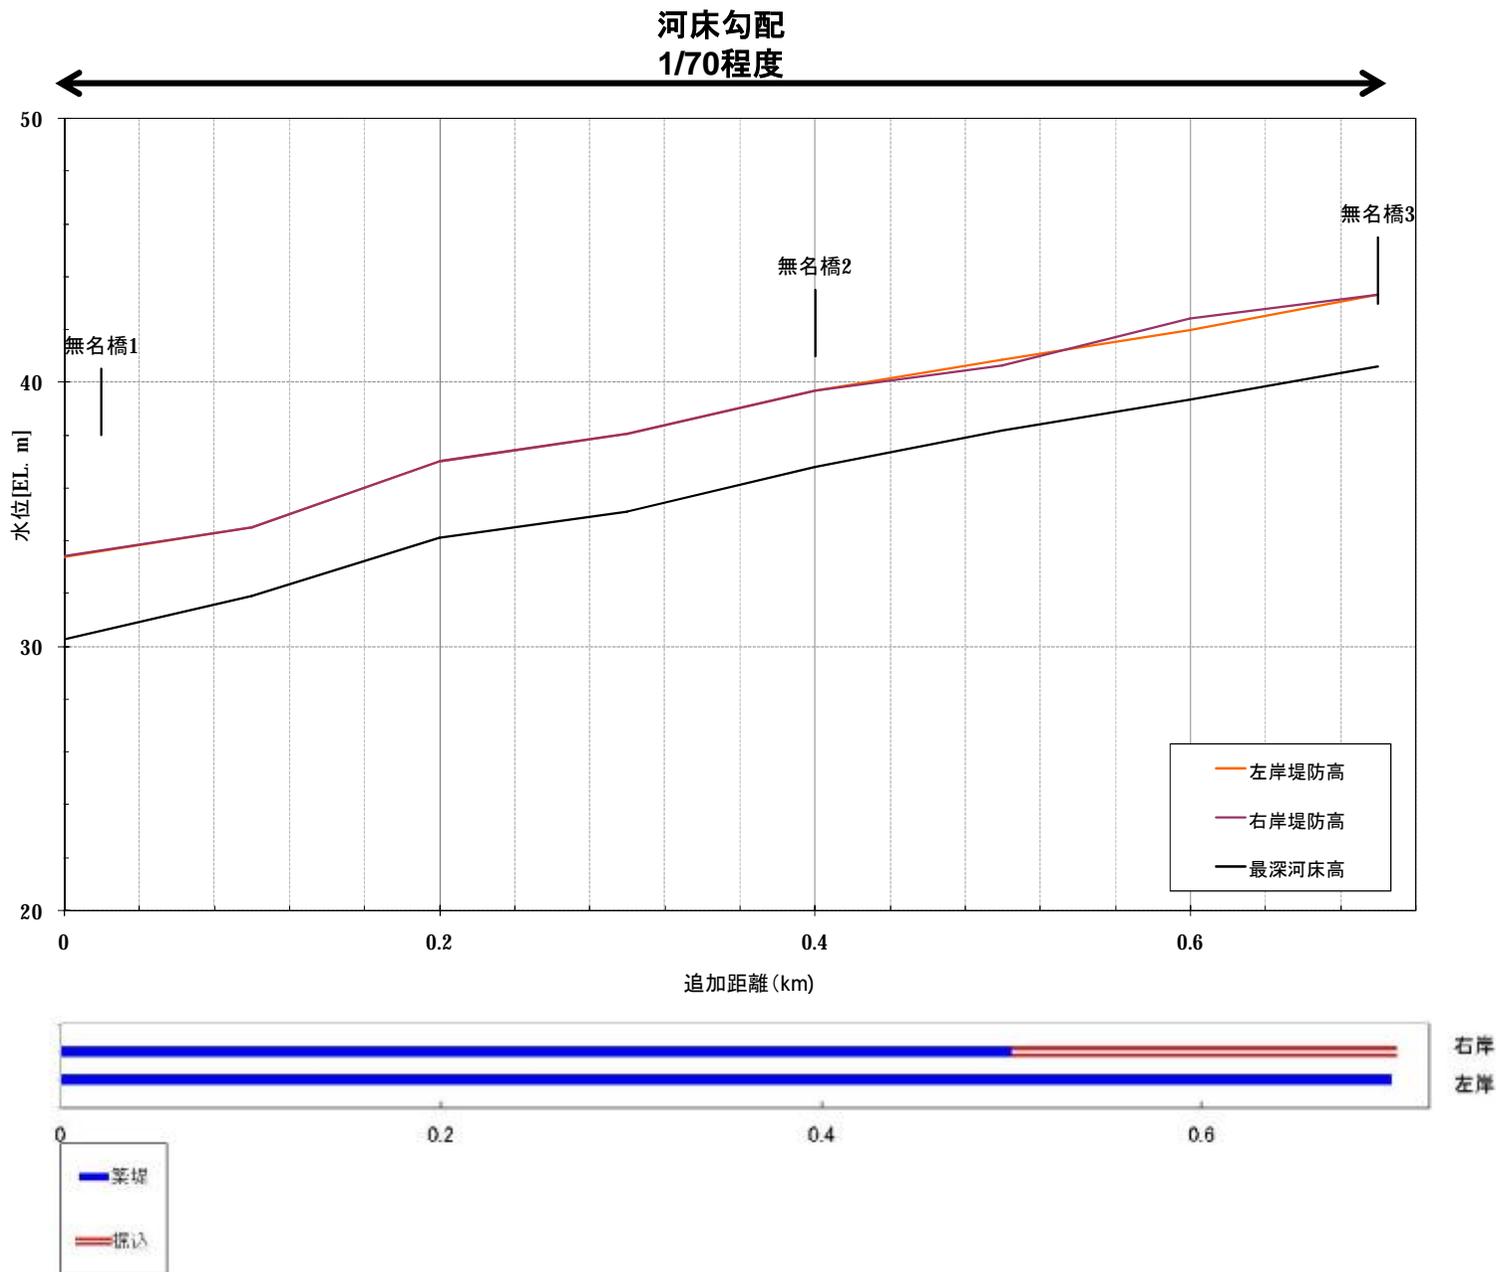
## 東山川

# 1. 淀川右岸ブロックの現状(東山川の縦断形状)

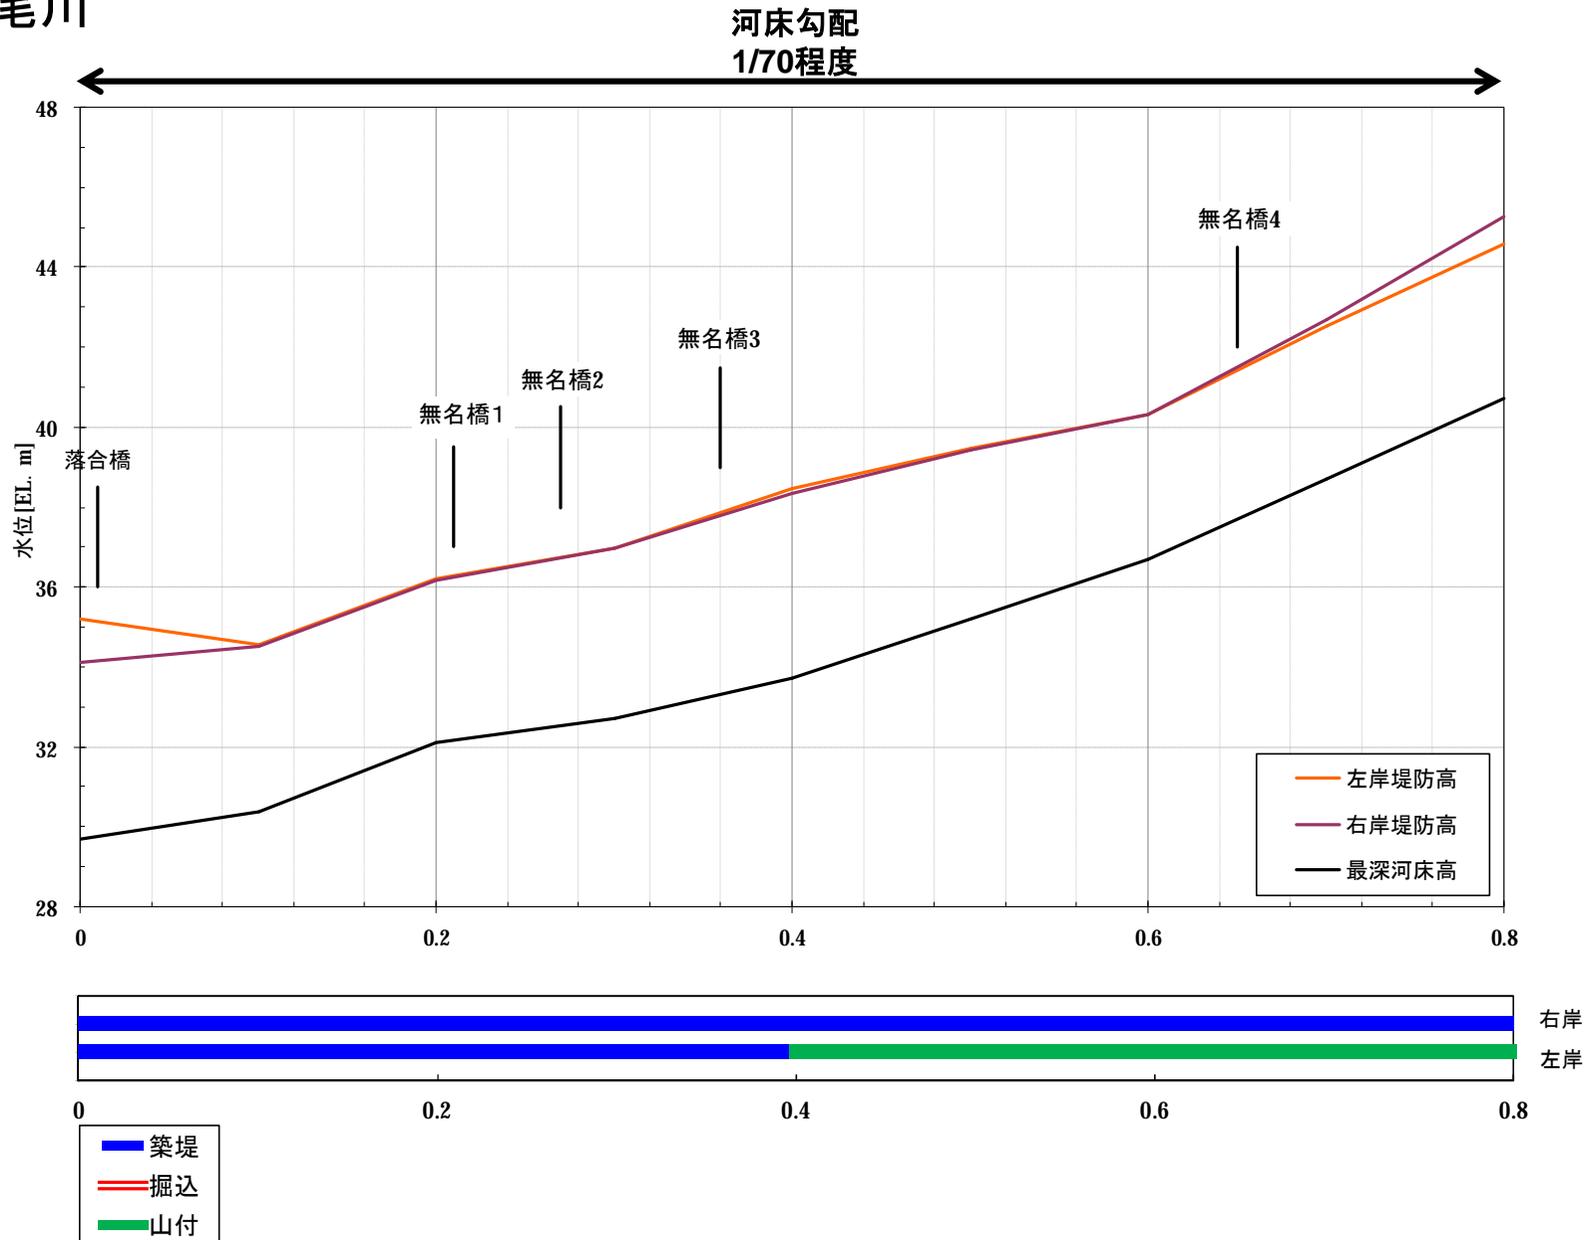
## 東檜尾川

# 1. 淀川右岸ブロックの現状（東檜尾川の縦断形状）

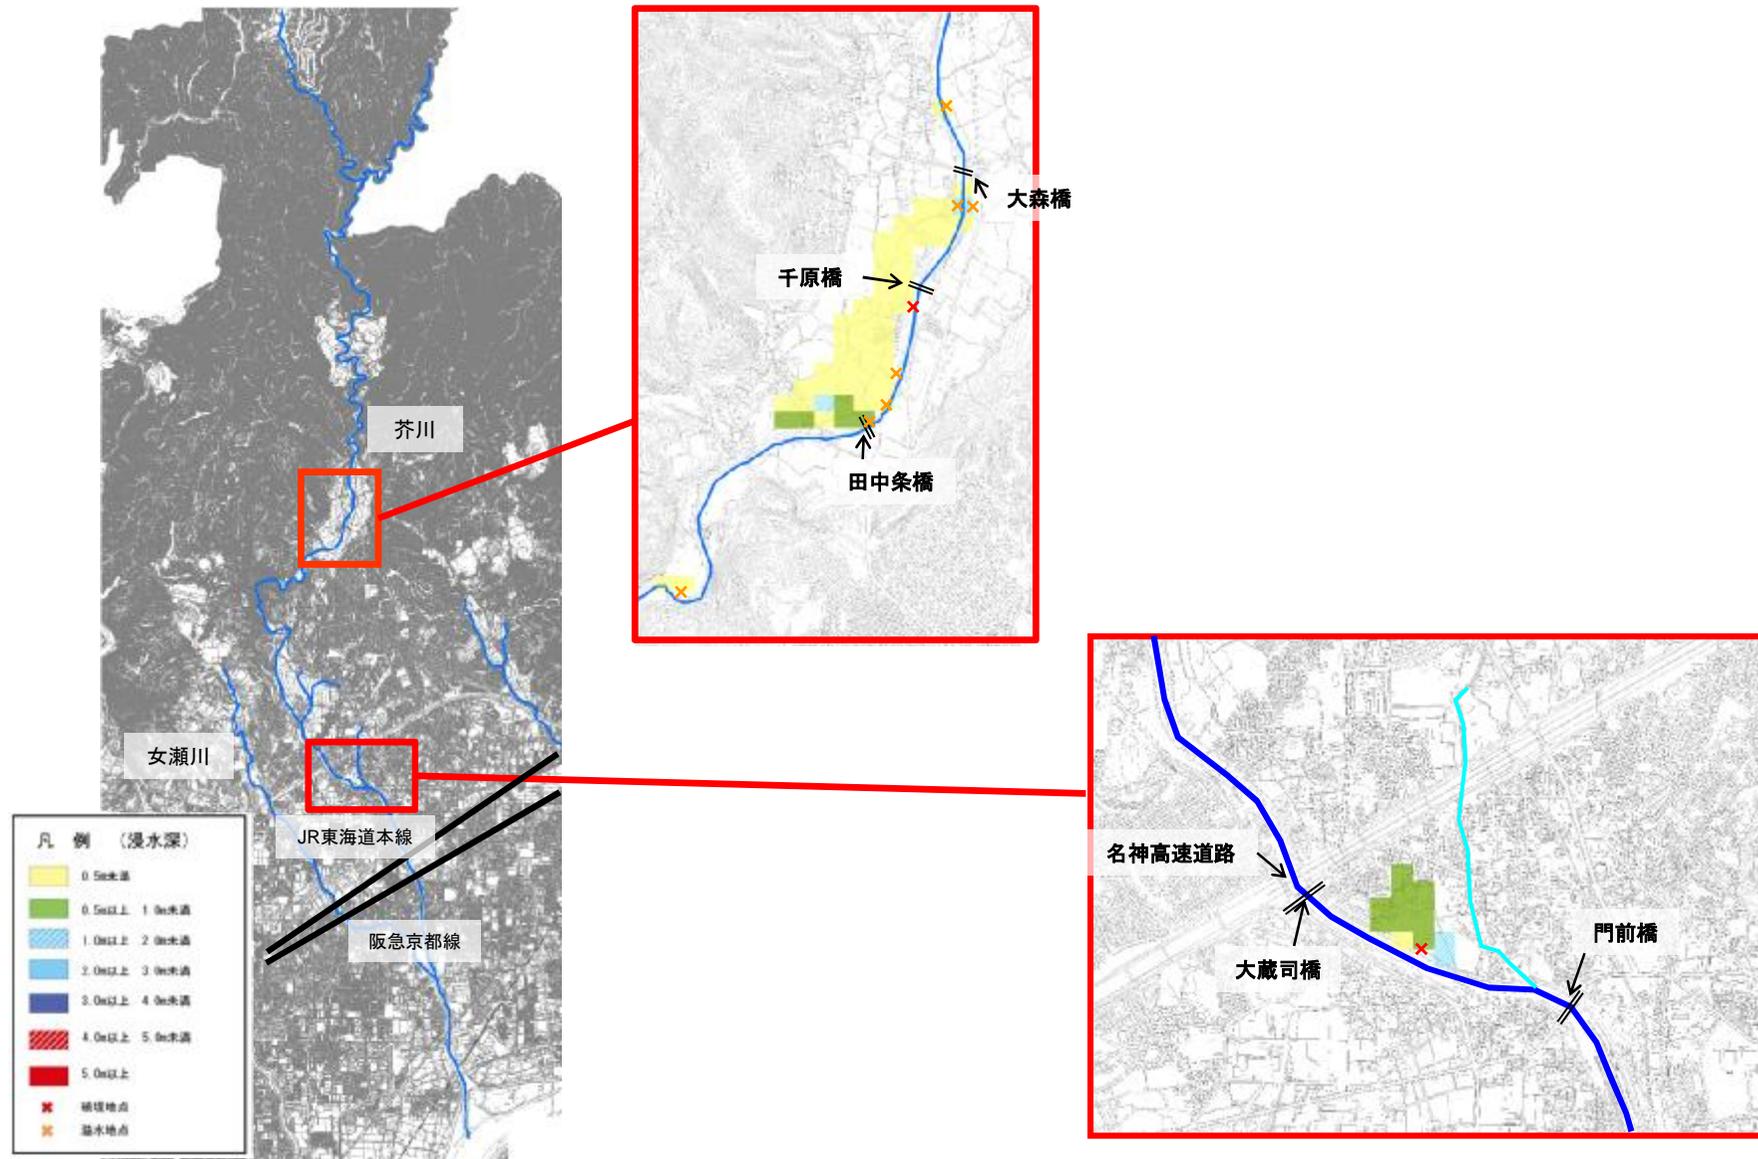
■ 氾濫解析結果(浸水深)対象降雨:50ミリ程度

※被害最大となる破堤地点での破堤を想定(1洪水)

■ 現況河道(芥川)・・・時間雨量50ミリ程度の降雨で危険度Ⅰ、Ⅱの被害が発生する

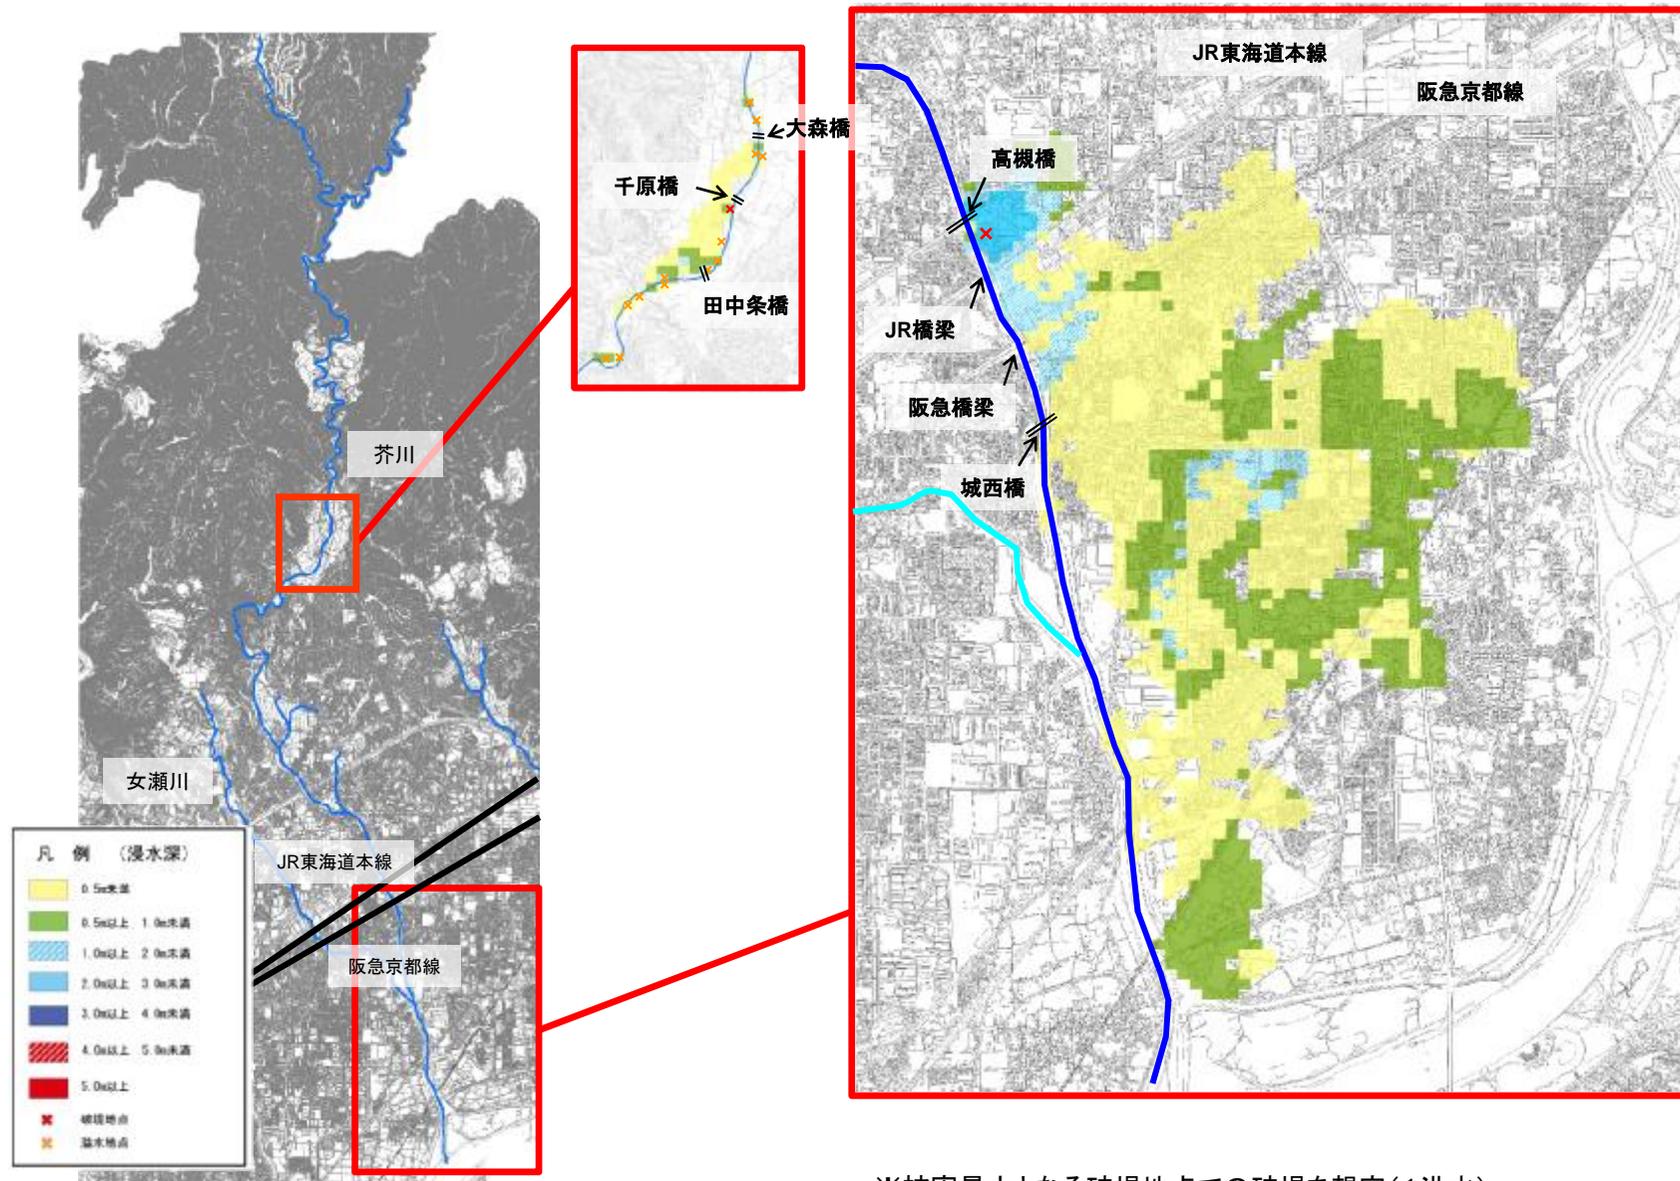
■ 氾濫解析結果(浸水深)対象降雨:65ミリ程度

※被害最大となる破堤地点での破堤を想定(1洪水)

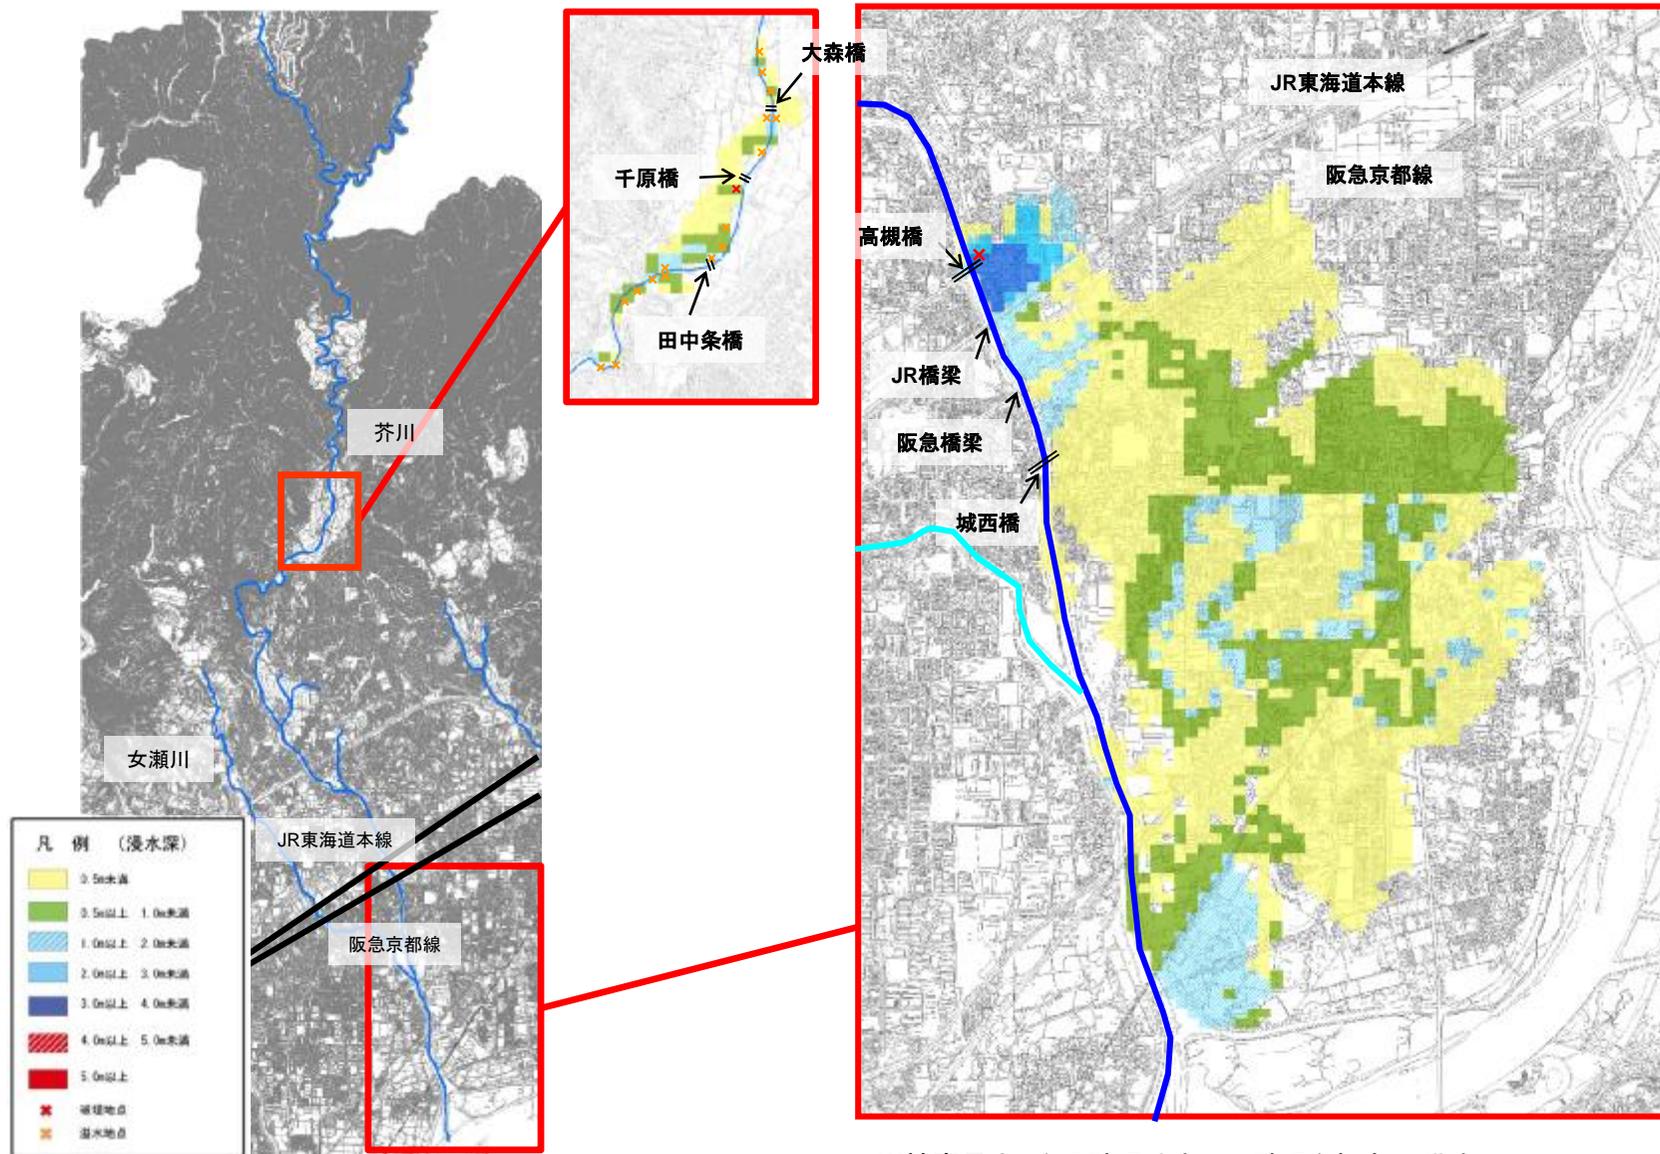
■ 氾濫解析結果(浸水深)対象降雨:80ミリ程度

※被害最大となる破堤地点での破堤を想定(1洪水)

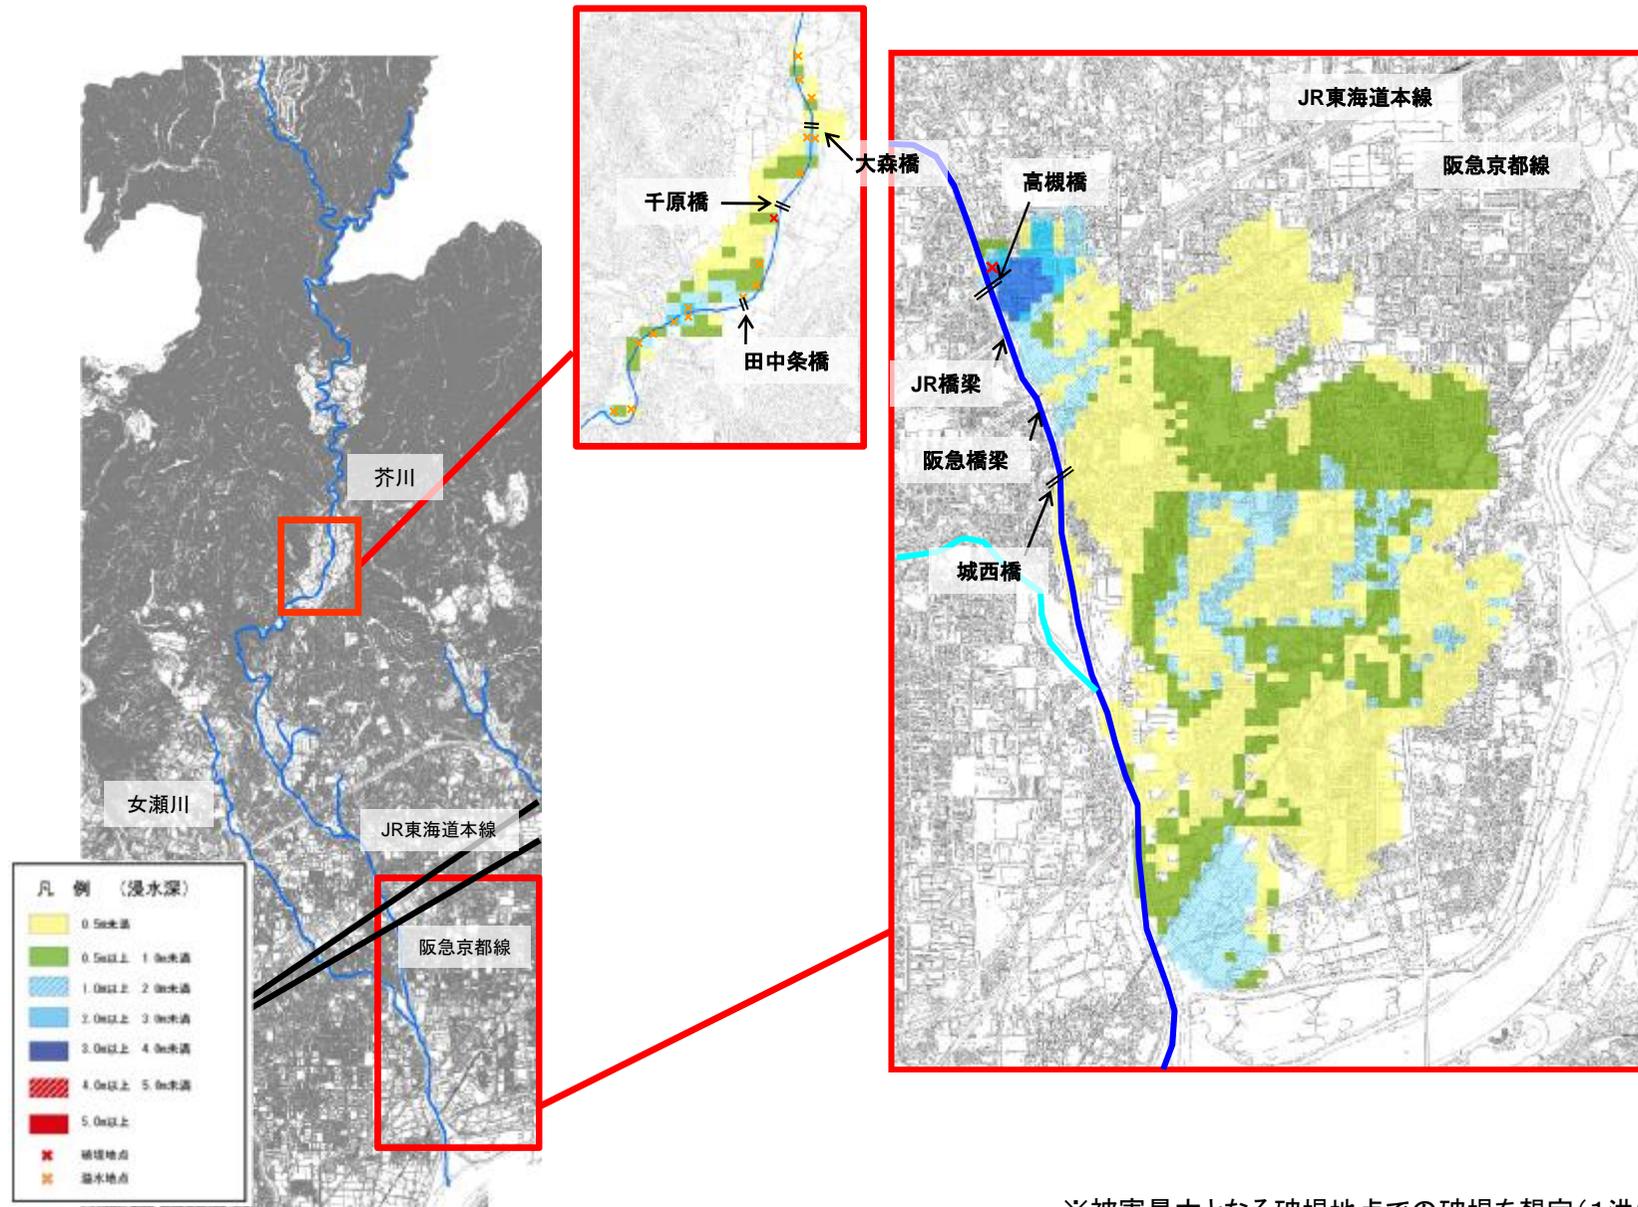
■ 氾濫解析結果(浸水深)対象降雨:90ミリ程度

※被害最大となる破堤地点での破堤を想定(1洪水)

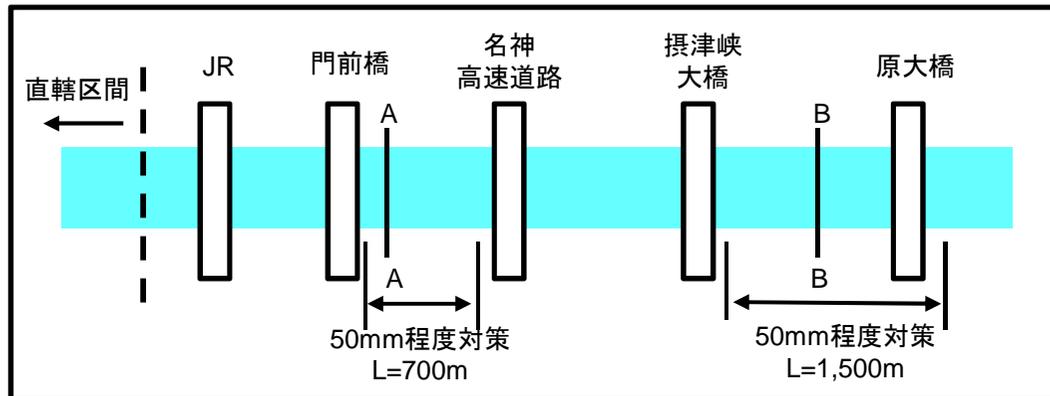
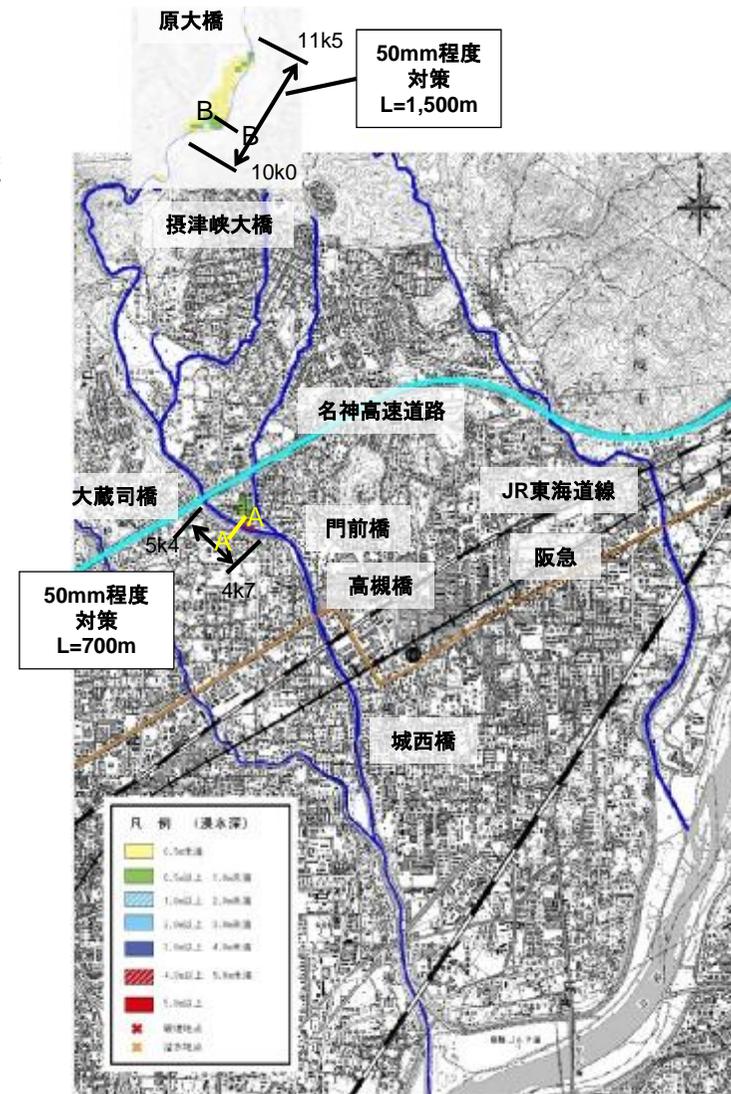
河道改修断面

■ 50ミリ程度対策完成河道での危険度を氾濫解析により確認する。

- 河道改修による50ミリ程度対策を実施(家屋へ影響のある区間)
- 河道と氾濫原を一体的に解析、河道への復流を考慮したモデル。
- 氾濫原のメッシュサイズは50m。
- 対象降雨は、時間雨量65ミリ程度、時間雨量80ミリ程度、時間雨量90ミリ程度の3ケース

現況河道50ミリ程度

※破堤を一地点ずつ想定した氾濫解析結果の包絡

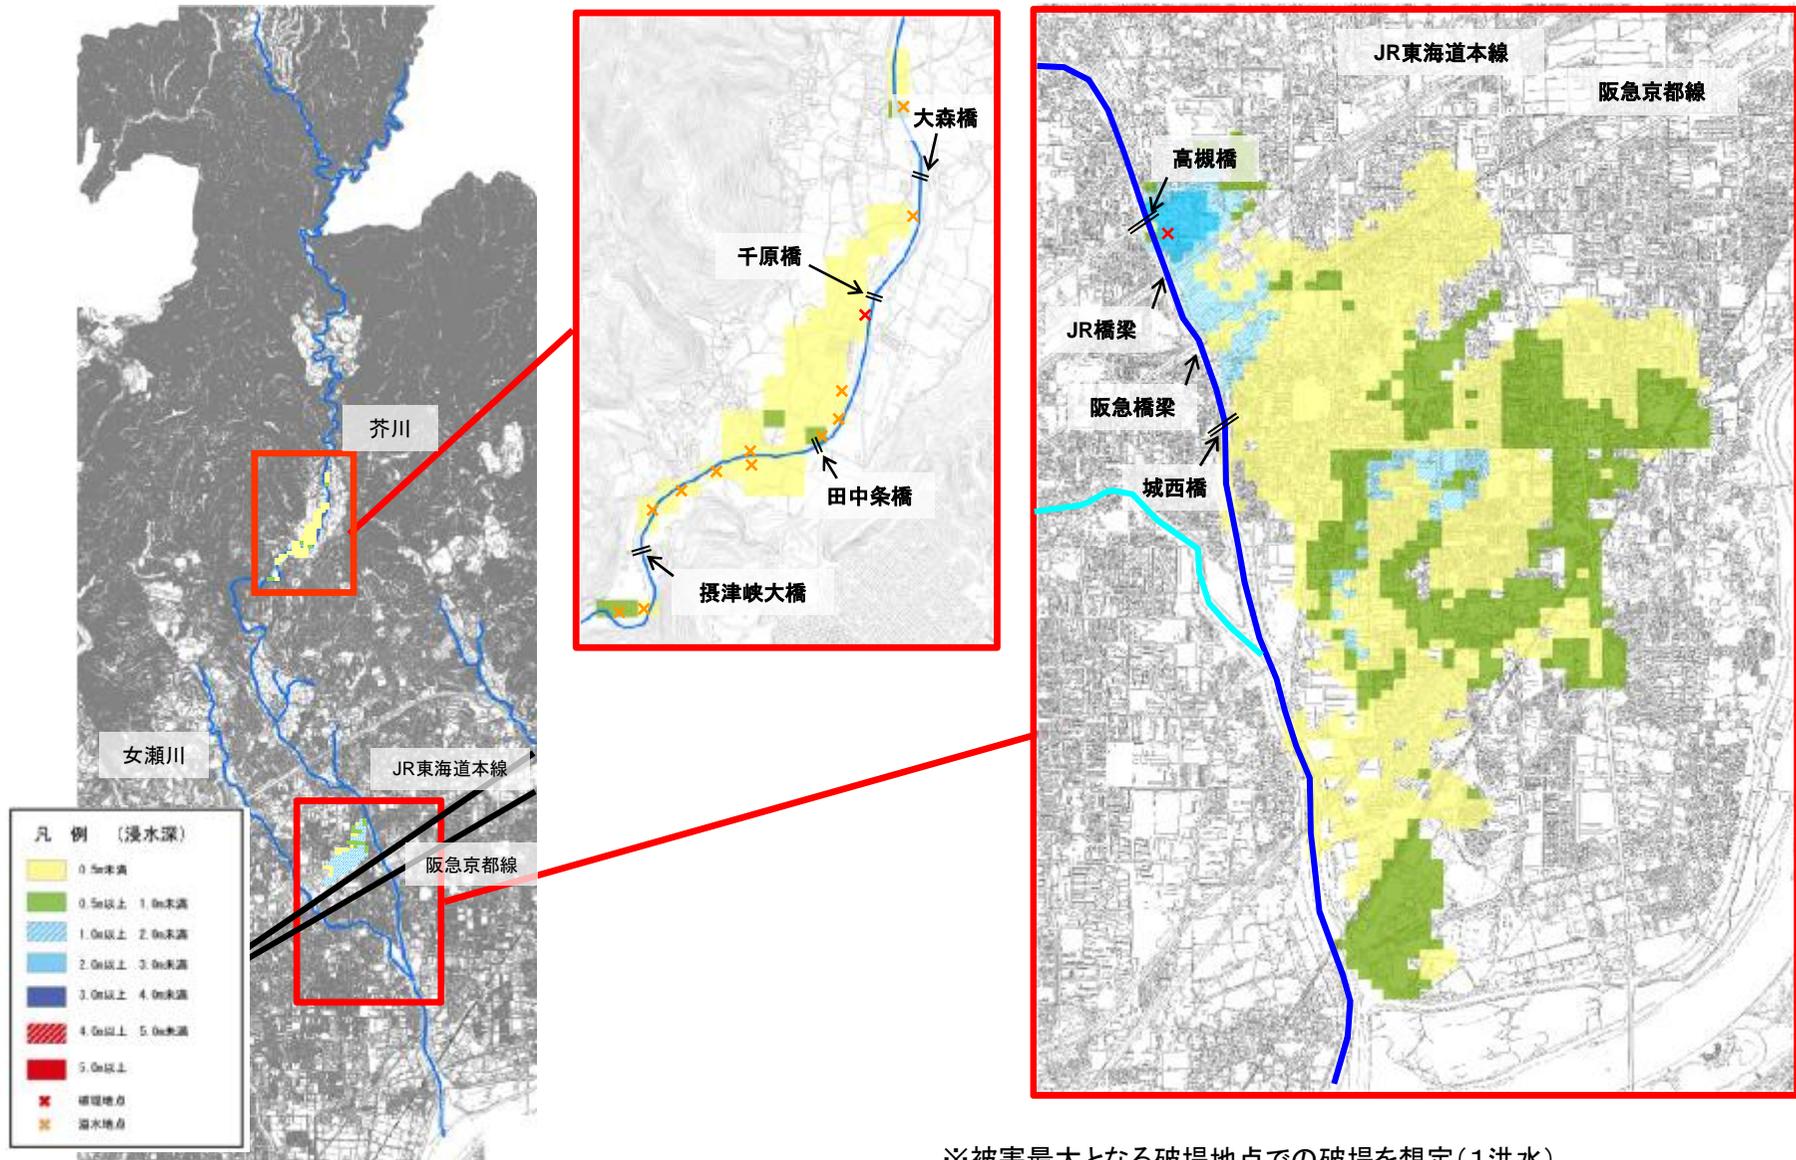
■ 氾濫解析結果(浸水深) 対象降雨:65ミリ程度

※被害最大となる破堤地点での破堤を想定(1洪水)

時間雨量65ミリ程度の降雨で危険度Ⅱの被害が発生する
