平成25年7月10日（水）  
平成25年度 第1回  
治水専門部会

資料1-2

# 淀川水系 淀川右岸ブロックの 当面の治水目標の設定について

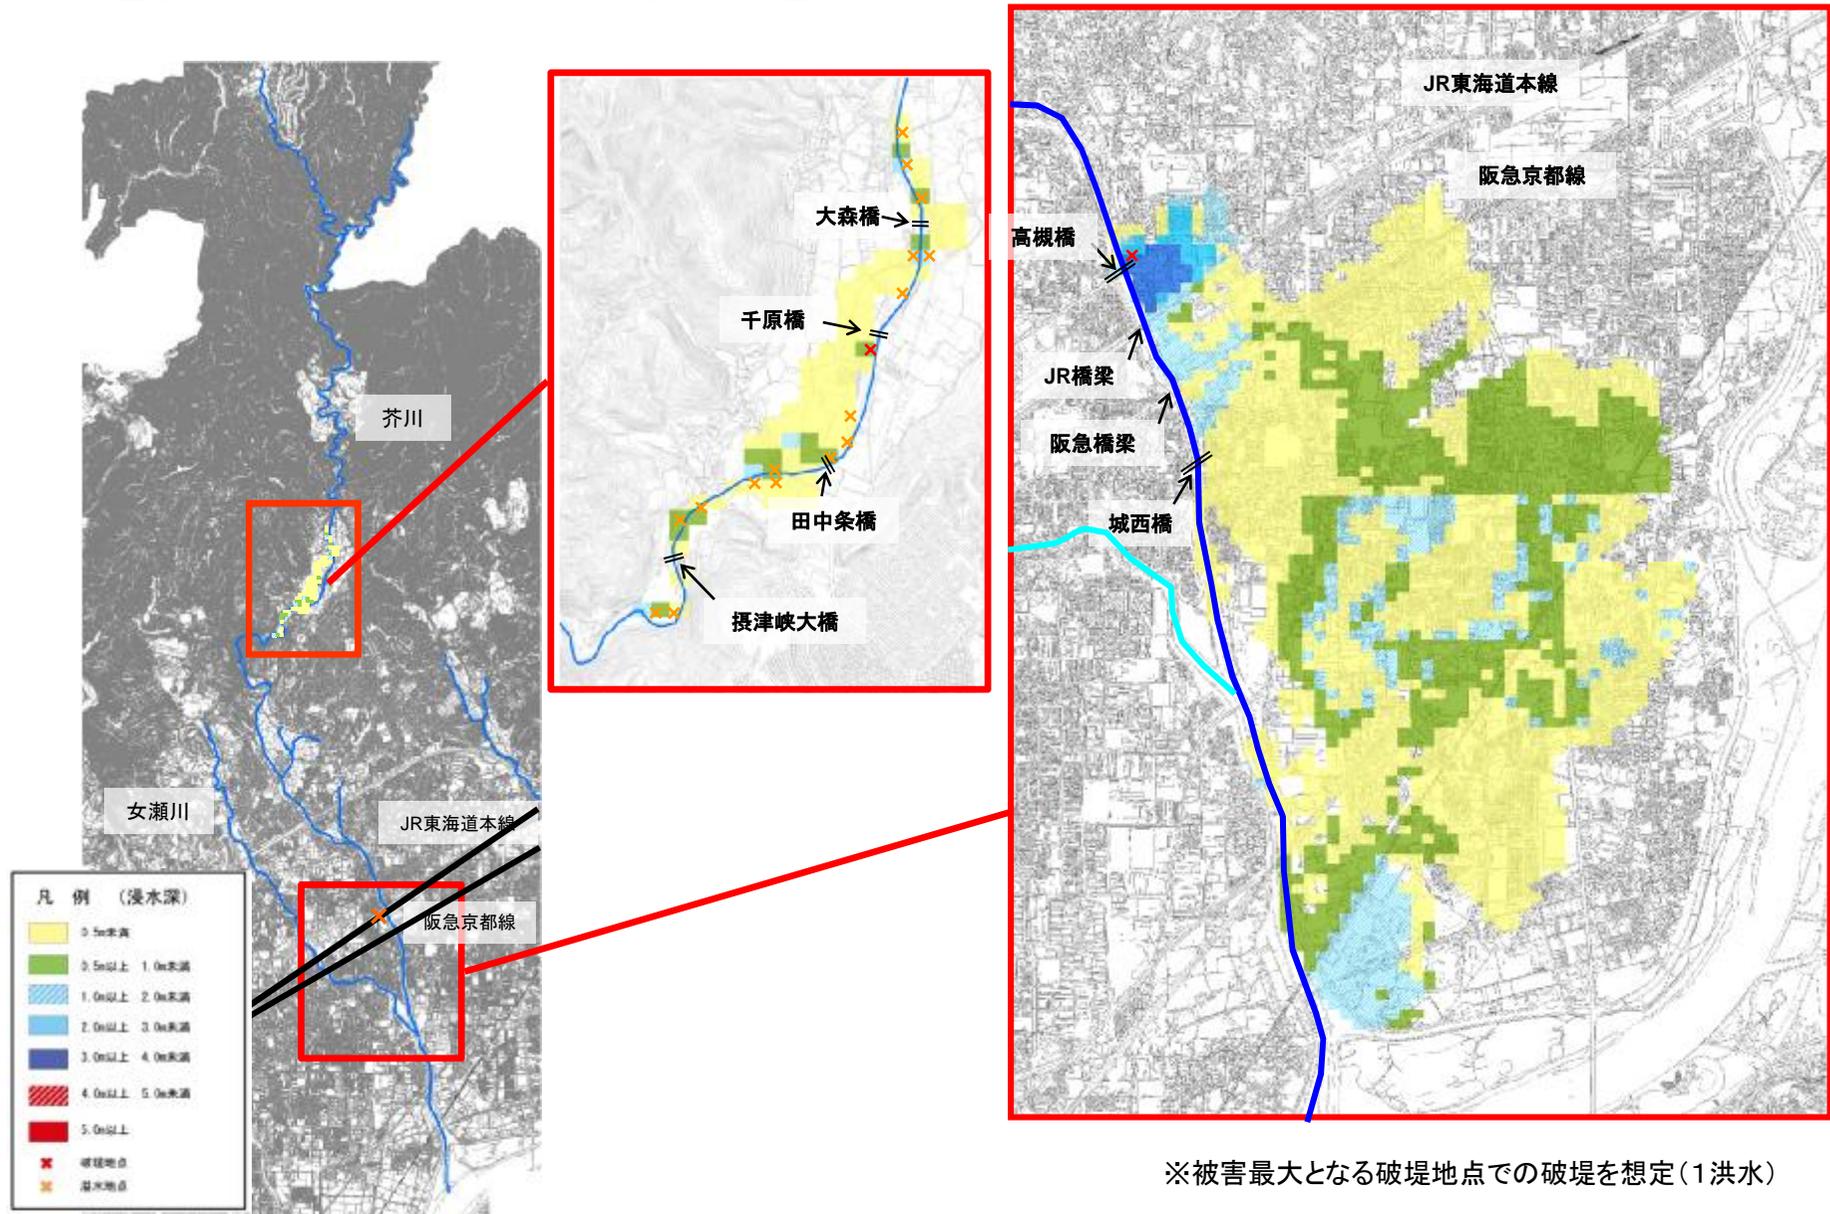
■ 氾濫解析結果(浸水深) 対象降雨:80ミリ程度

※被害最大となる破堤地点での破堤を想定(1洪水)

時間雨量80ミリ、90ミリ程度の降雨で危険度Ⅱ、Ⅲの被害が発生する。

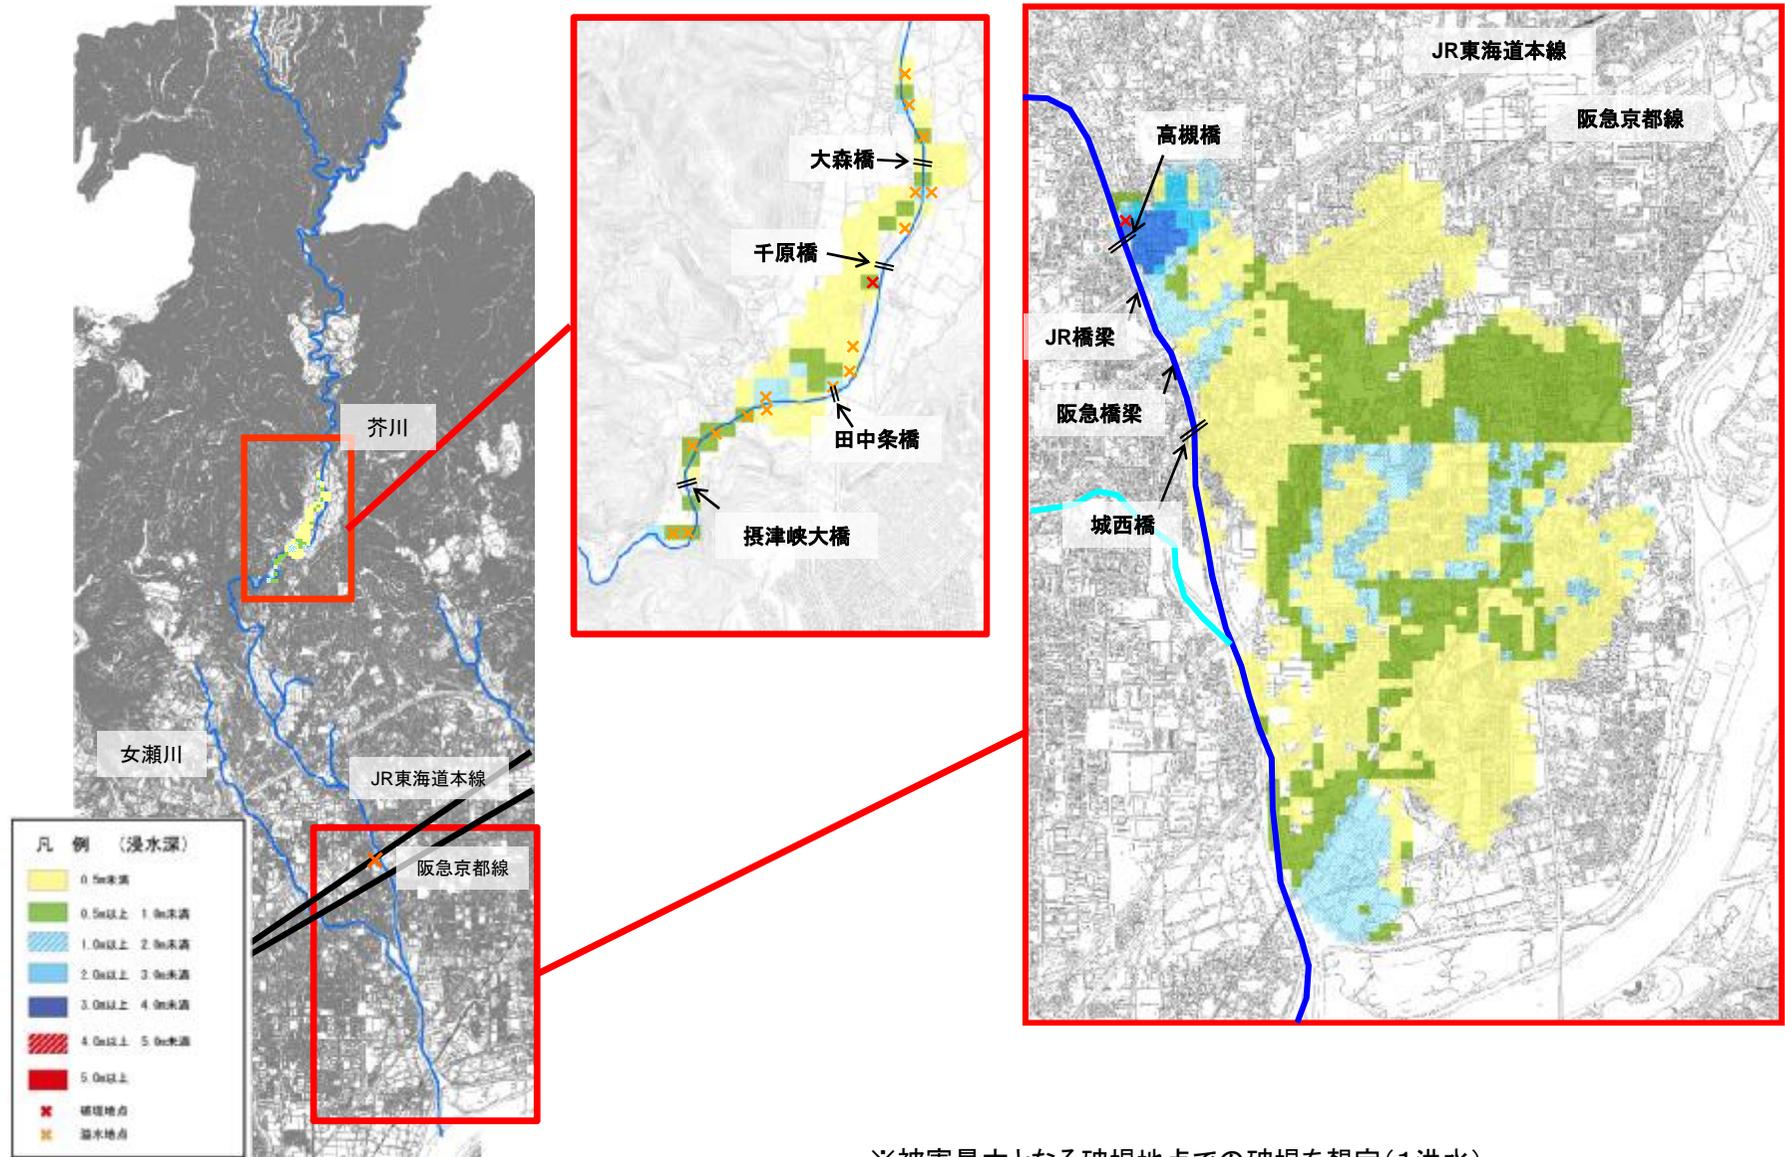
■ 氾濫解析結果(浸水深)対象降雨:90ミリ程度

※被害最大となる破堤地点での破堤を想定(1洪水)

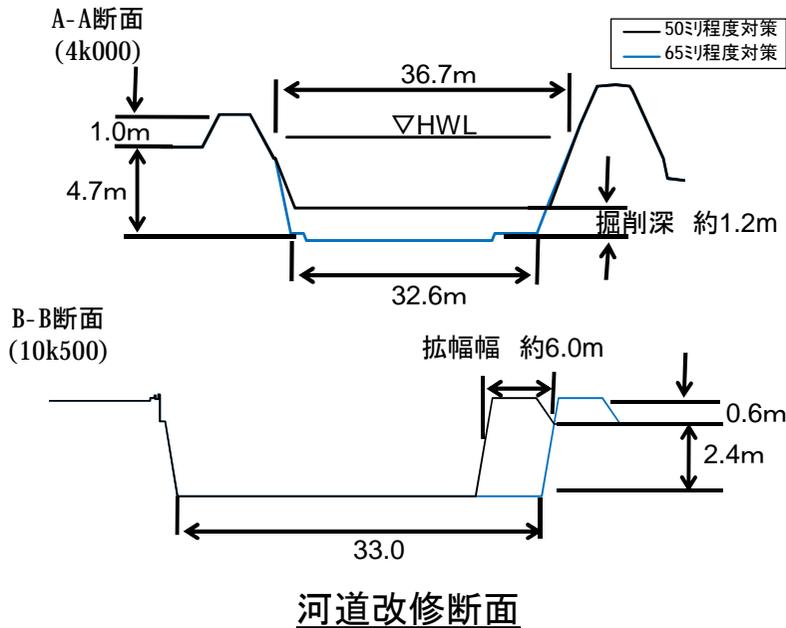
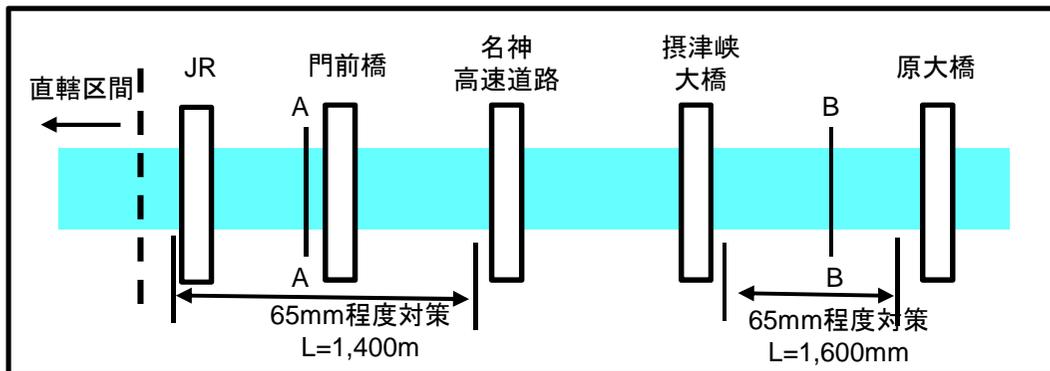
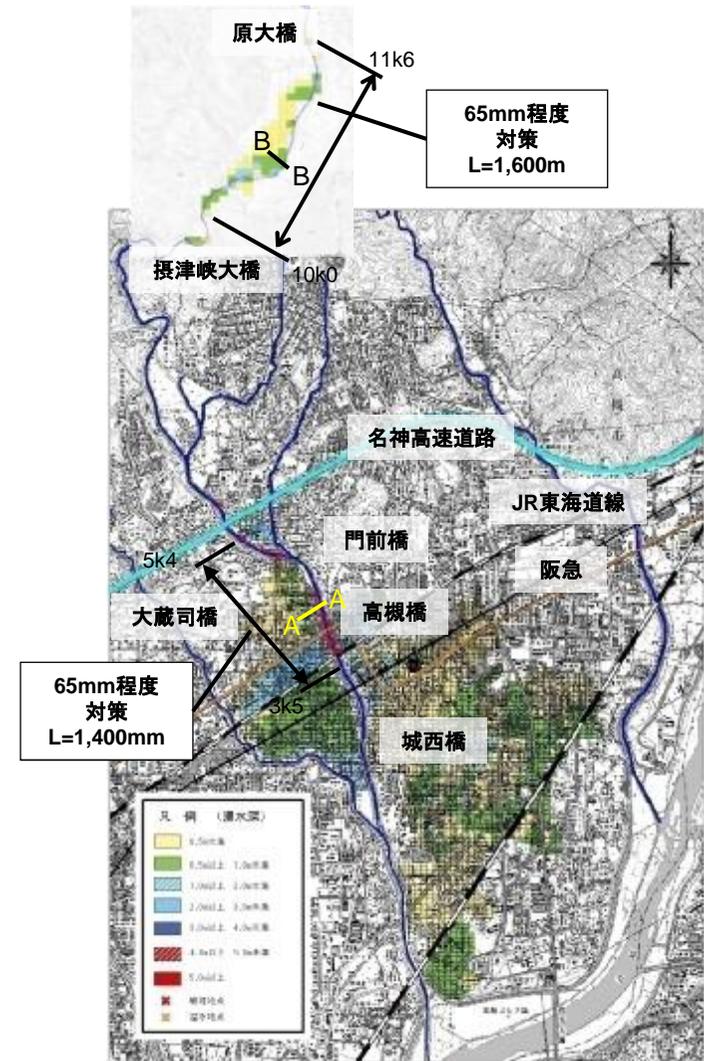
■ 65ミリ程度対策完成河道での危険度を氾濫解析により確認する。

- 河道改修による65ミリ程度対策を実施
- 河道と氾濫原を一体的に解析、河道への復流を考慮したモデル。
- 氾濫原のメッシュサイズは50m。
- 対象降雨は、時間雨量80ミリ程度、時間雨量90ミリ程度の2ケース

現況河道65ミリ程度  
※破堤を一地点ずつ想定した氾濫解析結果の包絡

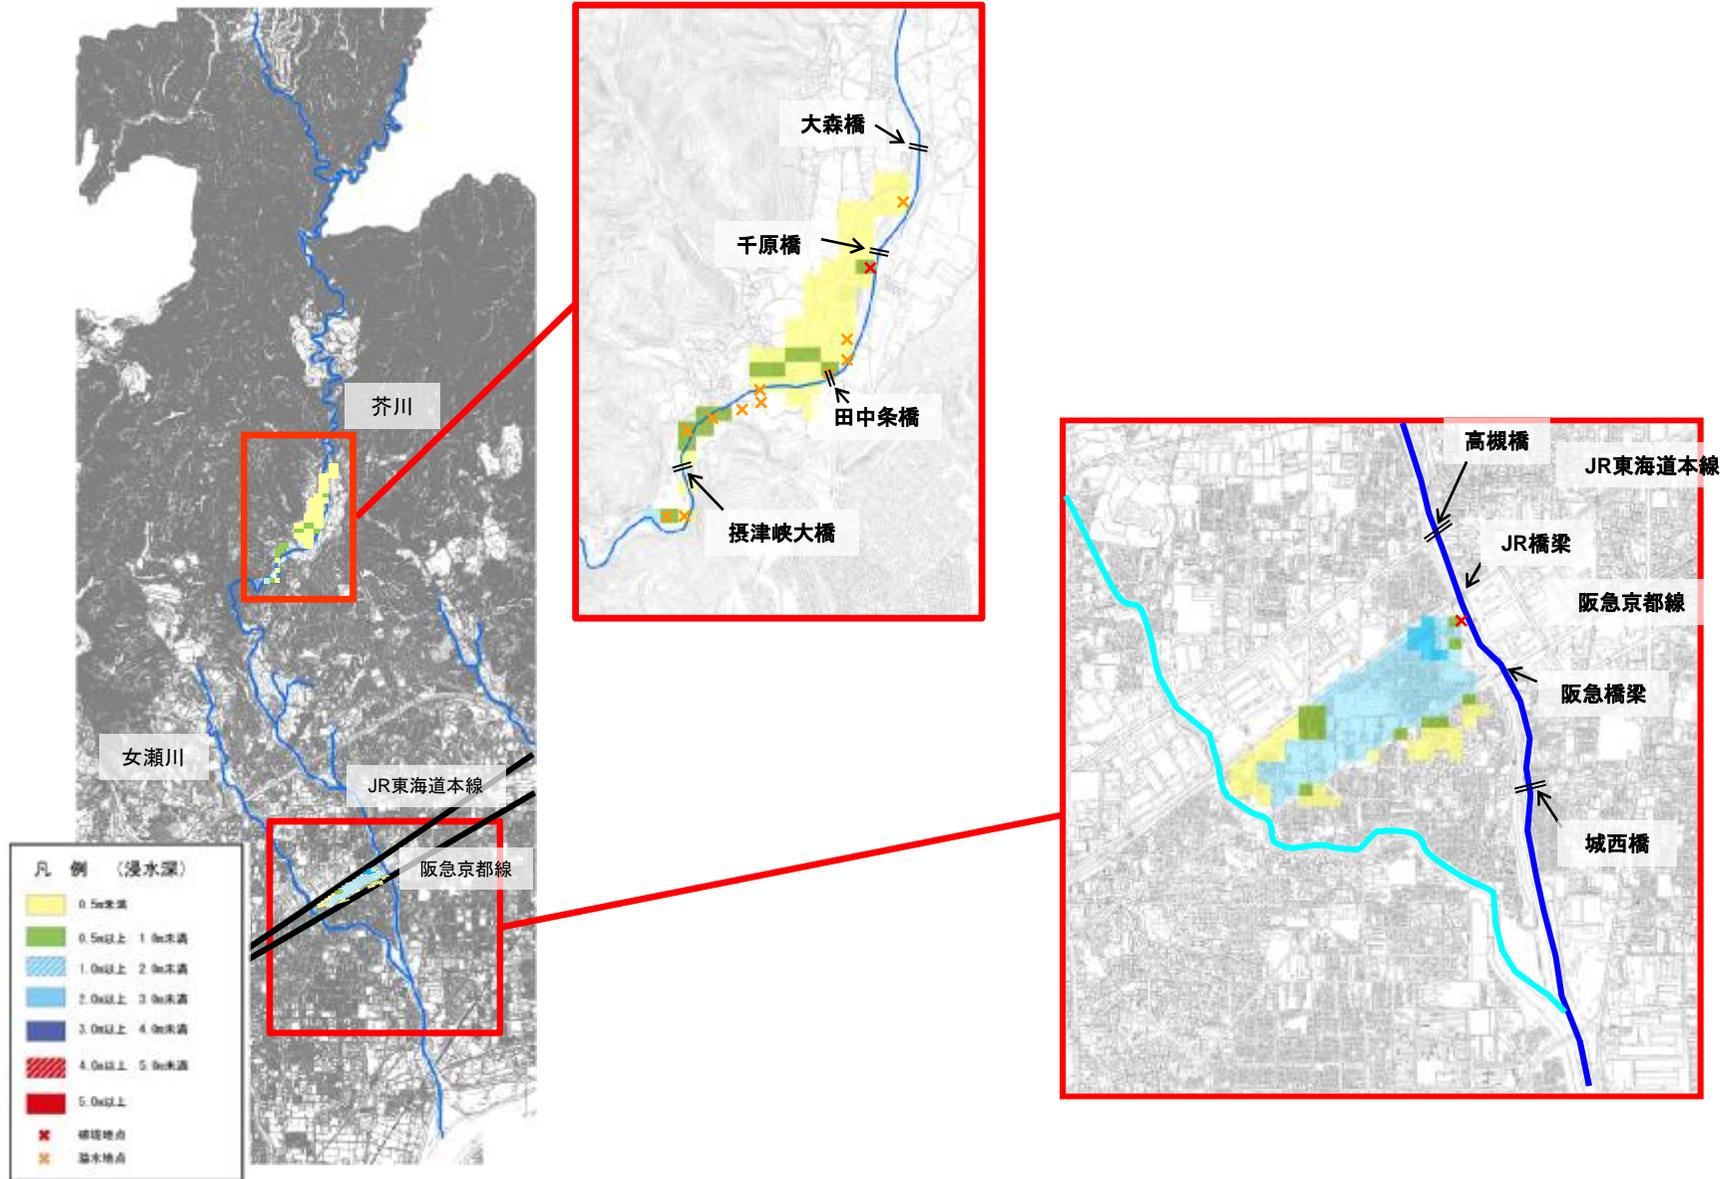
■ 氾濫解析結果(浸水深) 対象降雨:80ミリ程度

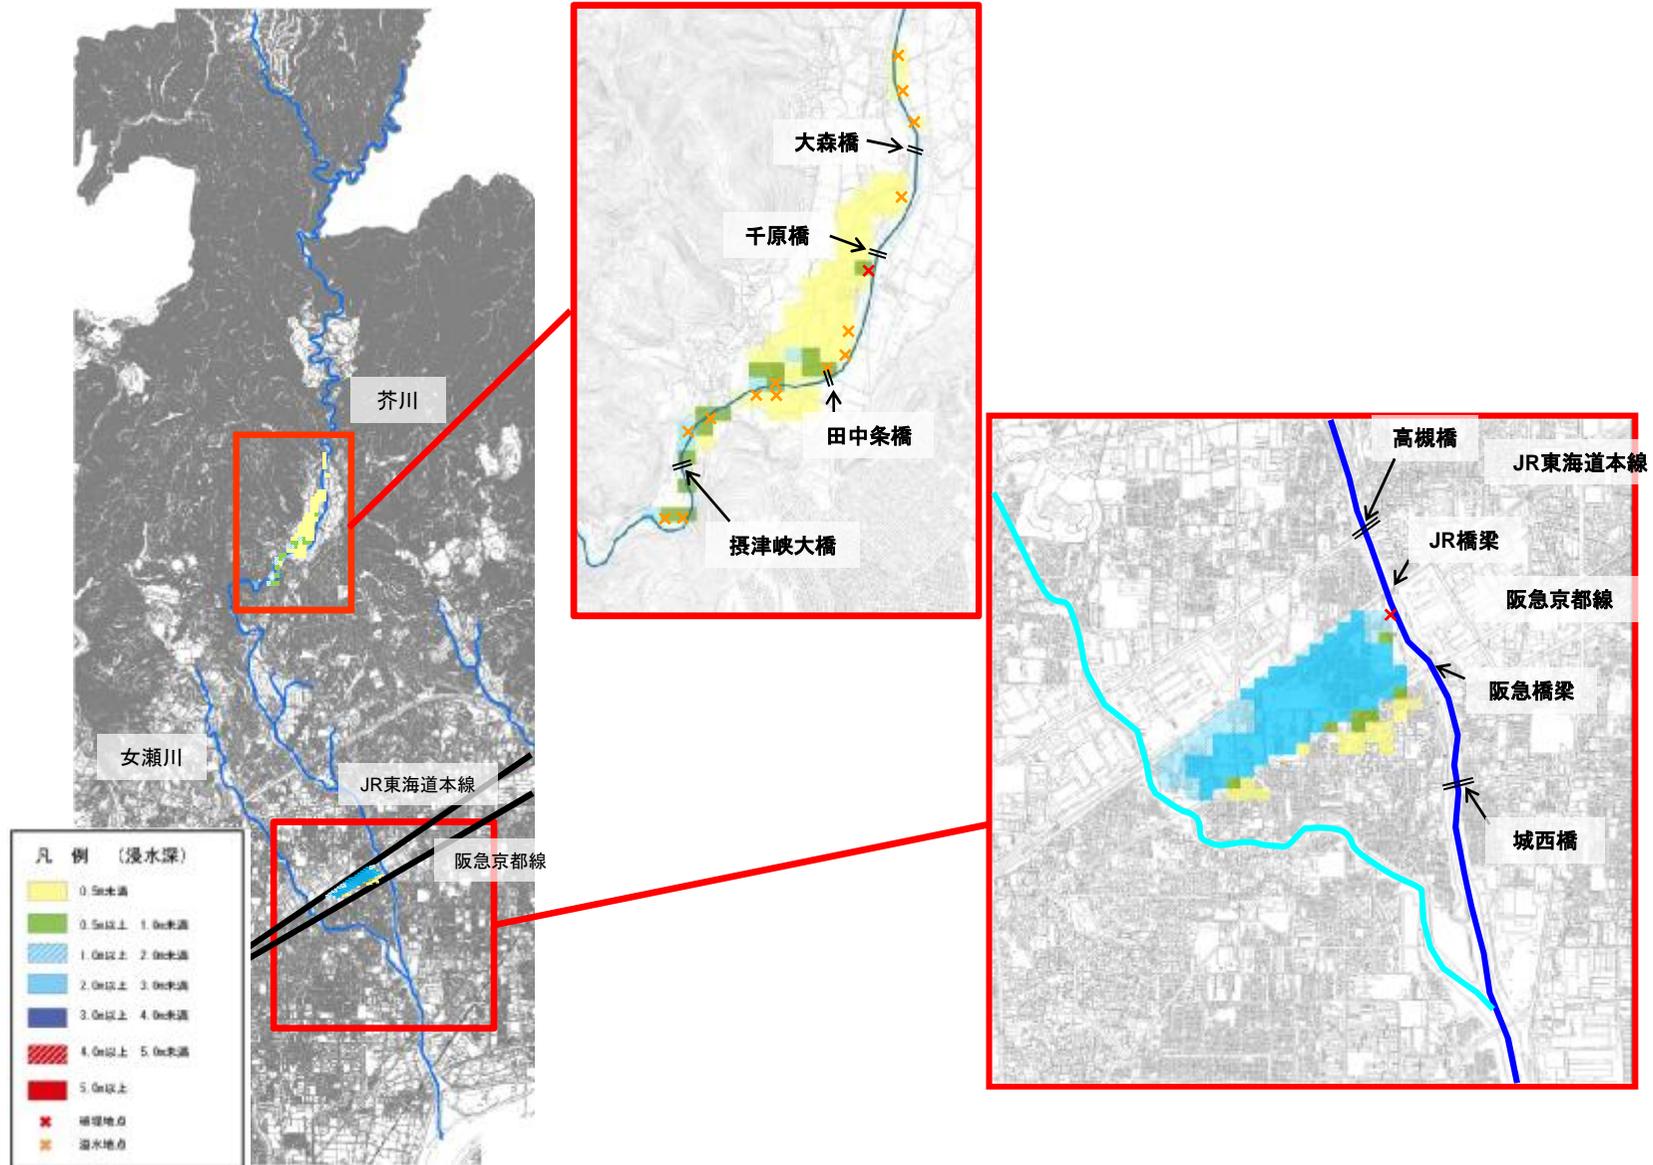
■ 氾濫解析結果(浸水深) 対象降雨: 90ミリ程度

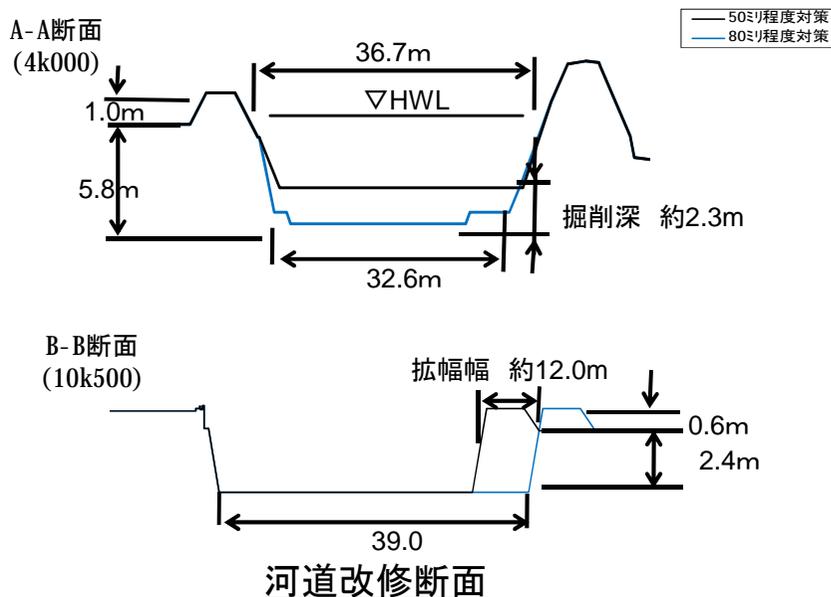
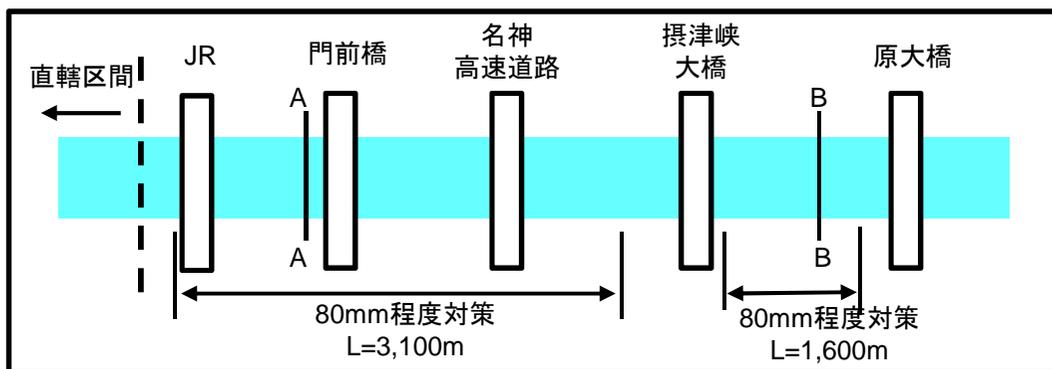
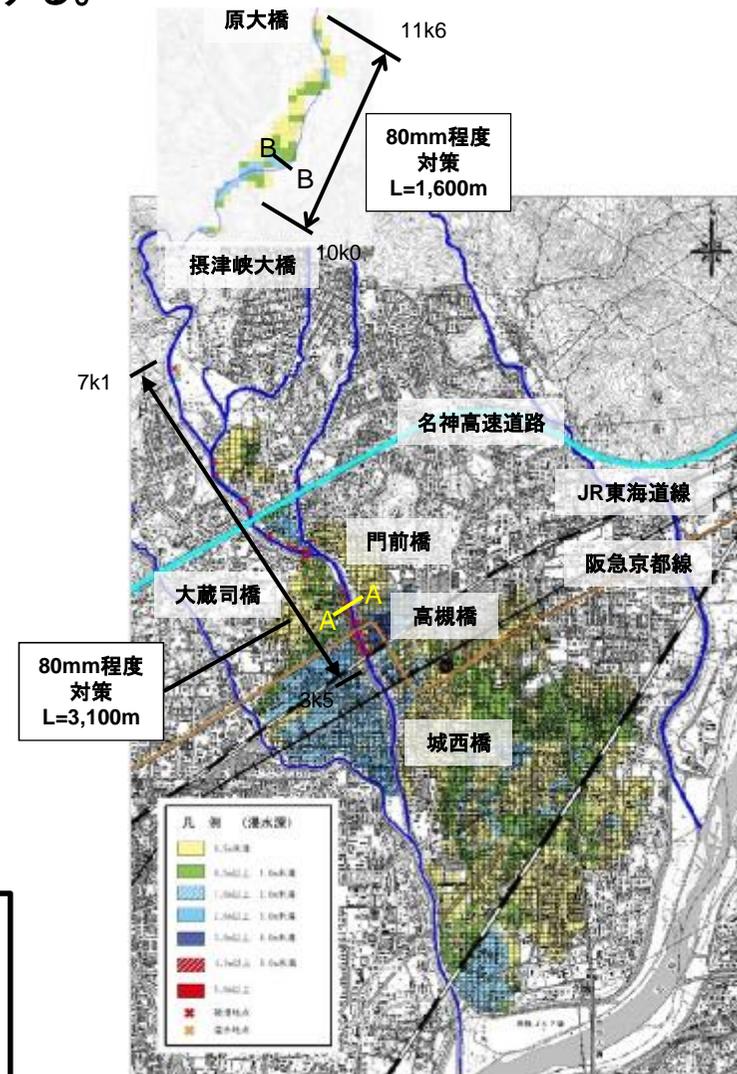
- 80ミリ程度対策完成河道での危険度を氾濫解析により確認する。
- 氾濫解析の前提条件は以下の通り

- 河道改修による80ミリ程度対策を実施(家屋へ影響のある区間)
- 河道と氾濫原を一体的に解析、河道への復流を考慮したモデル。
- 氾濫原のメッシュサイズは50m。
- 対象降雨は、時間雨量90ミリ程度の1ケース

現況河道80ミリ程度  
 ※破堤を一地点ずつ想定した氾濫解析結果の包絡

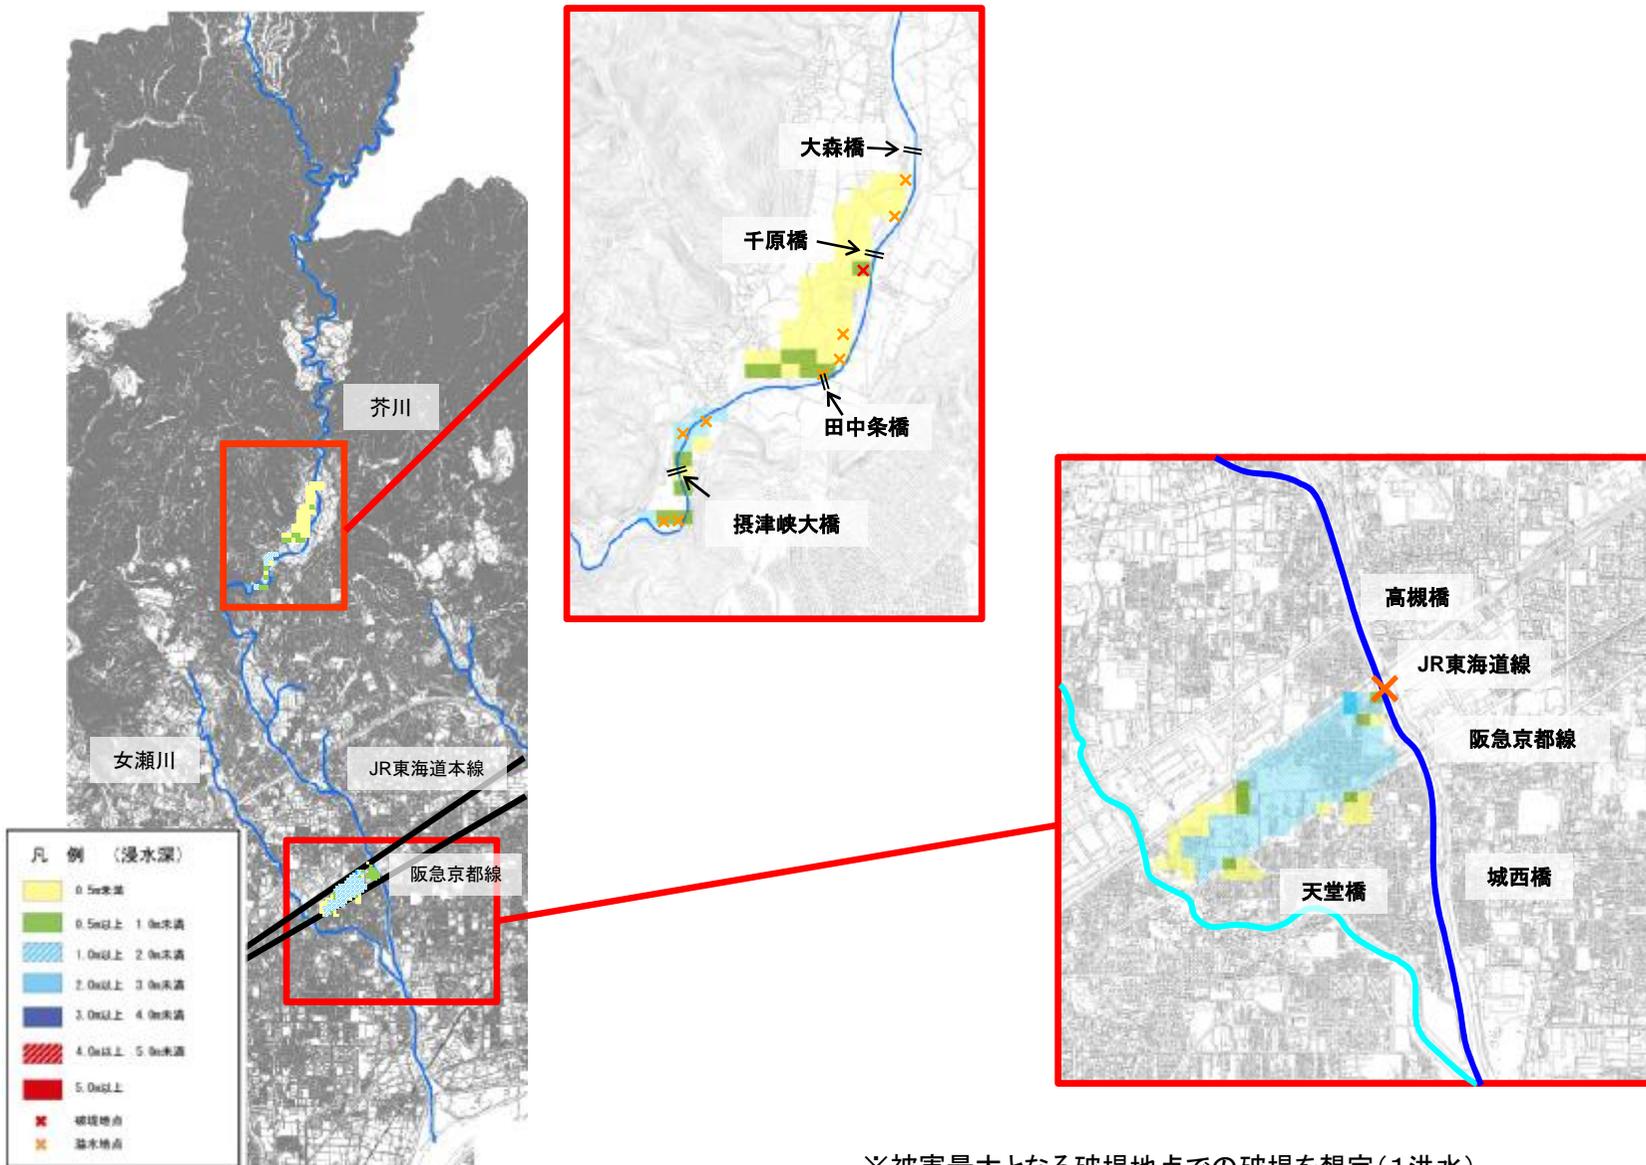
■ 氾濫解析結果(浸水深)対象降雨:90ミリ程度

※被害最大となる破堤地点での破堤を想定(1洪水)

当面の治水目標を時間雨量80ミリ程度とする。

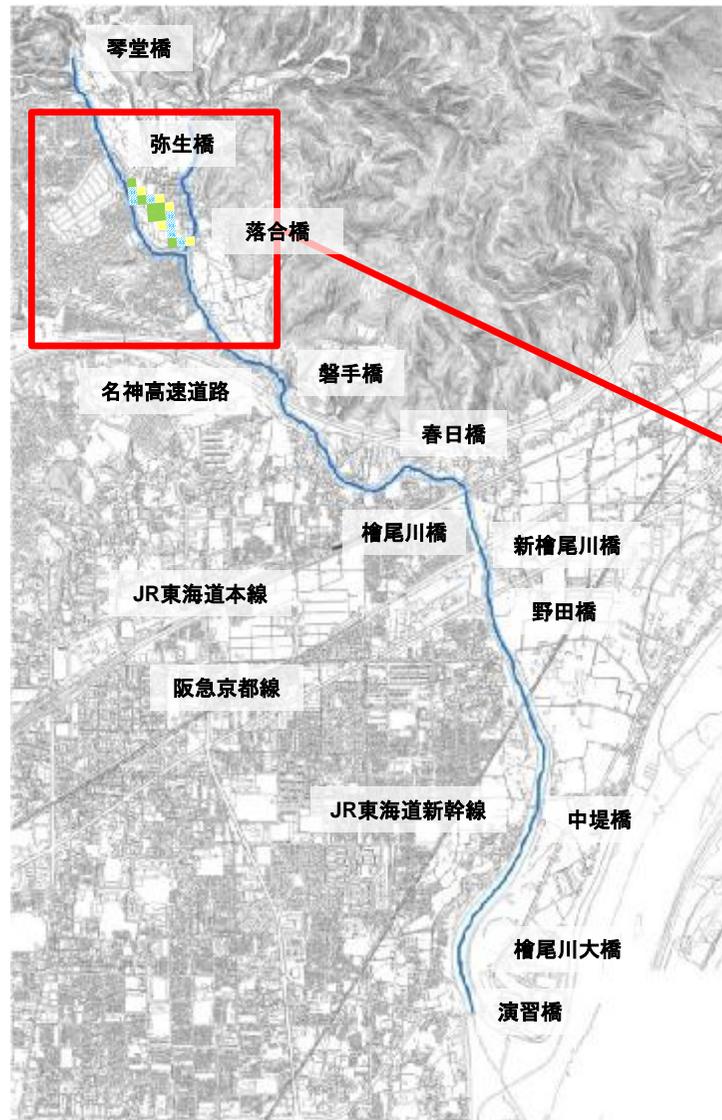
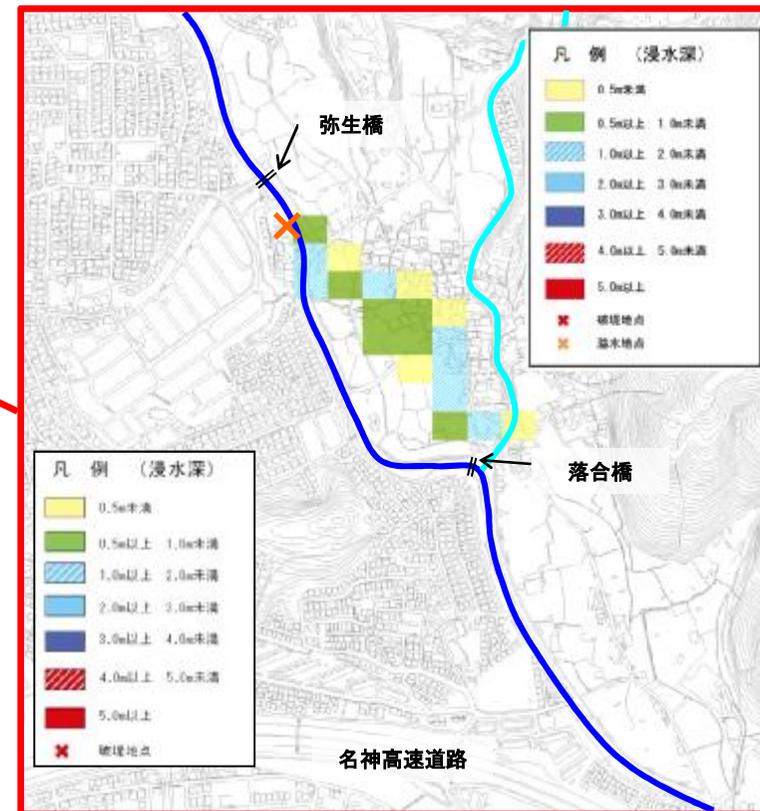
■ 氾濫解析結果(浸水深) 対象降雨:50ミリ程度

※被害最大となる破堤地点での破堤を想定(1洪水)

■現況河道(檜尾川)・・・時間雨量50ミリ程度の降雨で危険度Ⅰ、Ⅱの被害が発生する。

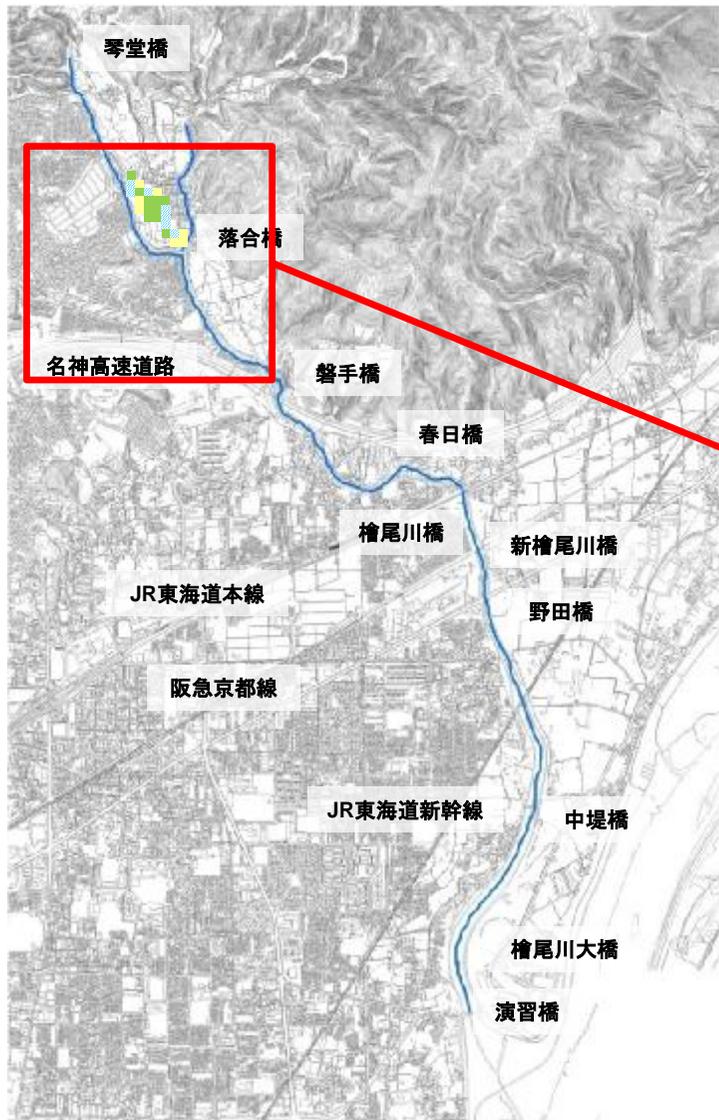
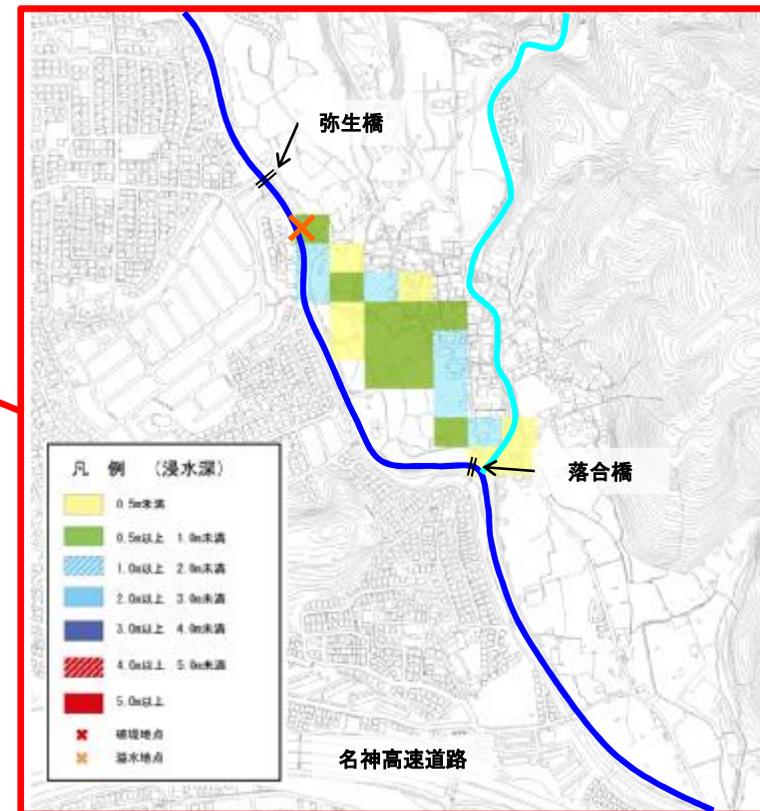
■ 氾濫解析結果(浸水深)対象降雨:65ミリ程度

※被害最大となる破堤地点での破堤を想定(1洪水)

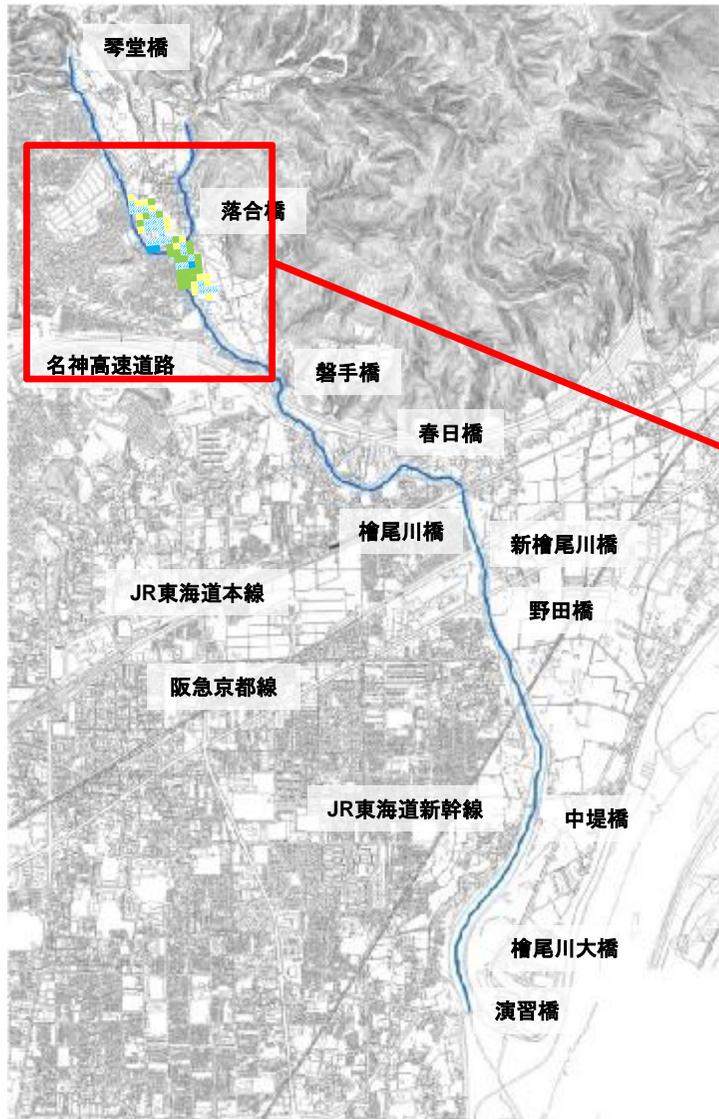
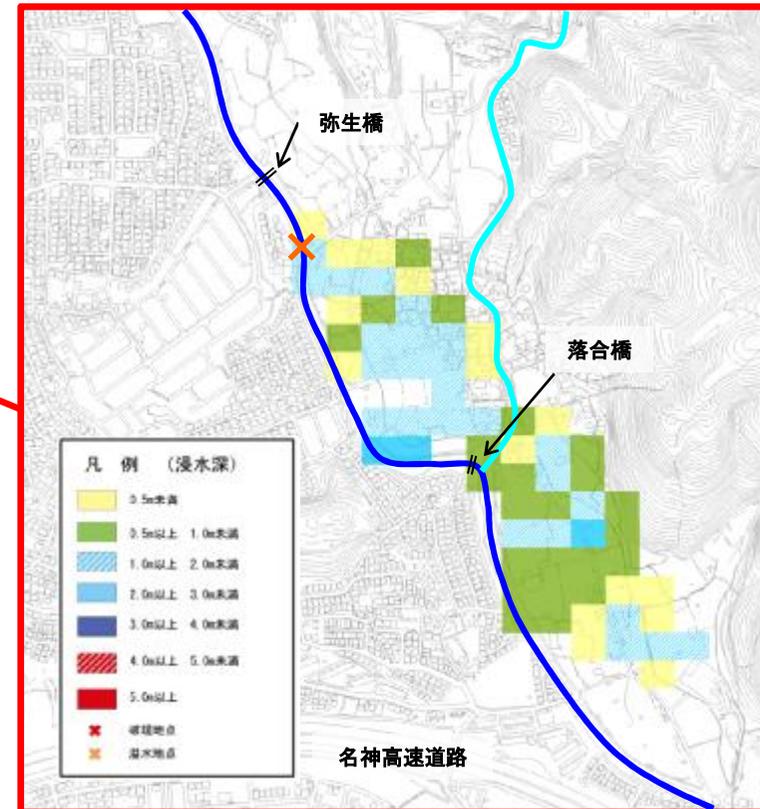
■ 氾濫解析結果(浸水深)対象降雨:80ミリ程度

※被害最大となる破堤地点での破堤を想定(1洪水)

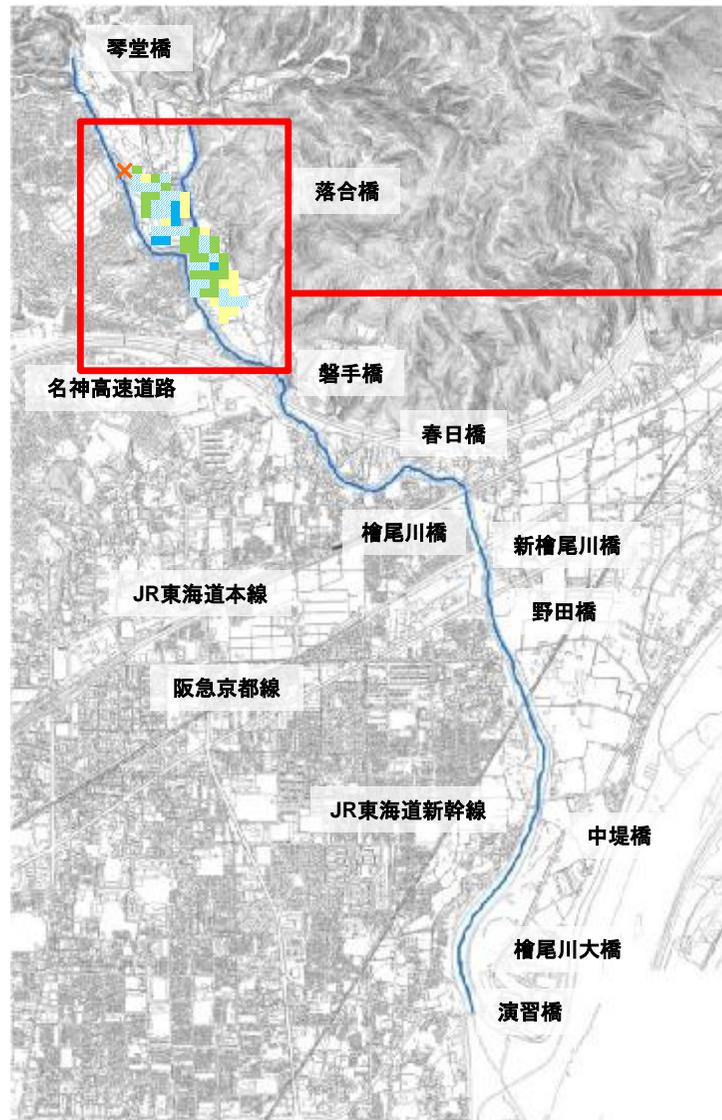
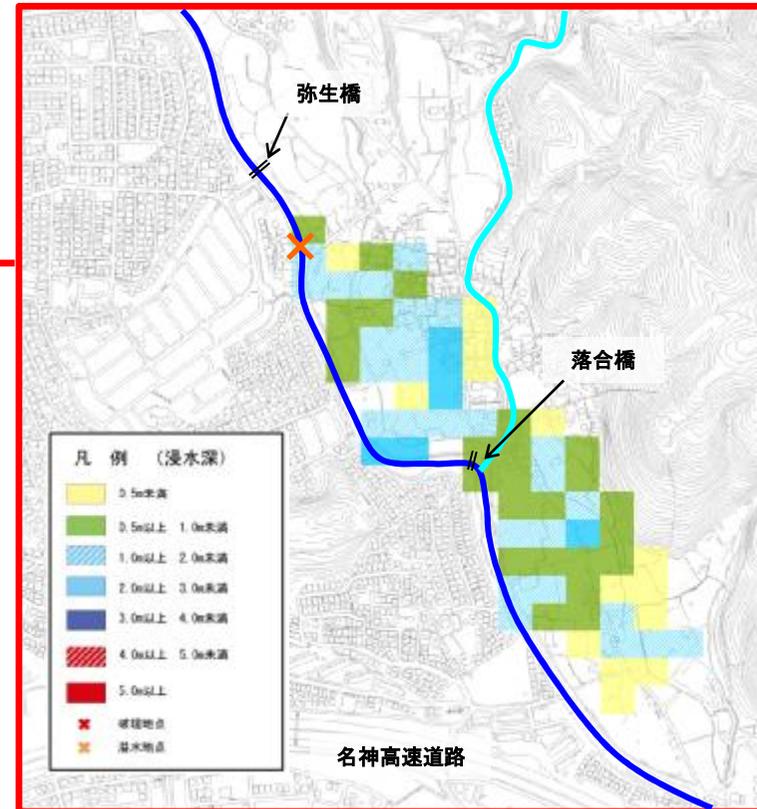
■ 氾濫解析結果(浸水深)対象降雨:90ミリ程度

※被害最大となる破堤地点での破堤を想定(1洪水)

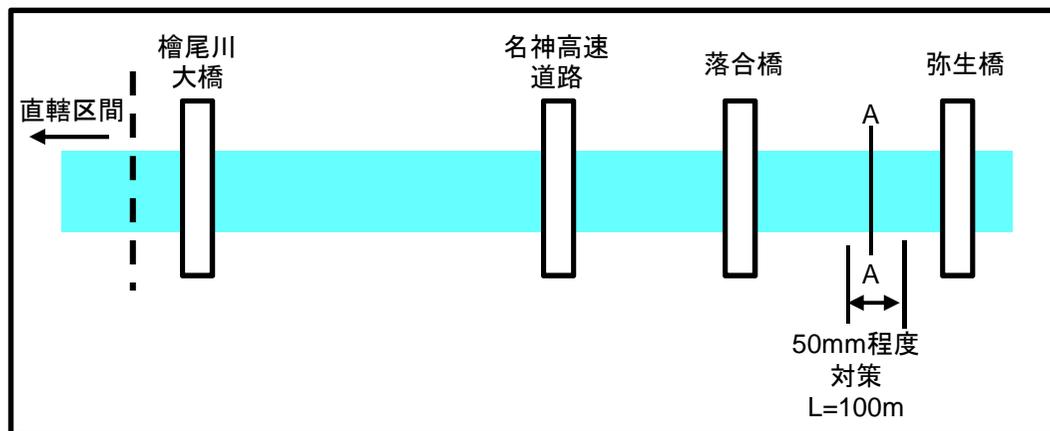
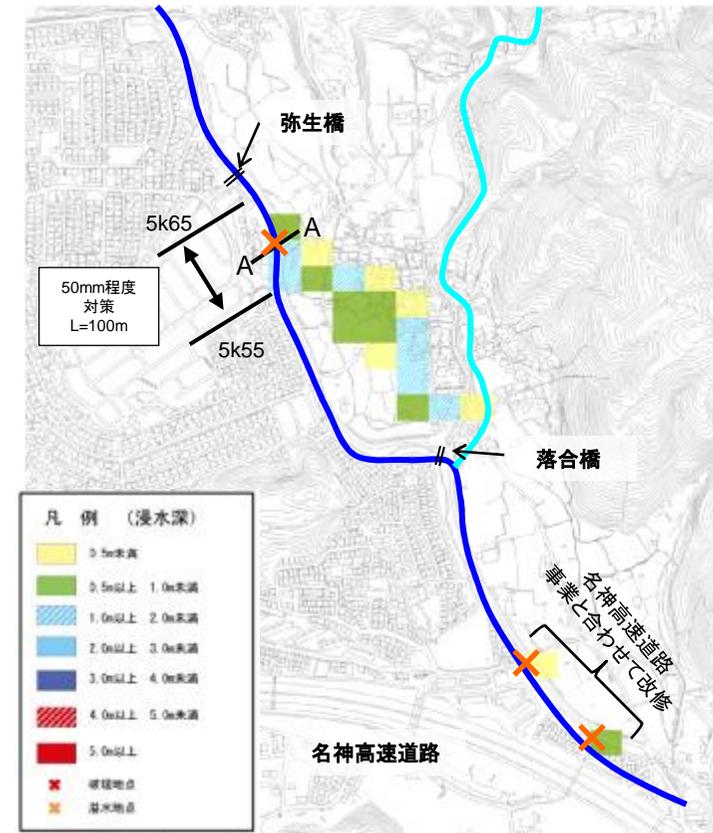
河道改修断面

- 50ミリ程度対策完成河道での危険度を氾濫解析により確認する。
- 氾濫解析の前提条件は以下の通り

- 河道改修による50ミリ程度対策を実施(家屋へ影響のある区間)
- 河道と氾濫原を一体的に解析、河道への復流を考慮したモデル。
- 氾濫原のメッシュサイズは50m。
- 対象降雨は、時間雨量65ミリ程度、時間雨量80ミリ程度、時間雨量90ミリ程度の3ケース

現況河道50ミリ程度  
 ※破堤を一地点ずつ想定した氾濫解析結果の包絡

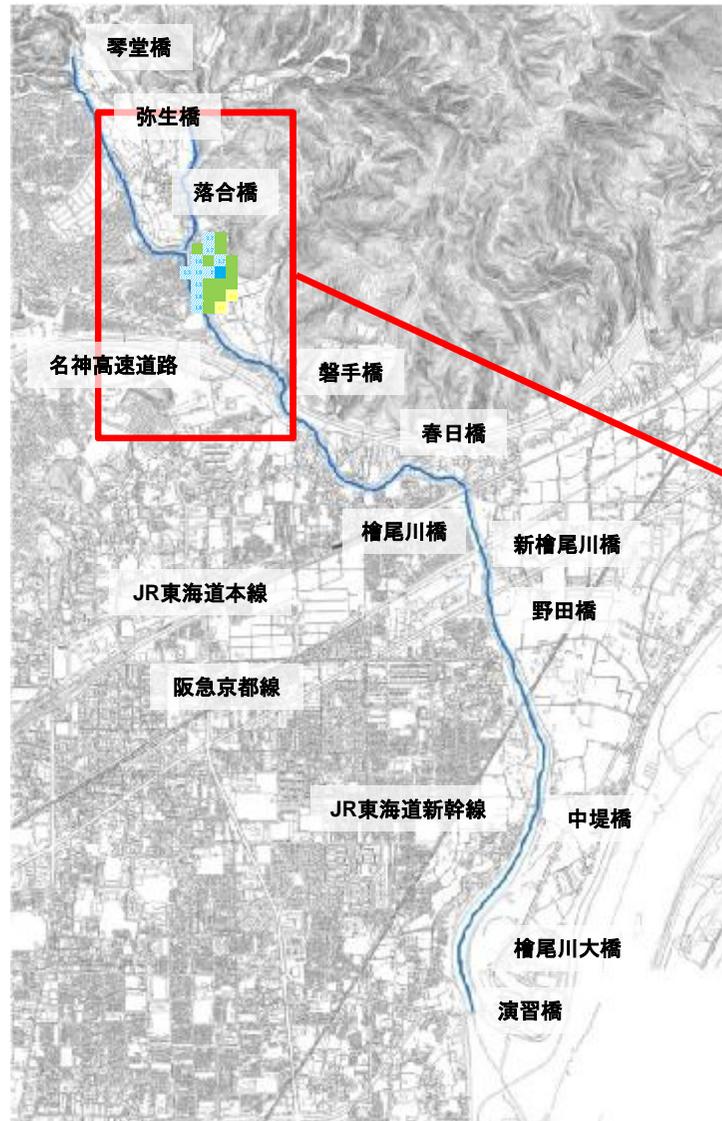
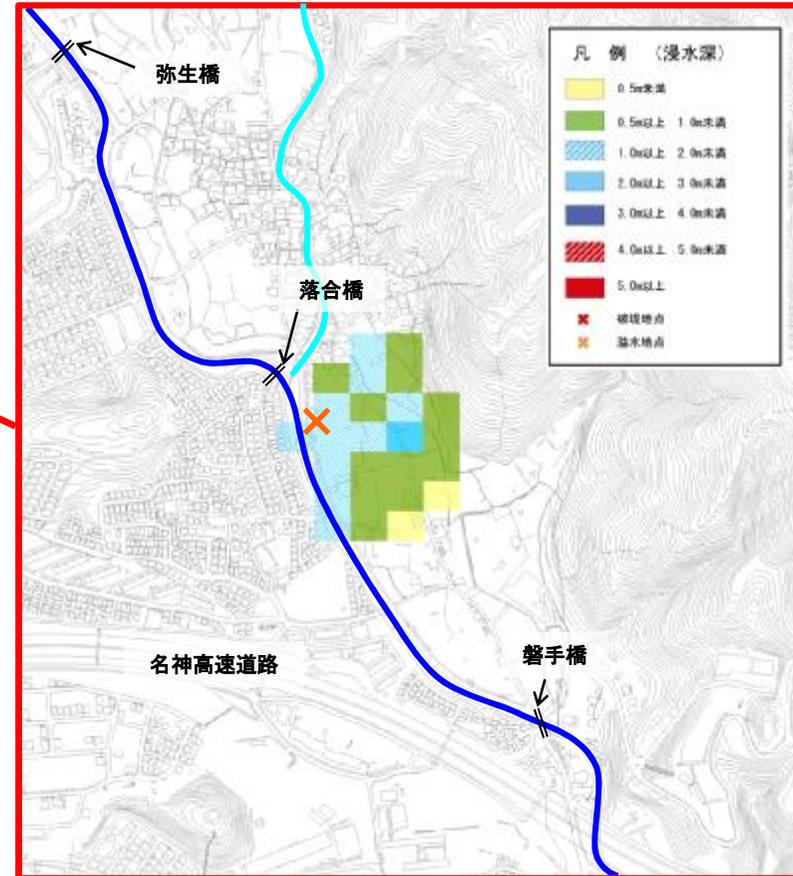
■ 氾濫解析結果(浸水深)対象降雨:65ミリ程度

※被害最大となる破堤地点での破堤を想定(1洪水)

時間雨量65ミリ、80ミリ、90ミリ程度の降雨で危険度Ⅱの被害が発生する
