平成25年7月10日（水）  
平成25年度 第1回  
治水専門部会

資料1-2

# 淀川水系 淀川右岸ブロックの 当面の治水目標の設定について

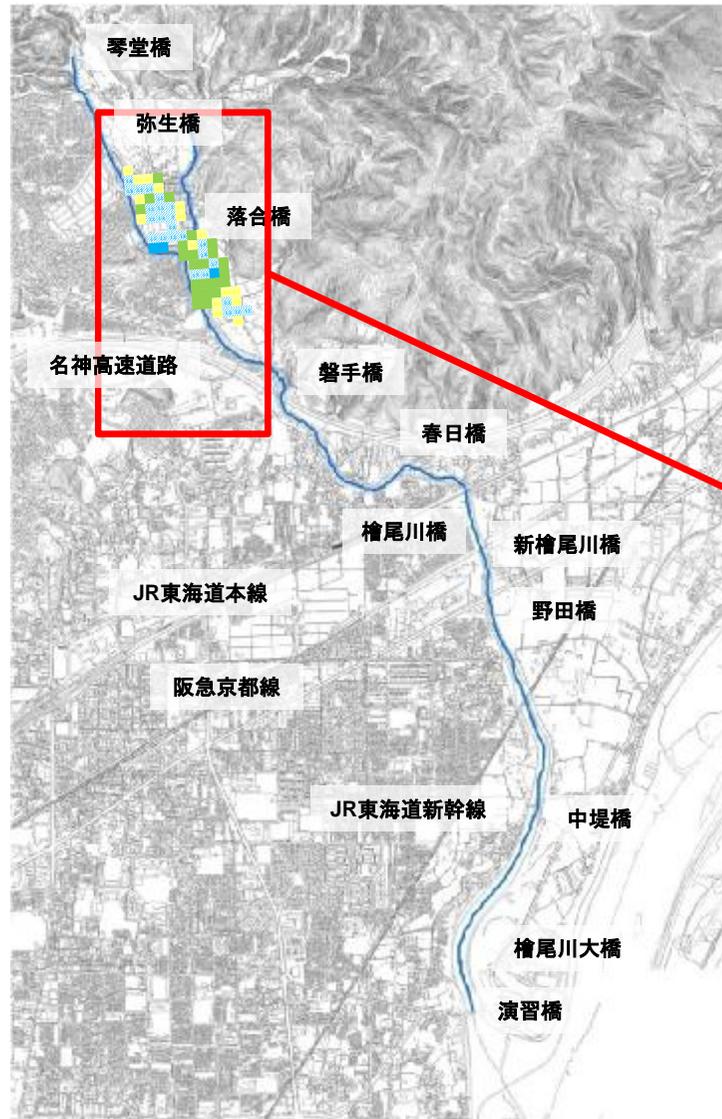
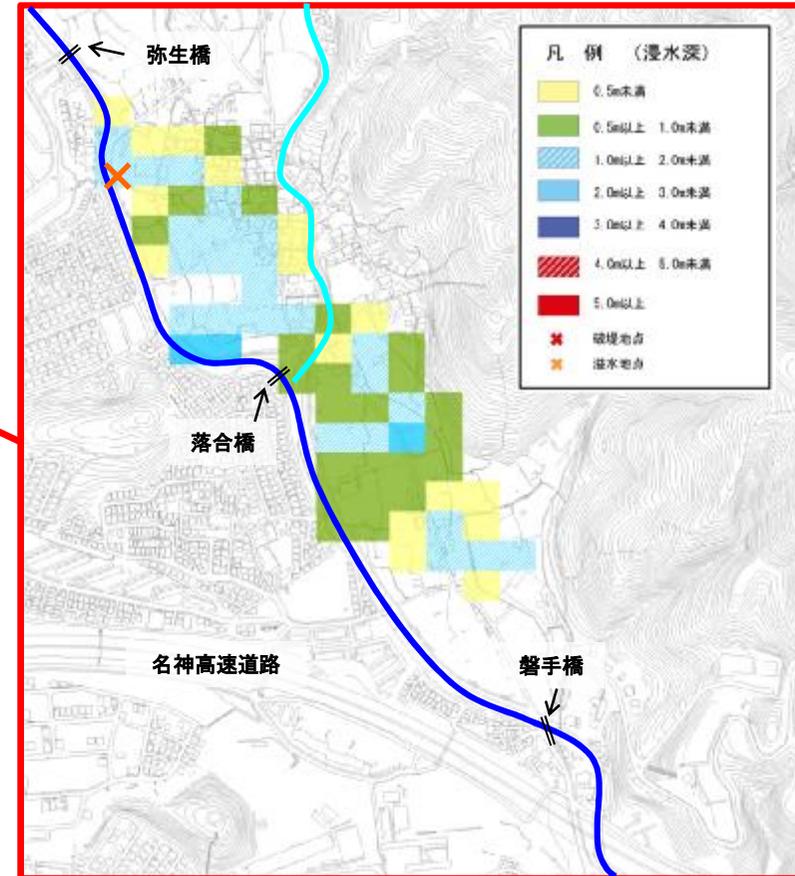
■ 氾濫解析結果(浸水深)対象降雨:80ミリ程度

※被害最大となる破堤地点での破堤を想定(1洪水)

時間雨量65ミリ、80ミリ、90ミリ程度の降雨で危険度Ⅱの被害が発生する

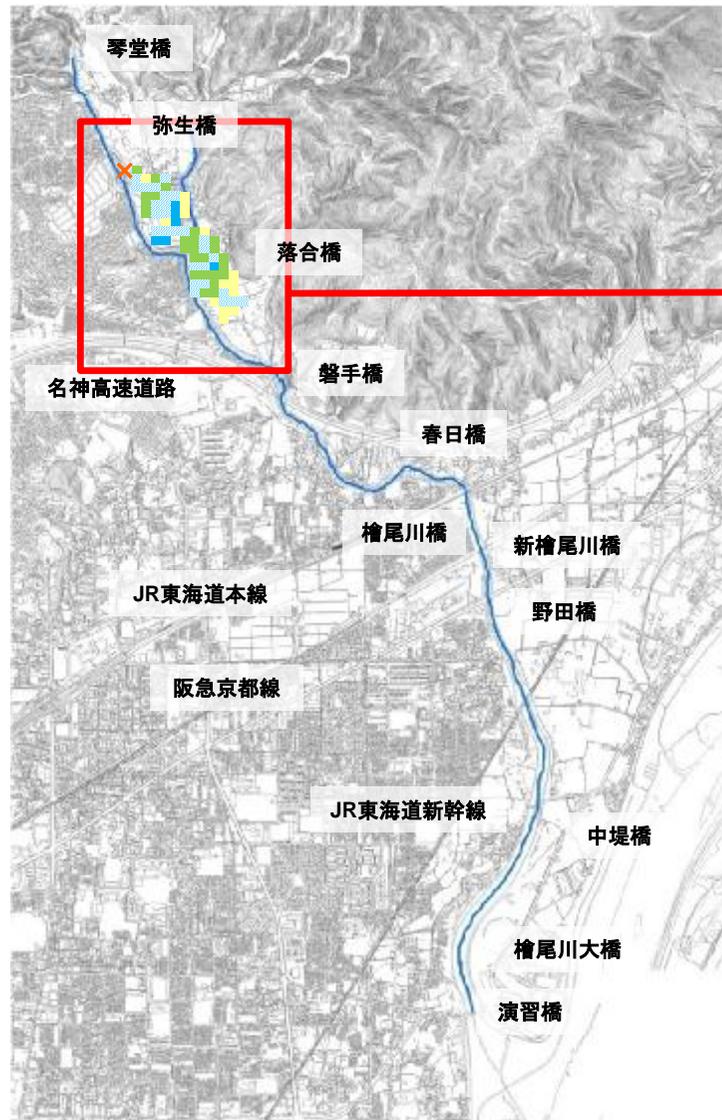
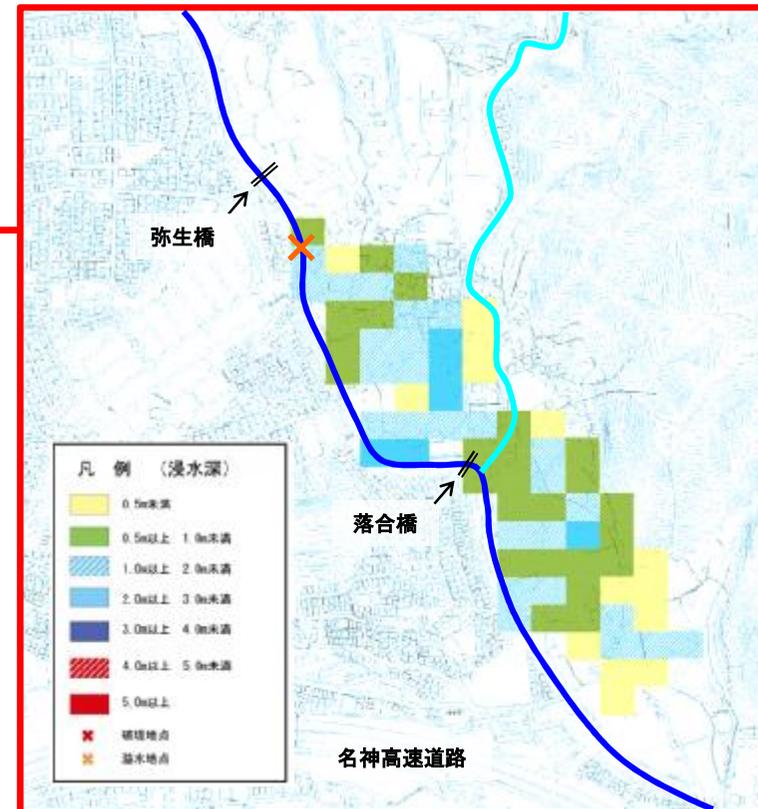
■ 氾濫解析結果(浸水深)対象降雨:90ミリ程度

※被害最大となる破堤地点での破堤を想定(1洪水)

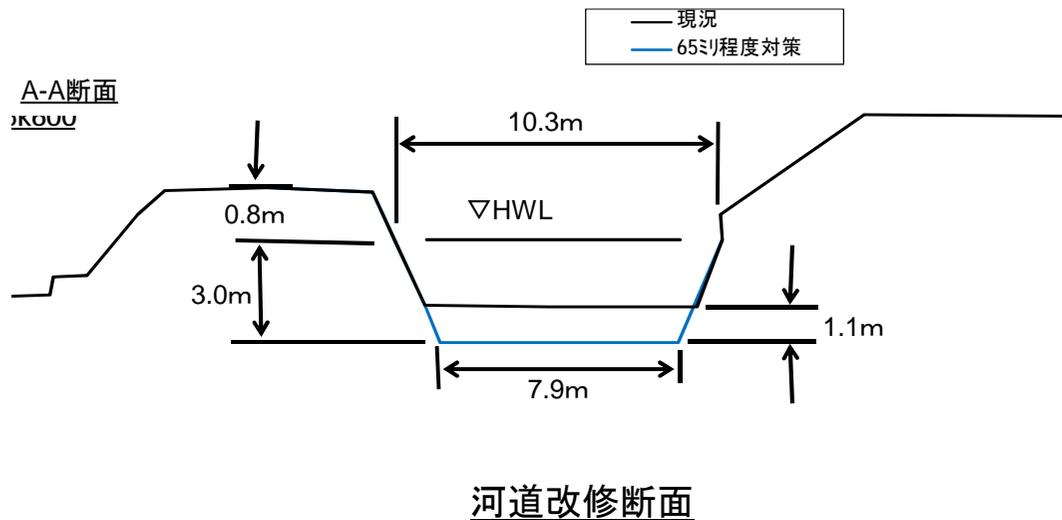
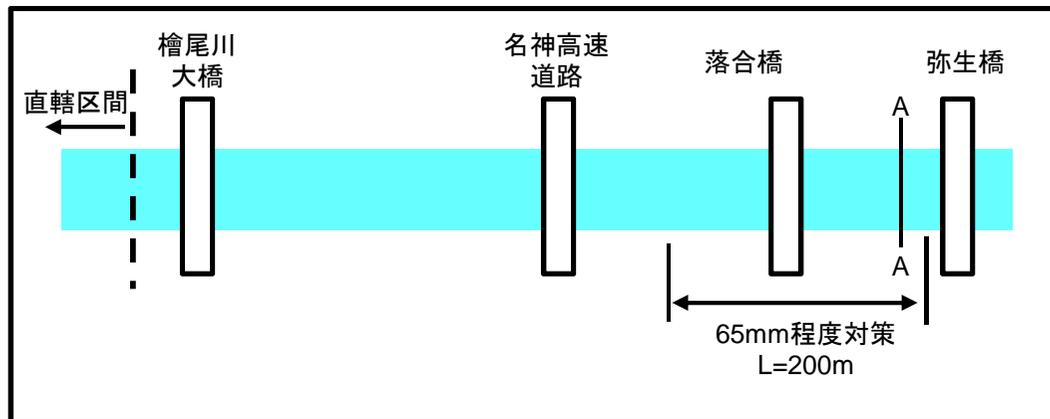
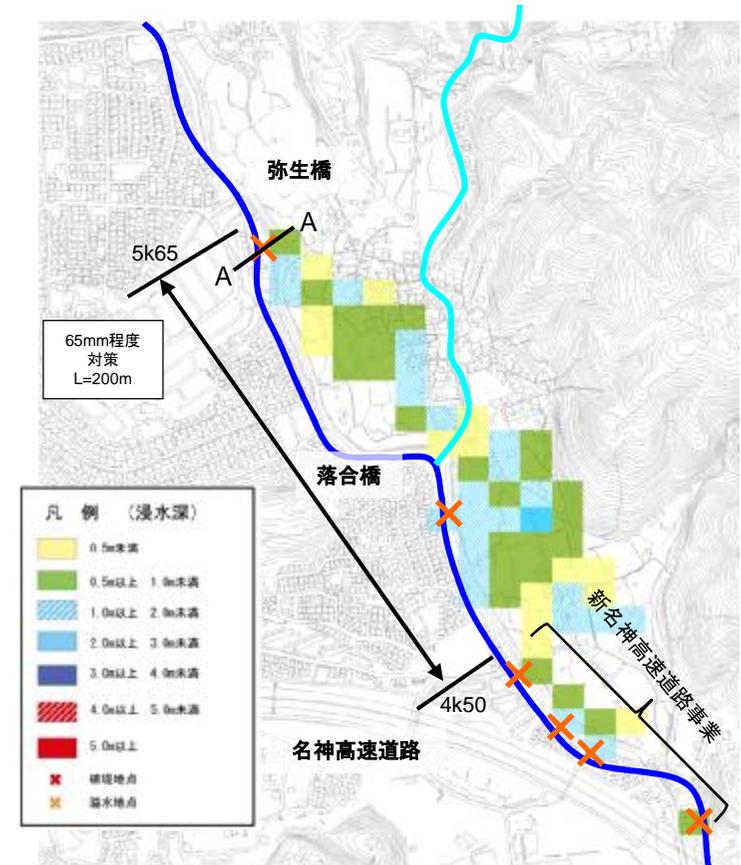
- 65ミリ程度対策完成河道での危険度を氾濫解析により確認する。
- 氾濫解析の前提条件は以下の通り

- 河道改修による65ミリ程度対策を実施
- 河道と氾濫原を一体的に解析、河道への復流を考慮したモデル。
- 氾濫原のメッシュサイズは50m。
- 対象降雨は、時間雨量80ミリ程度、時間雨量90ミリ程度の2ケース

現況河道65ミリ程度  
※破堤を一地点ずつ想定した氾濫解析結果の包絡

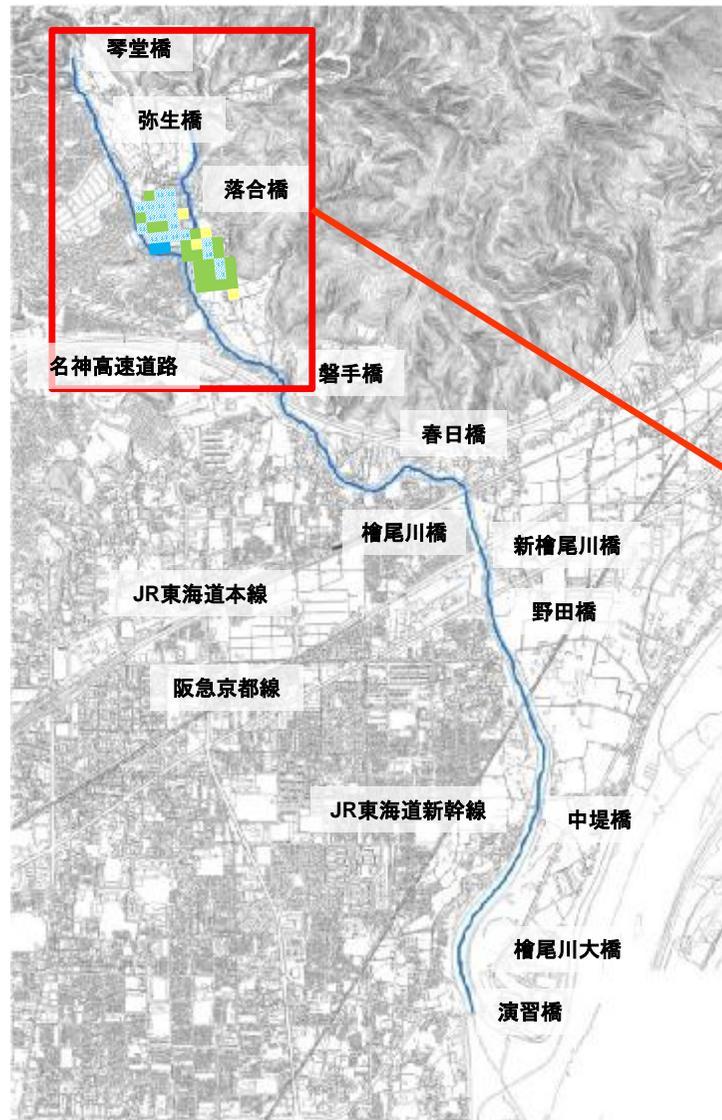
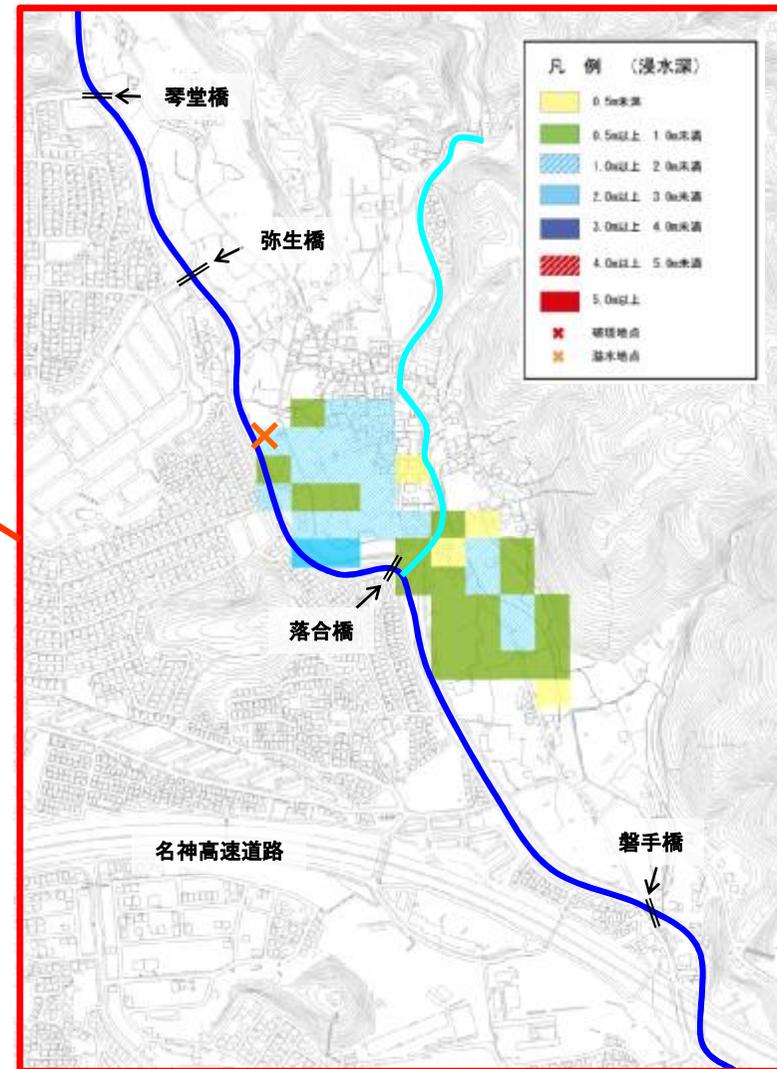
■ 氾濫解析結果(浸水深)対象降雨:80ミリ程度

※被害最大となる破堤地点での破堤を想定(1洪水)

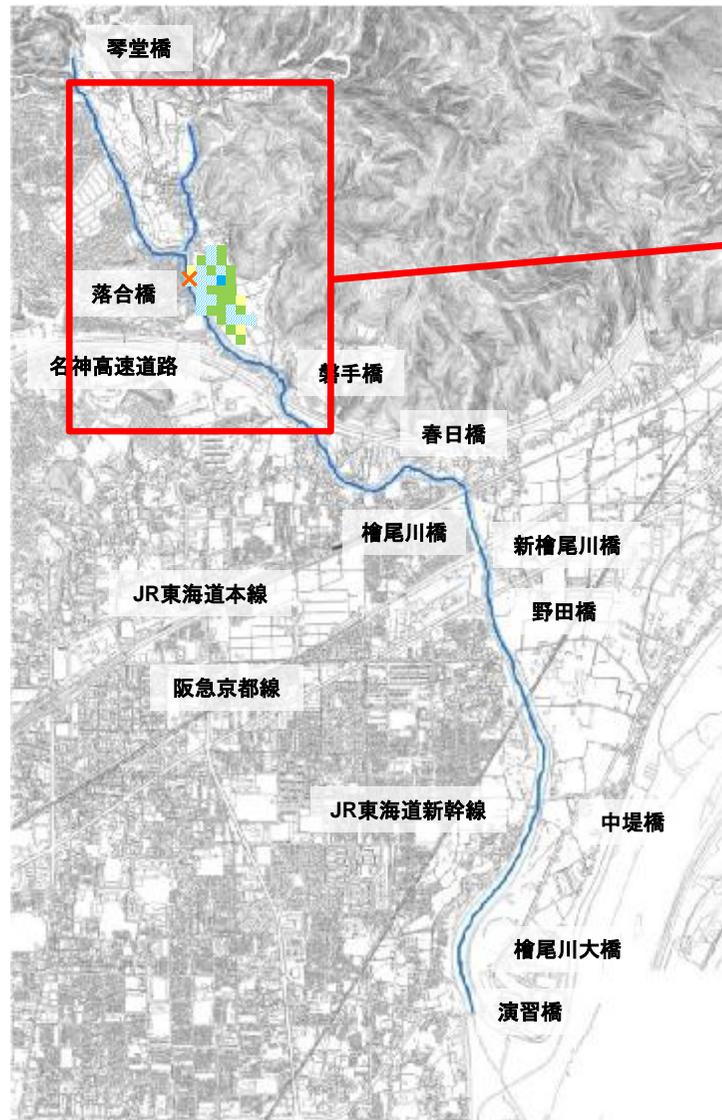
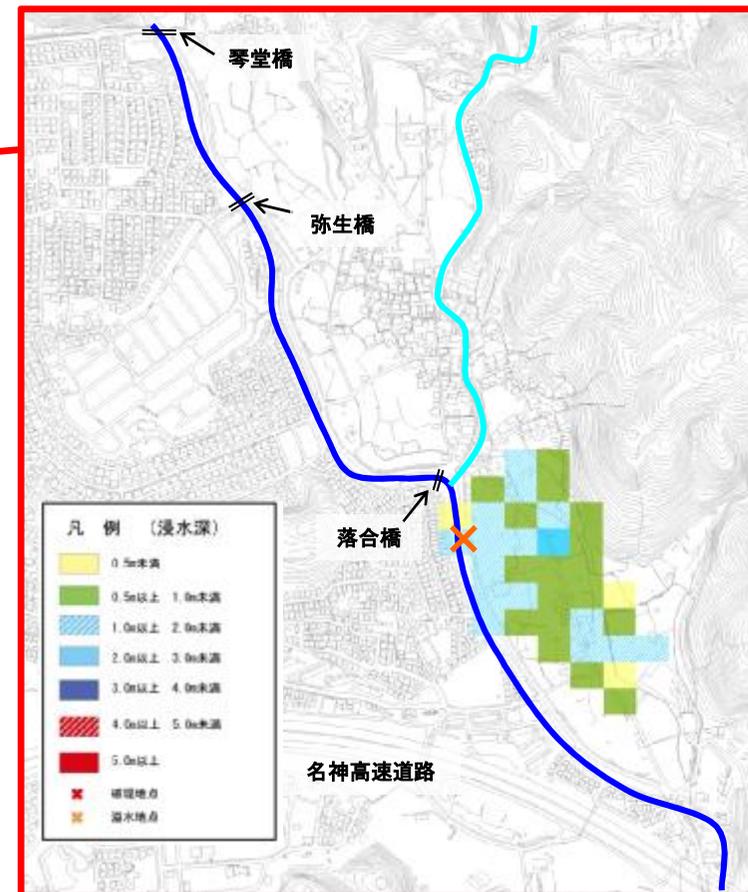
■ 氾濫解析結果(浸水深)対象降雨:90ミリ程度

※被害最大となる破堤地点での破堤を想定(1洪水)

当面の治水目標を時間雨量80ミリ程度とする。

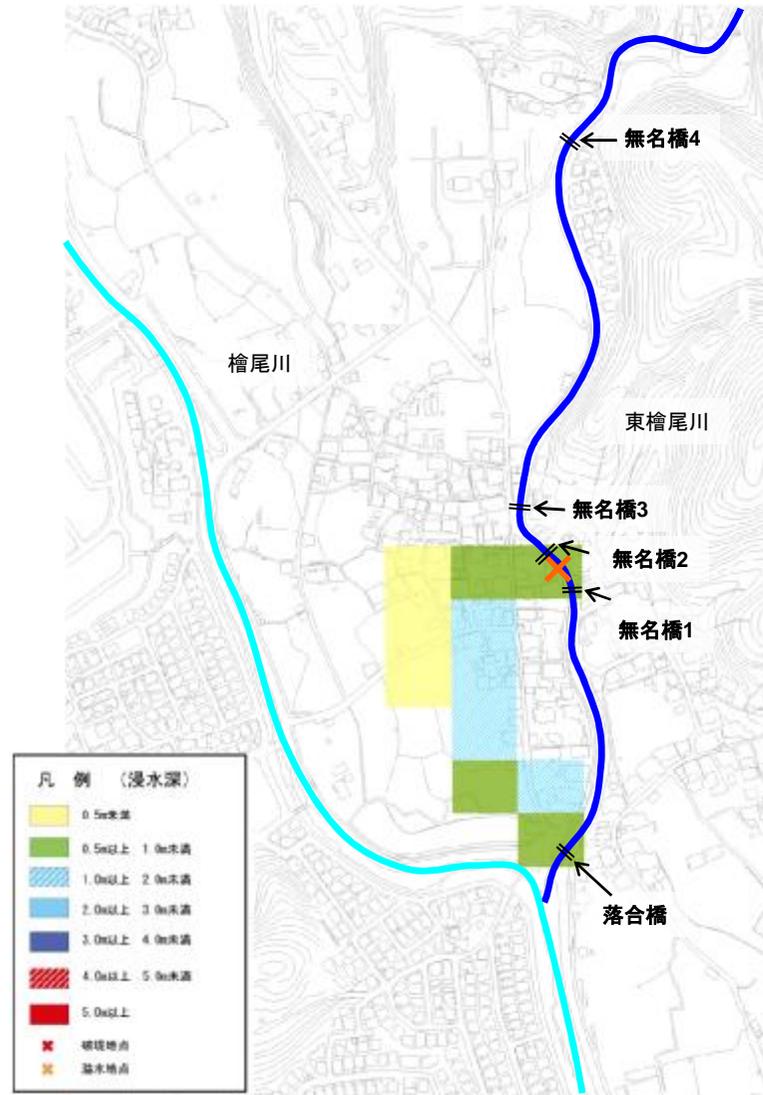
■ 氾濫解析結果(浸水深)  
対象降雨:65ミリ程度

※被害最大となる破堤地点での破堤を想定(1洪水)

■現況河道(東檜尾川)・・・時間雨量50ミリ程度の降雨で危険度Ⅰ、Ⅱの被害が発生する。

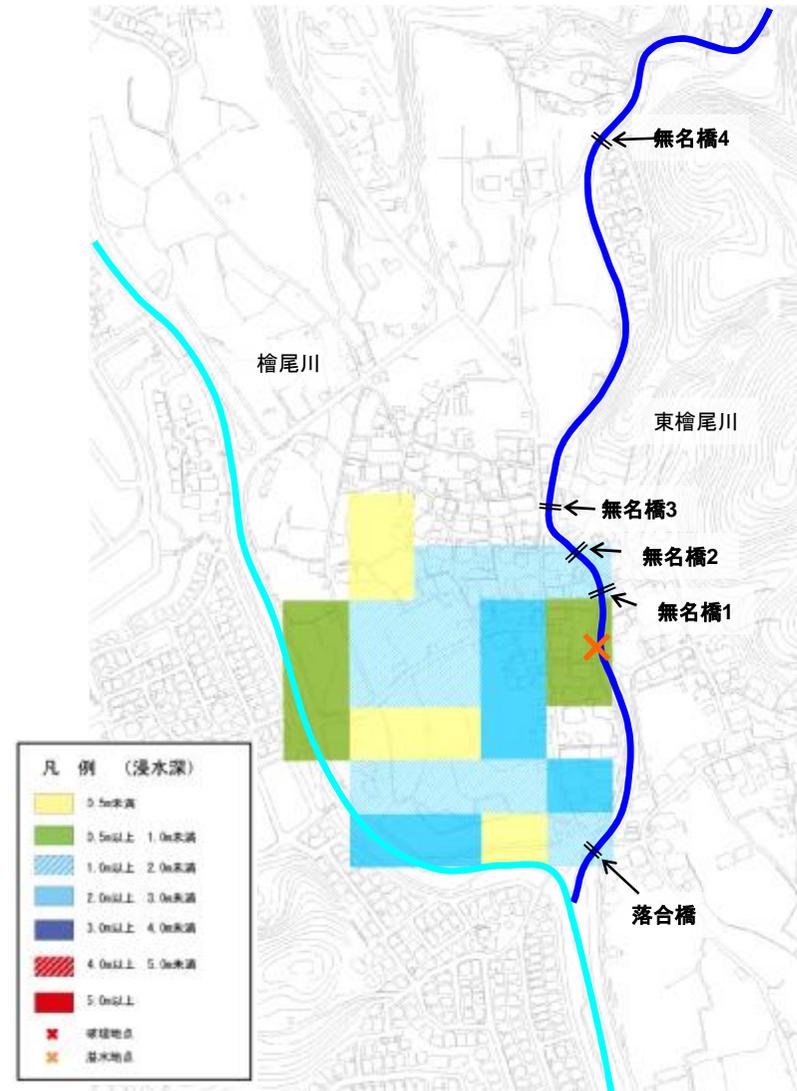
■ 氾濫解析結果(浸水深)  
対象降雨:90mm程度

※被害最大となる破堤地点での破堤を想定(1洪水)

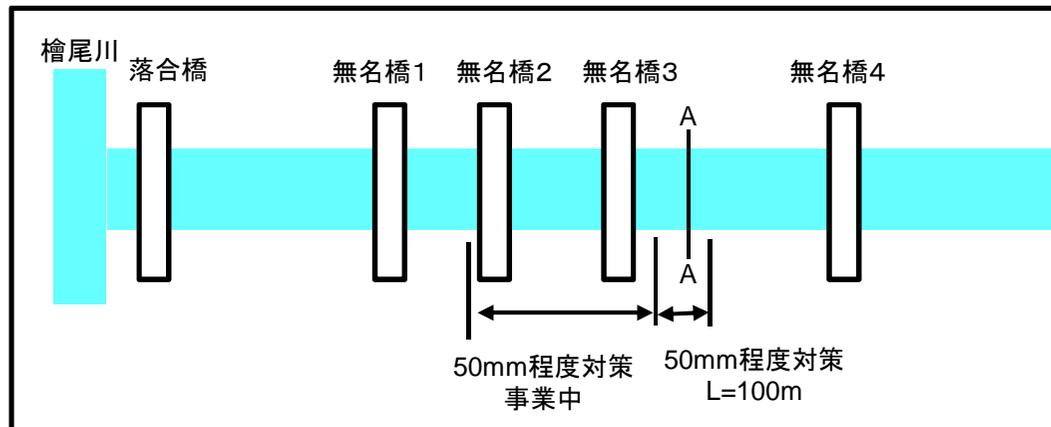
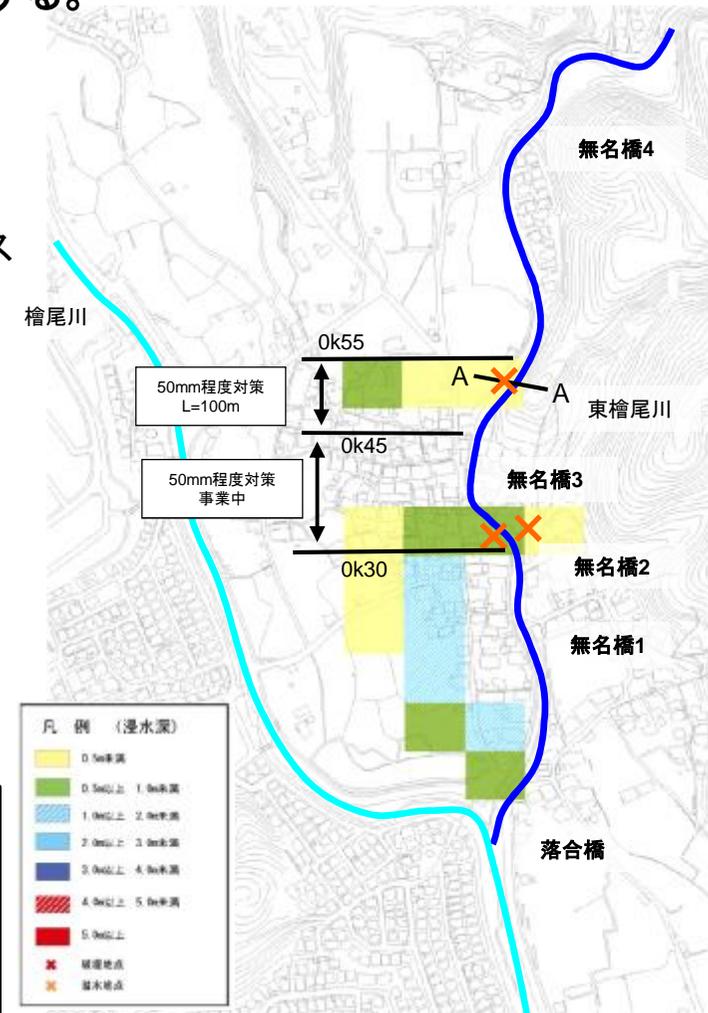
河道改修断面

- 50ミリ程度対策完成河道での危険度を氾濫解析により確認する。
- 氾濫解析の前提条件は以下の通り

- 河道改修による65ミリ程度対策を実施(家屋へ影響のある区間)
- 河道と氾濫原を一体的に解析、河道への復流を考慮したモデル。
- 氾濫原のメッシュサイズは50m。
- 対象降雨は、時間雨量65ミリ程度、80ミリ程度、90ミリ程度の3ケース

現況河道50ミリ程度

※破堤を一地点ずつ想定した氾濫解析結果の包絡  
 ※東檜尾川は現在河川改修を実施中である。

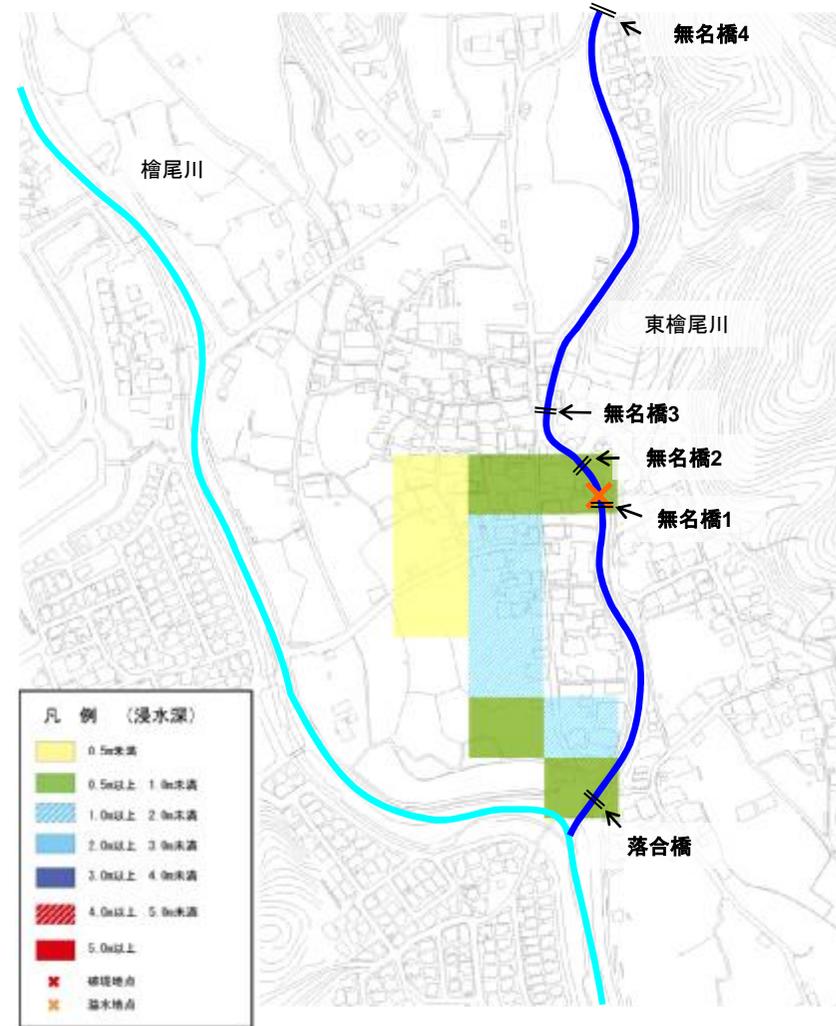
■ 氾濫解析結果(浸水深)  
対象降雨:90ミリ程度

※被害最大となる破堤地点での破堤を想定(1洪水)

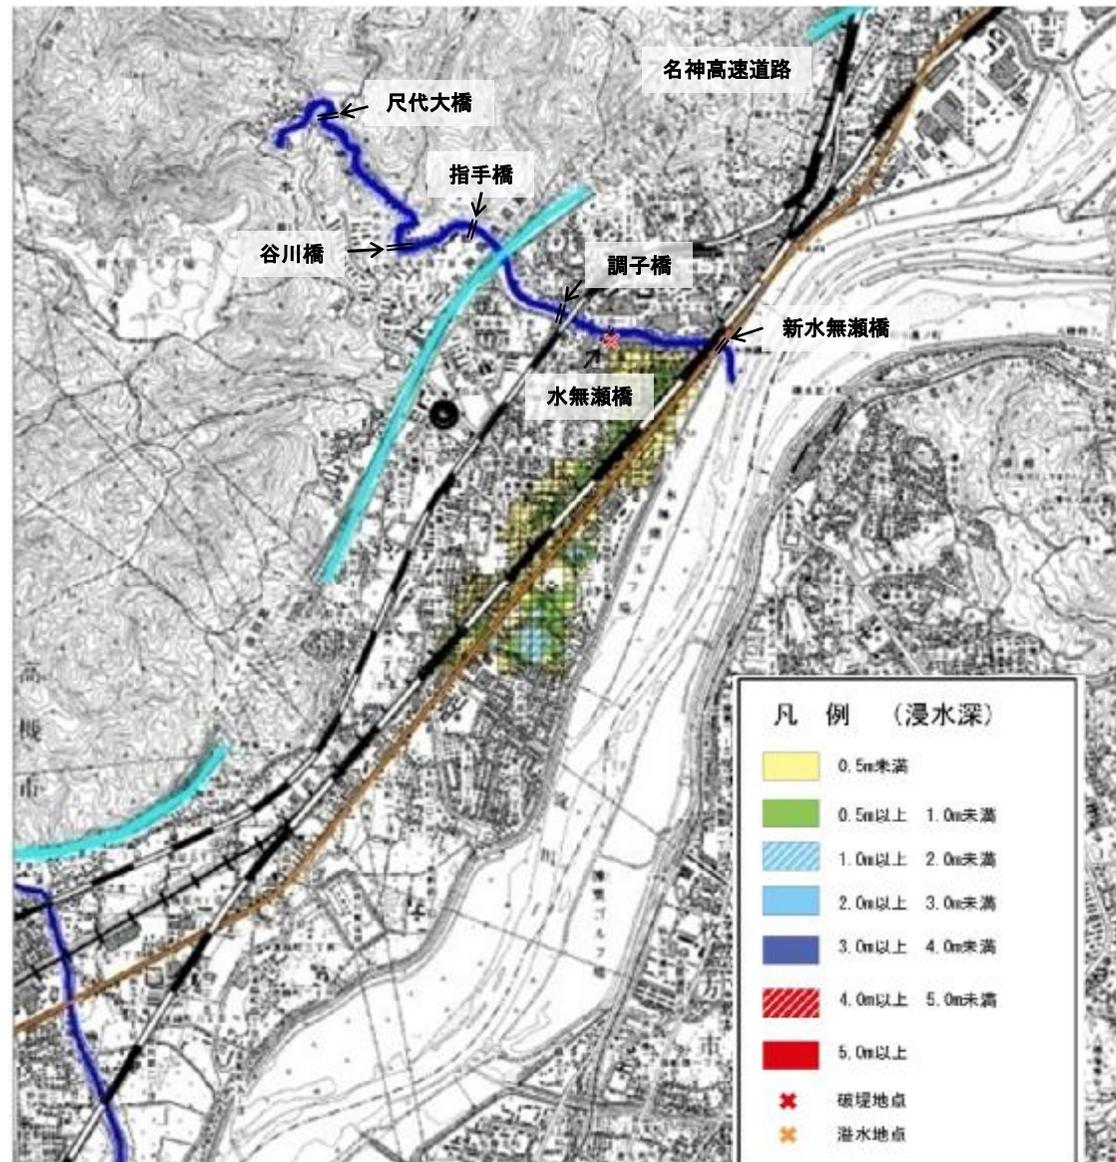
■ 氾濫解析結果(浸水深)対象降雨:50ミリ程度

※被害最大となる破堤地点での破堤を想定(1洪水)

■現況河道(水無瀬川)・・・時間雨量50ミリ程度の降雨で危険度Ⅰ、Ⅱの被害が発生する。

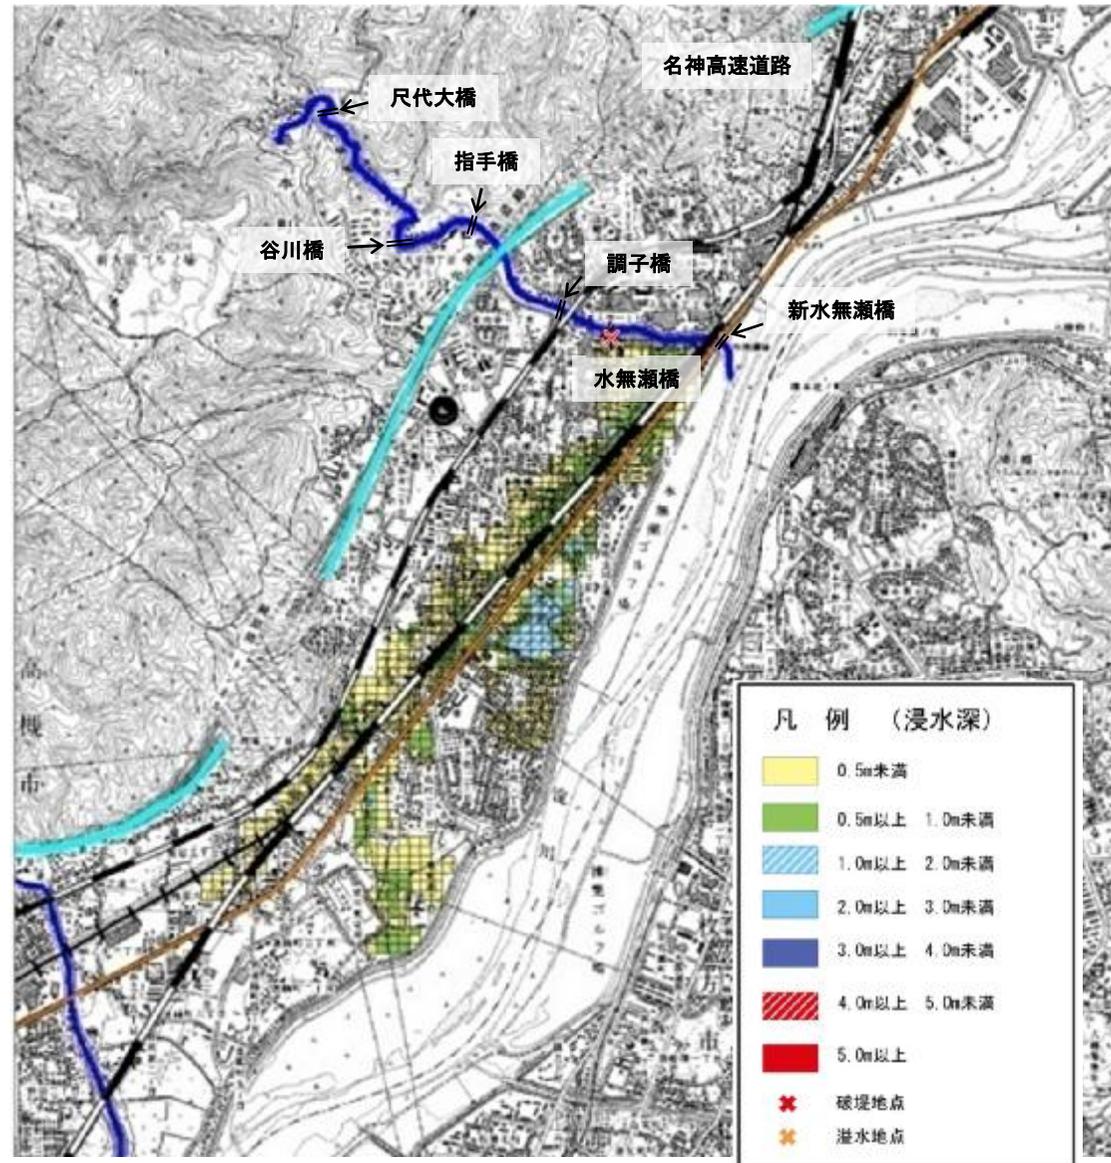
■ 氾濫解析結果(浸水深)対象降雨:65ミリ程度

※被害最大となる破堤地点での破堤を想定(1洪水)

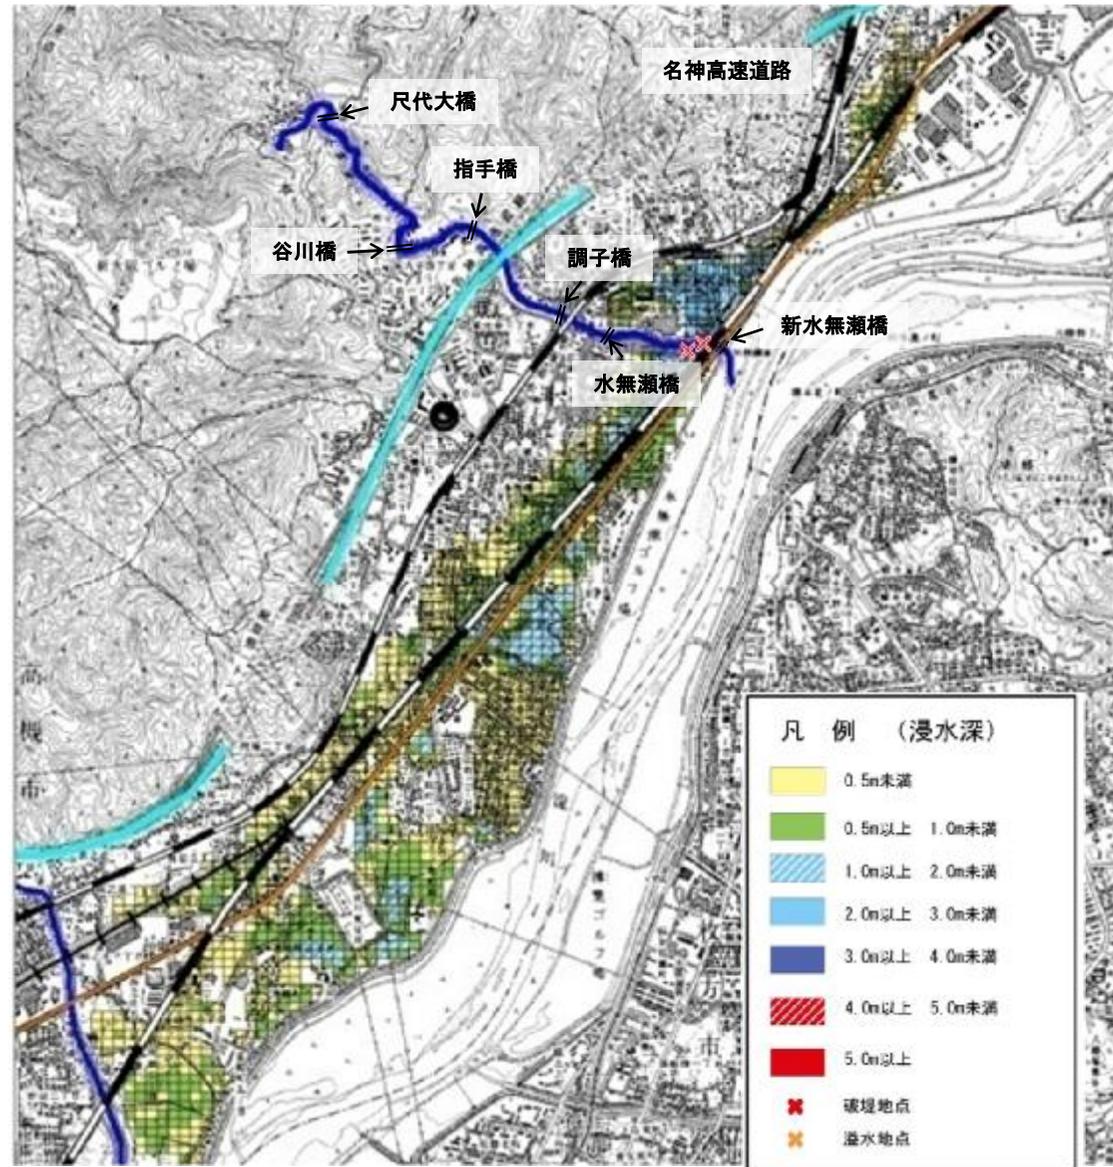
■ 氾濫解析結果(浸水深)対象降雨:80ミリ程度

※被害最大となる破堤地点での破堤を想定(1洪水)

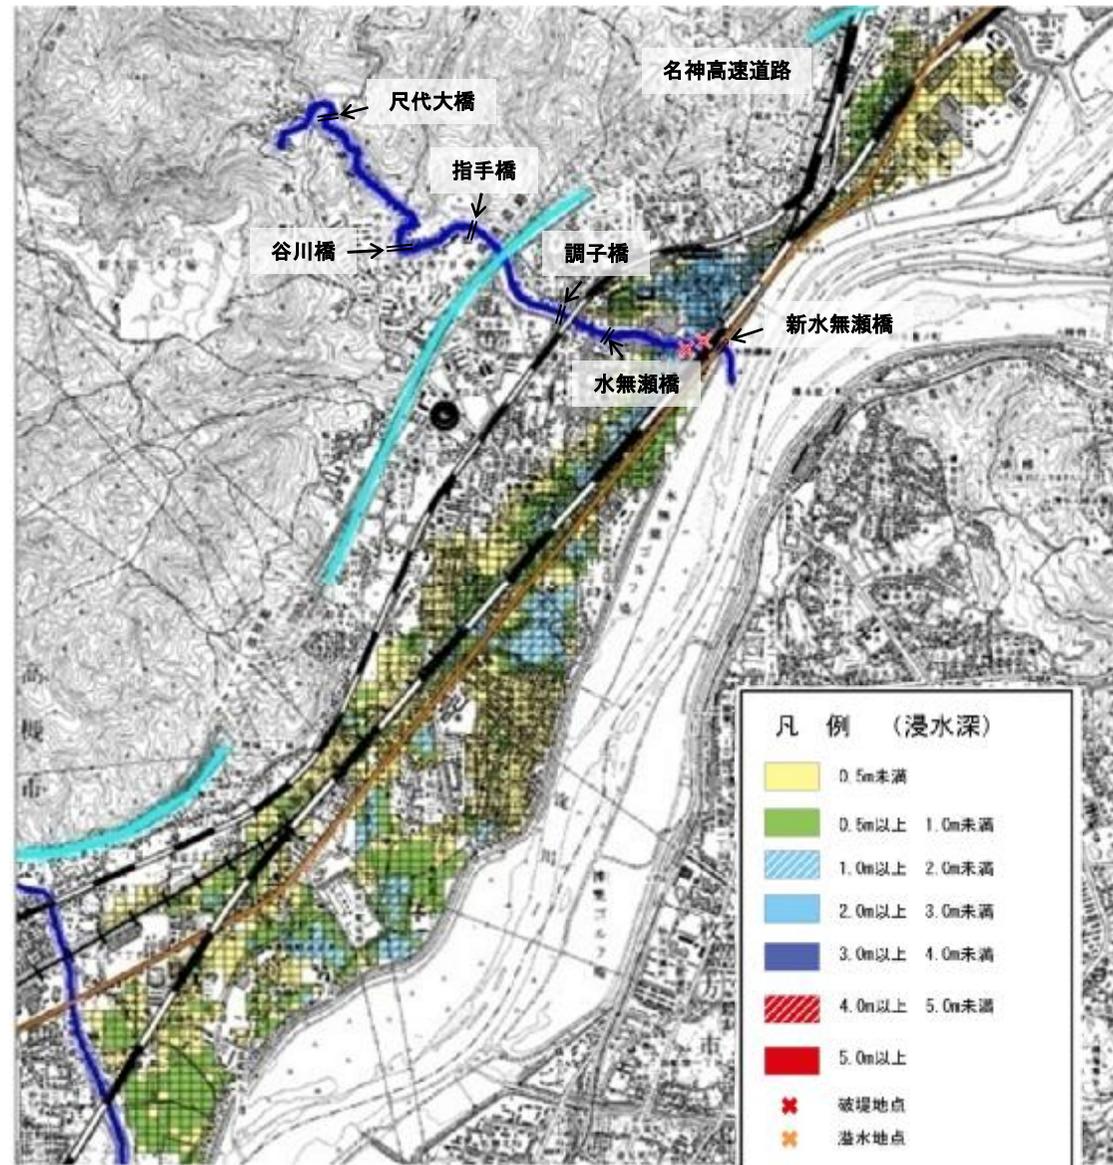
■ 氾濫解析結果(浸水深)対象降雨:90ミリ程度

※被害最大となる破堤地点での破堤を想定(1洪水)

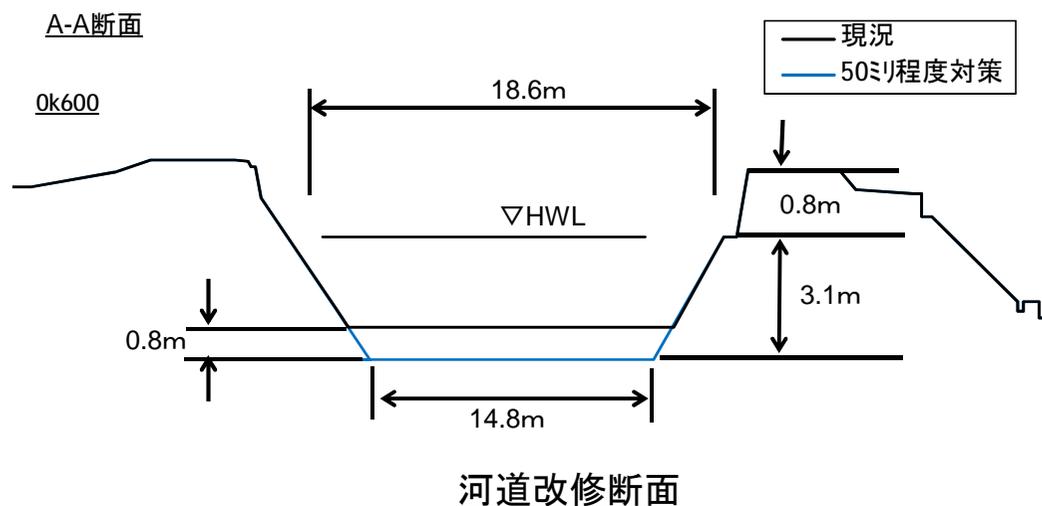
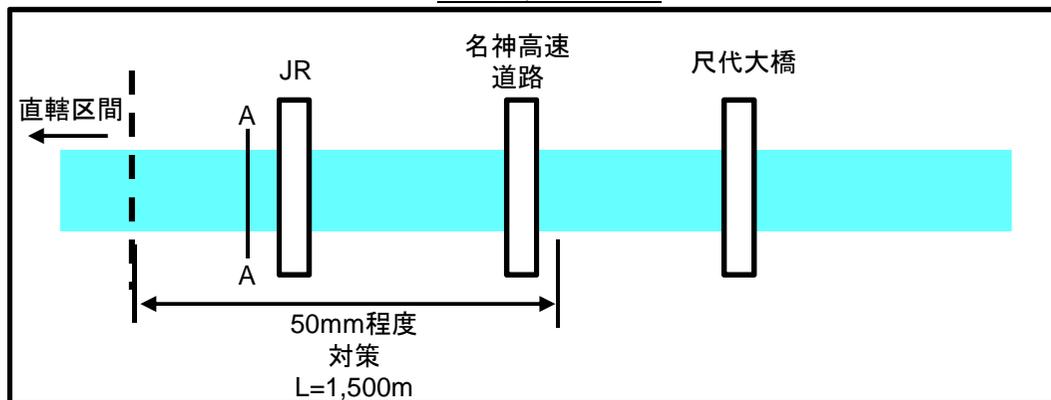
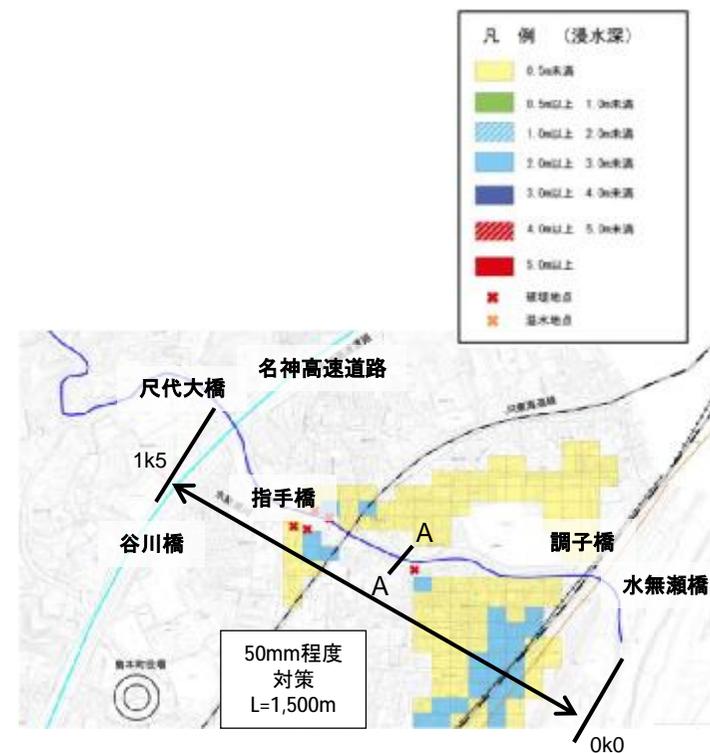
- 50ミリ程度対策完成河道での危険度を氾濫解析により確認する。
- 氾濫解析の前提条件は以下の通り

- 河道改修による50ミリ程度対策を実施(家屋へ影響のある区間)
- 河道と氾濫原を一体的に解析、河道への復流を考慮したモデル。
- 氾濫原のメッシュサイズは50m。
- 対象降雨は、時間雨量65ミリ程度、時間雨量80ミリ程度、時間雨量90ミリ程度の3ケース

現況河道50ミリ程度  
※破堤を一地点ずつ想定した氾濫解析結果の包絡

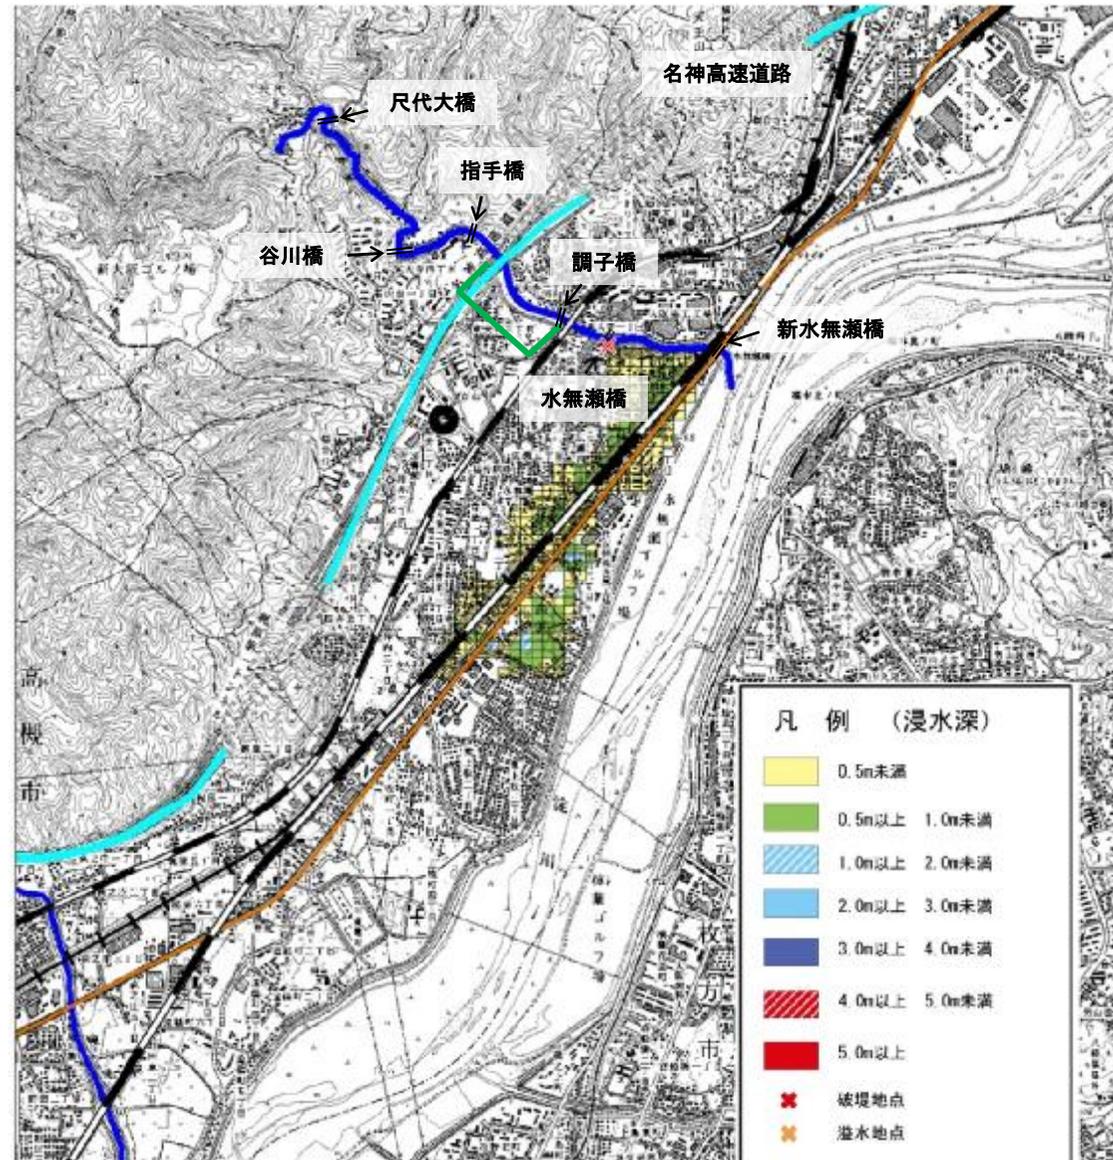
■ 氾濫解析結果(浸水深) 対象降雨:65ミリ程度

※被害最大となる破堤地点での破堤を想定(1洪水)

時間雨量65ミリ程度、80ミリ程度、90ミリ程度の降雨で危険度Ⅱの被害が発生する

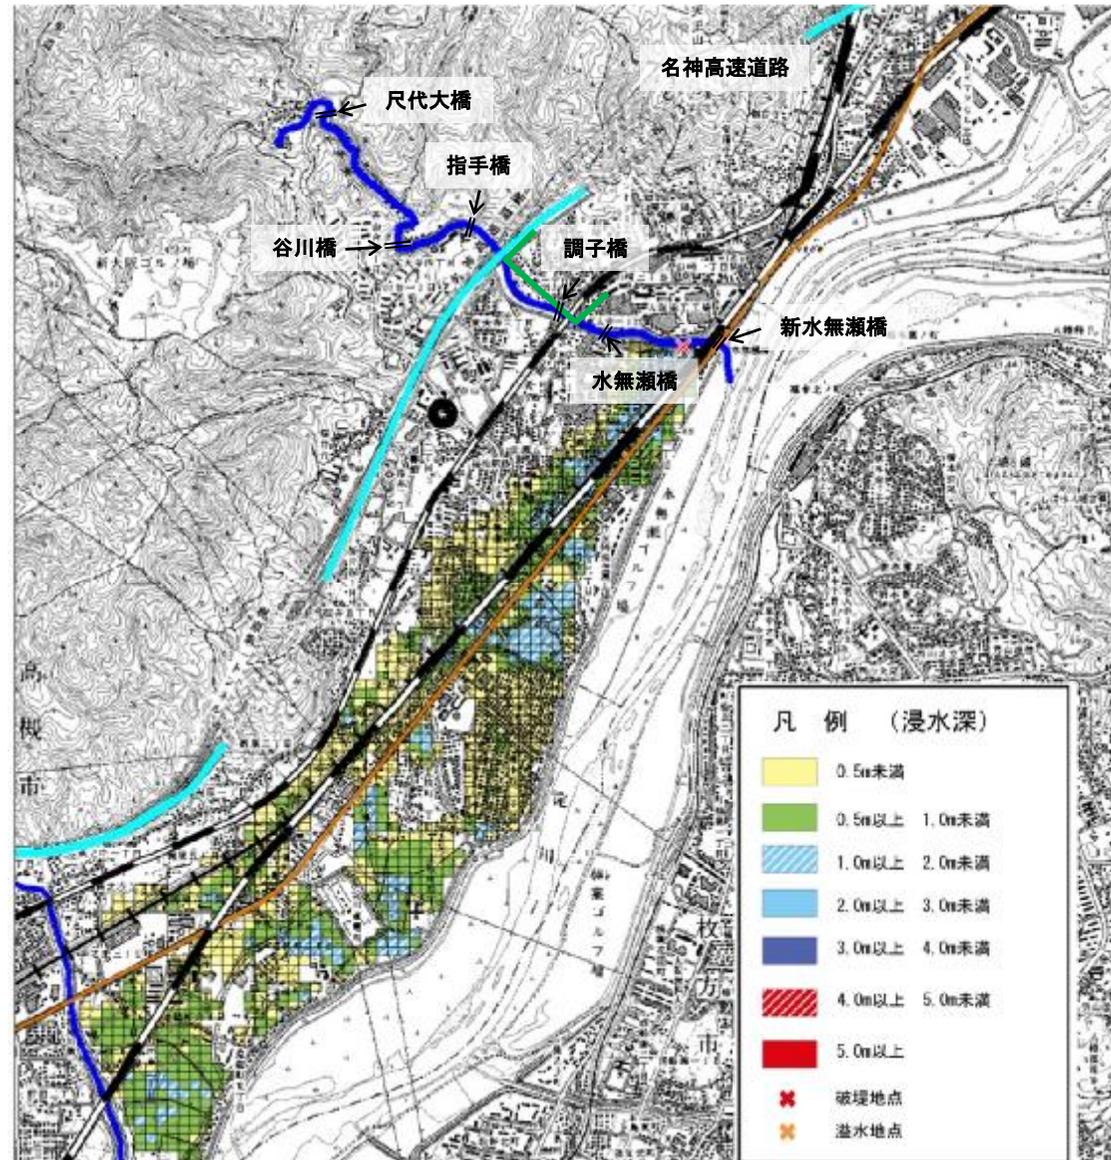
### ■ 氾濫解析結果(浸水深) 対象降雨:80ミリ程度

※被害最大となる破堤地点での破堤を想定(1洪水)

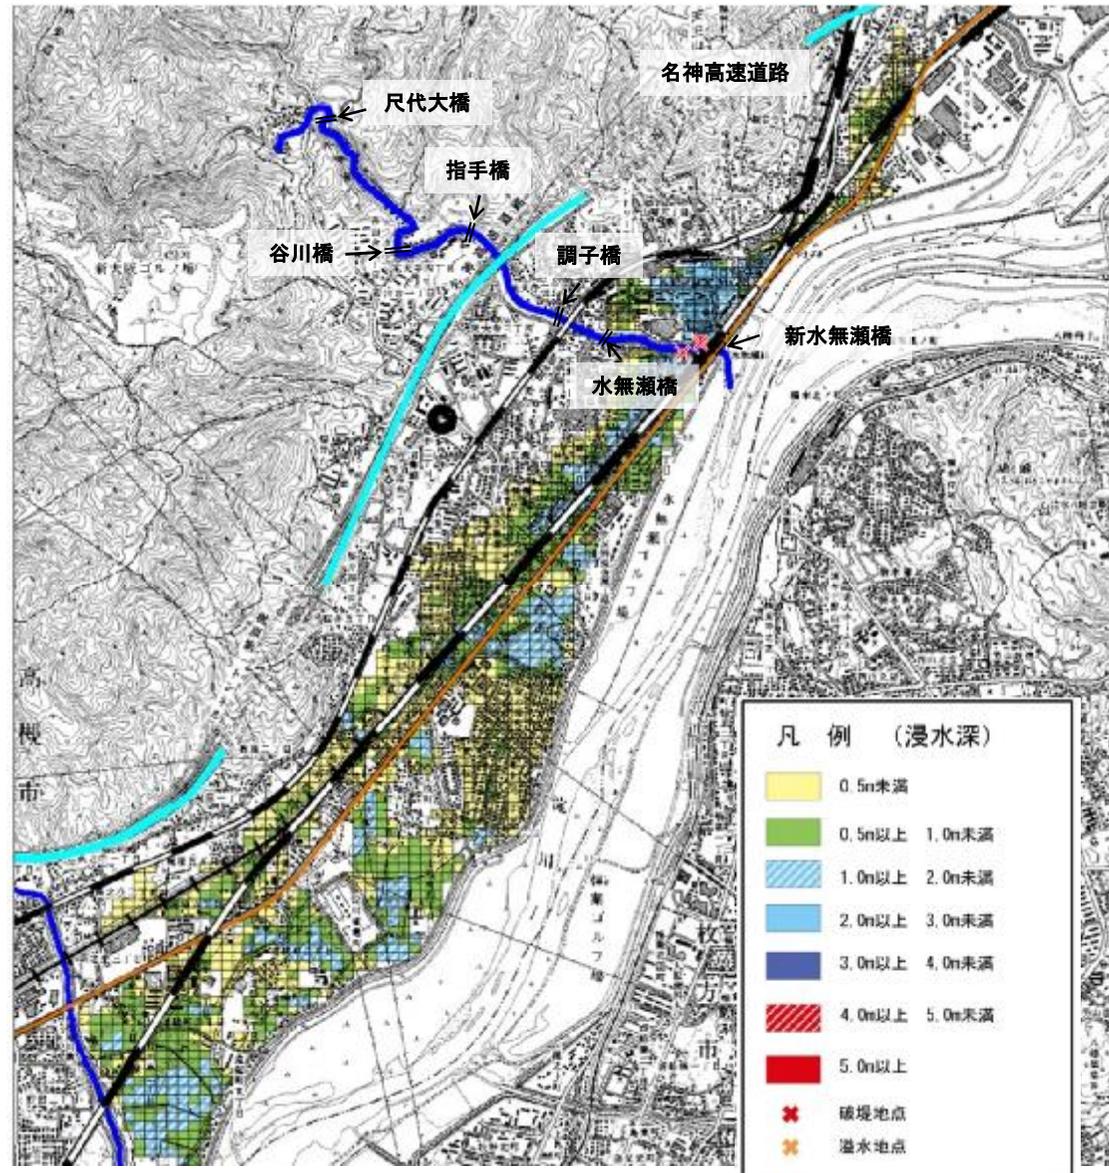
### ■ 氾濫解析結果(浸水深) 対象降雨:90ミリ程度

※被害最大となる破堤地点での破堤を想定(1洪水)

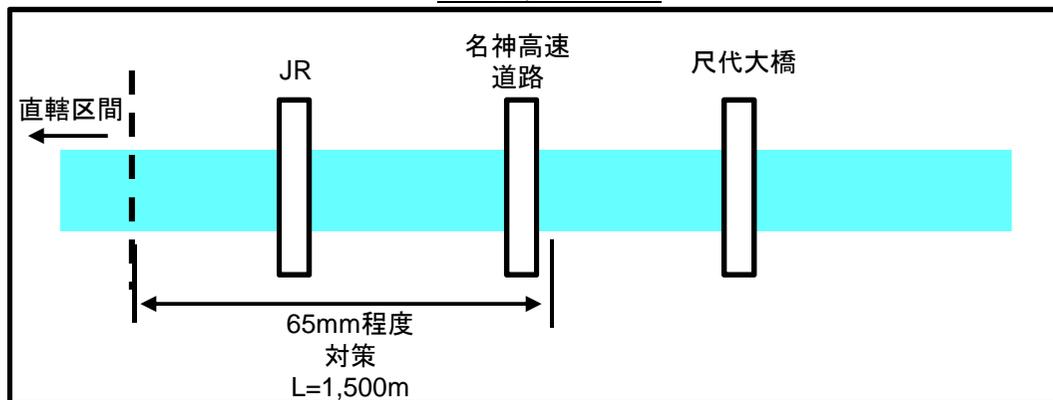
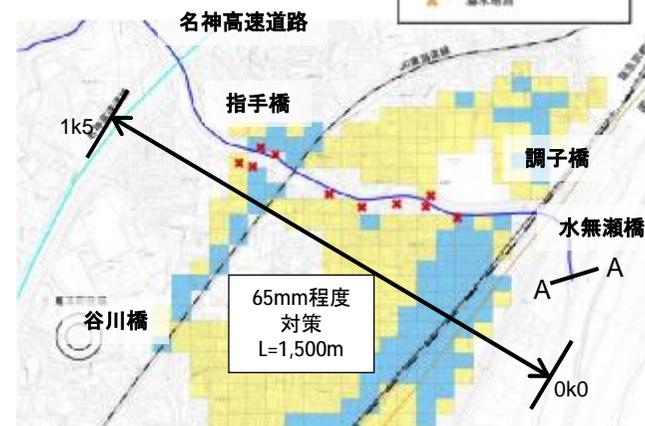
河道改修断面

- 65ミリ程度対策完成河道での危険度を氾濫解析により確認する。
- 氾濫解析の前提条件は以下の通り

- 河道改修による65ミリ程度対策を実施
- 河道と氾濫原を一体的に解析、河道への復流を考慮したモデル。
- 氾濫原のメッシュサイズは50m。
- 対象降雨は、時間雨量80ミリ程度、時間雨量90ミリ程度の2ケース

現況河道65ミリ程度

※破堤を一地点ずつ想定した氾濫解析結果の包絡
