平成25年7月10日（水）  
平成25年度 第1回  
治水専門部会

資料1-2

# 淀川水系 淀川右岸ブロックの 当面の治水目標の設定について

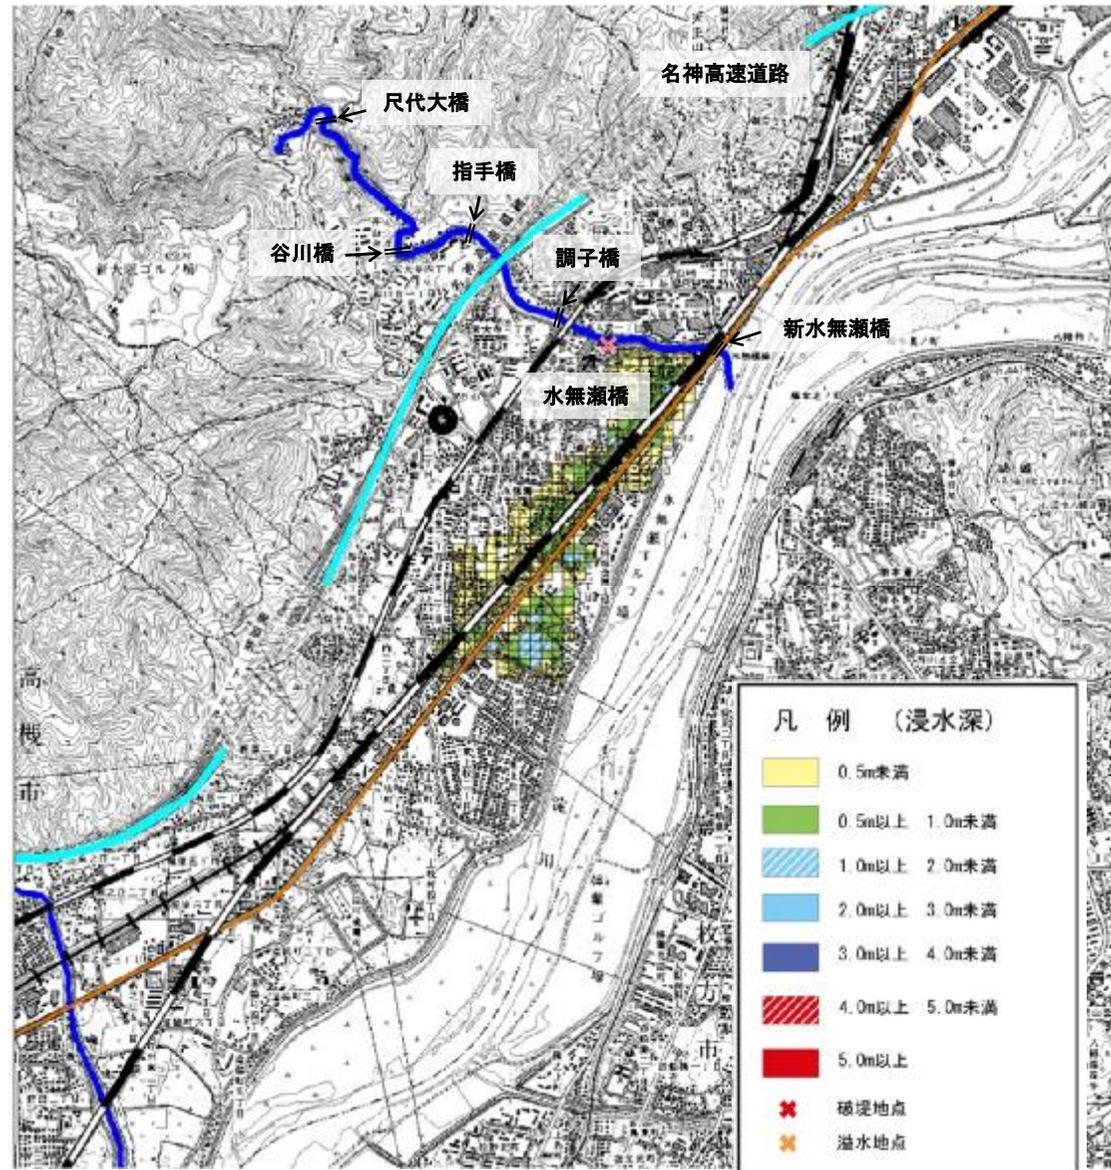
### ■ 氾濫解析結果(浸水深)対象降雨:80ミリ程度

※被害最大となる破堤地点での破堤を想定(1洪水)

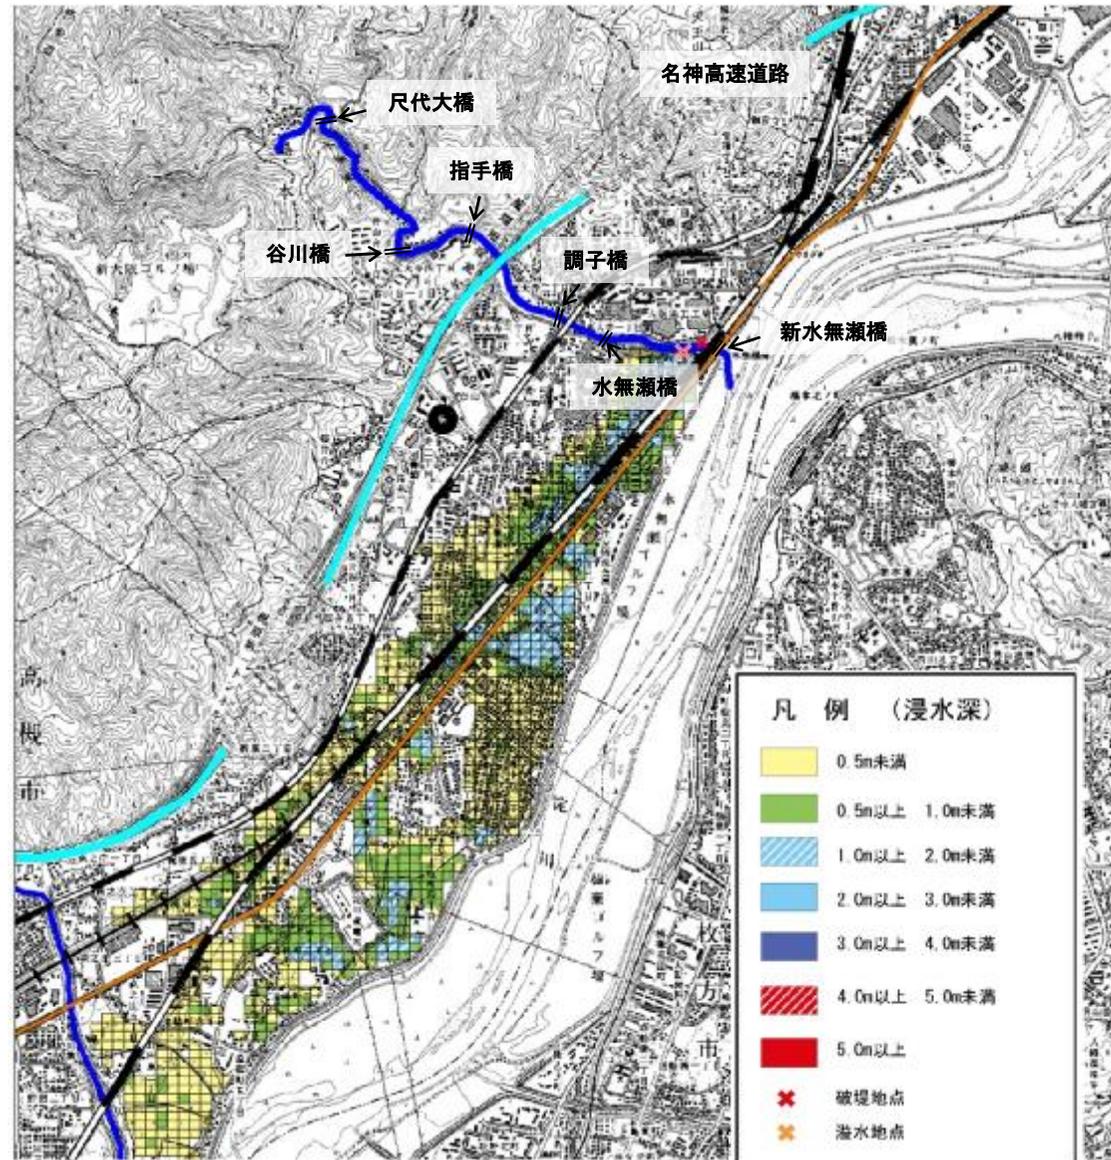
### ■ 氾濫解析結果(浸水深)対象降雨:90ミリ程度

※被害最大となる破堤地点での破堤を想定(1洪水)

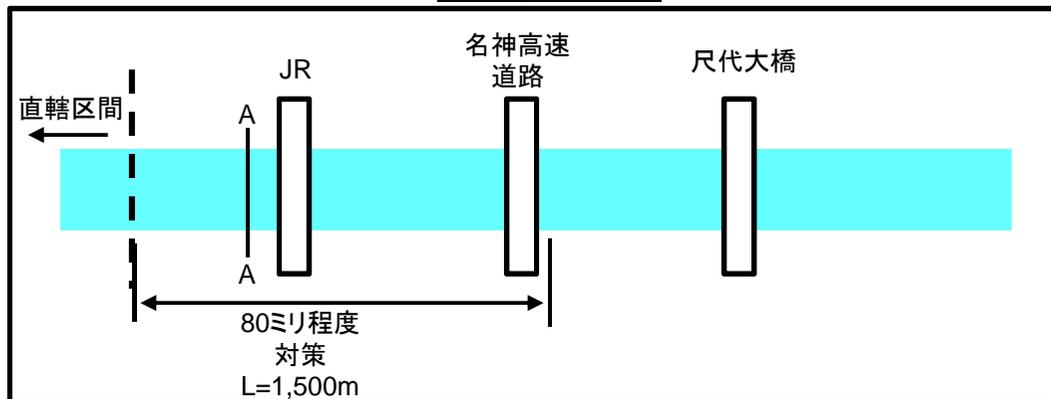
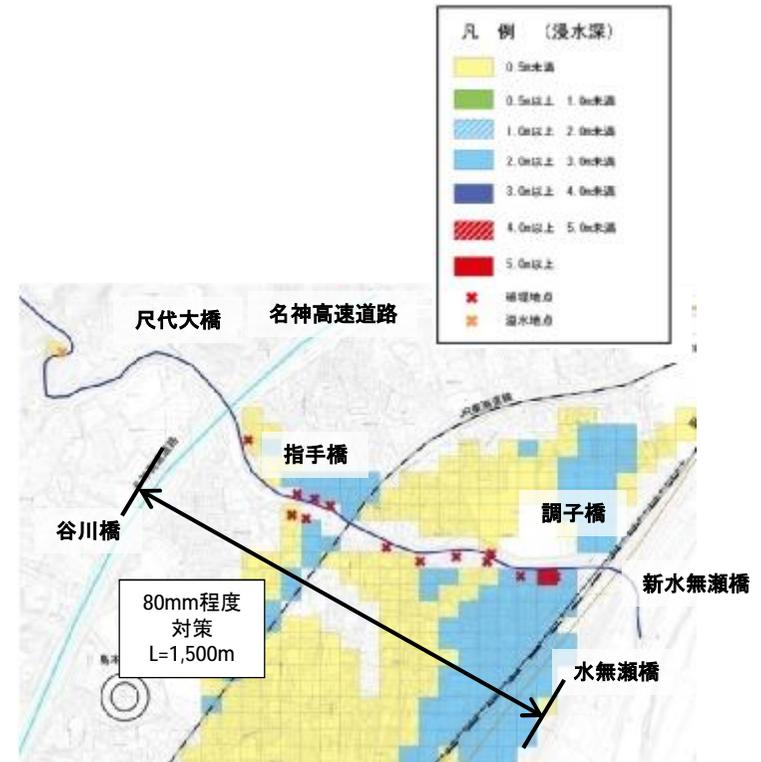
河道改修断面

- 80ミリ程度対策完成河道での危険度を氾濫解析により確認する。
- 氾濫解析の前提条件は以下の通り

- 河道改修による80ミリ程度対策を実施(家屋へ影響のある区間)
- 河道と氾濫原を一体的に解析、河道への復流を考慮したモデル。
- 氾濫原のメッシュサイズは50m。
- 対象降雨は、時間雨量90ミリ程度の1ケース

現況河道80ミリ程度  
※破堤を一地点ずつ想定した氾濫解析結果の包絡

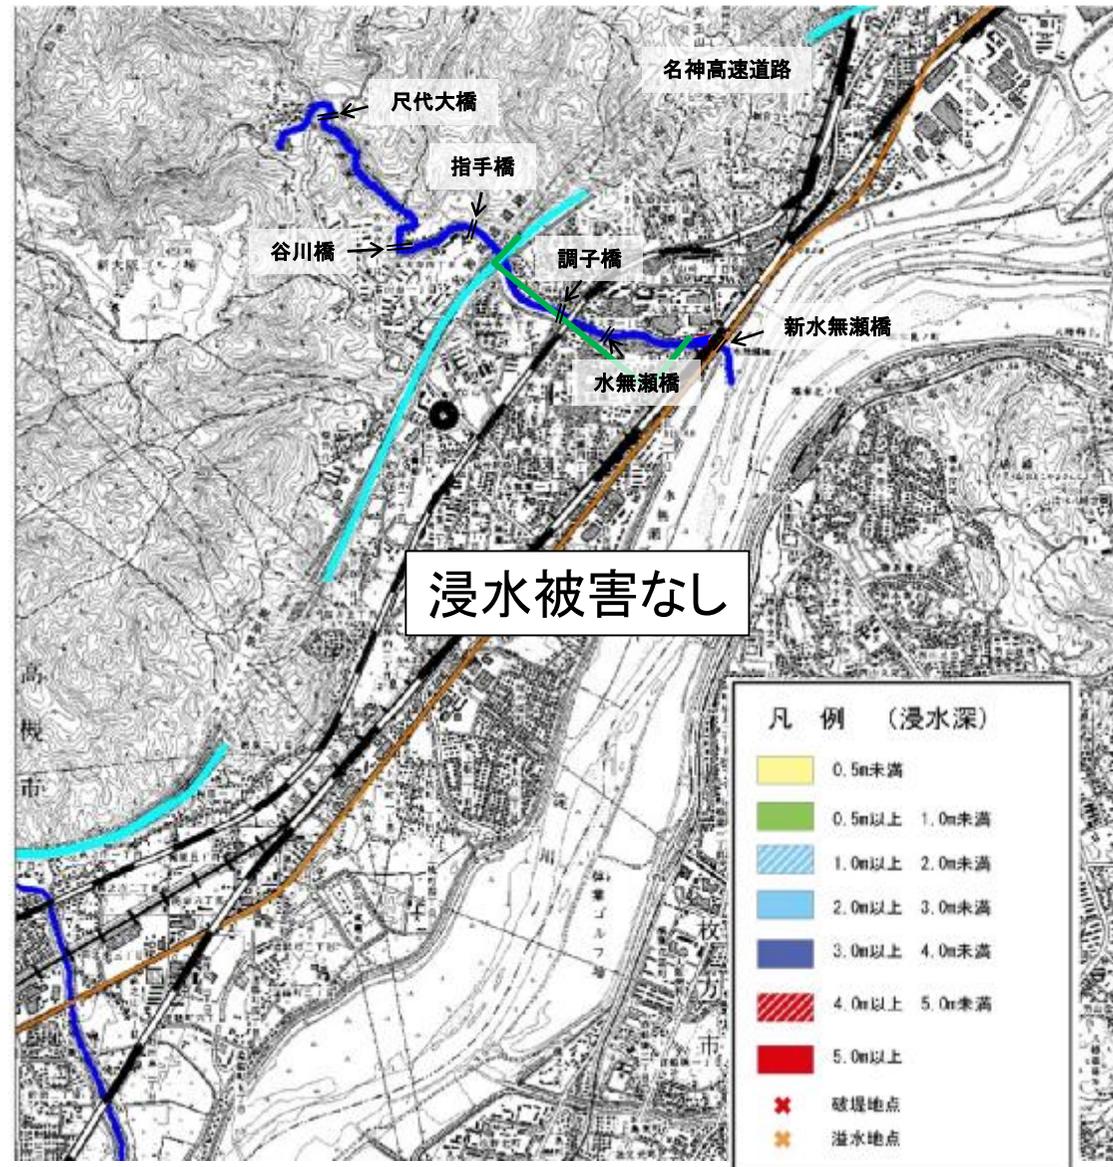
### ■ 氾濫解析結果(浸水深)対象降雨:90ミリ程度

※被害最大となる破堤地点での破堤を想定(1洪水)

当面の治水目標を時間雨量80ミリ程度とする。
