パーカルオロオクタン酸(PFOA)調査結果

別表

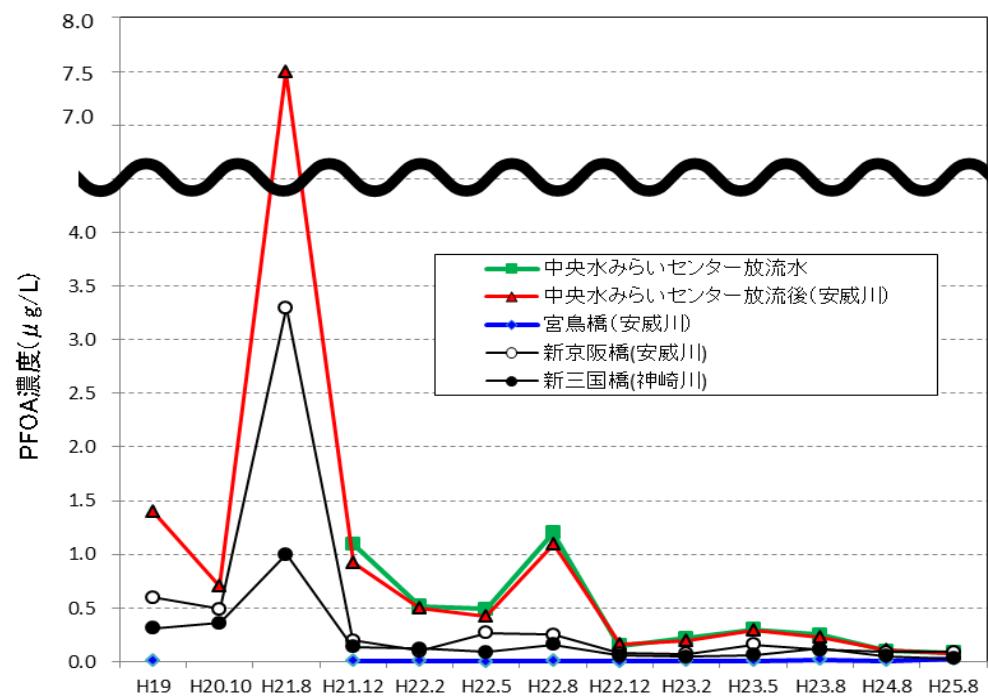
図. 神崎川水域におけるPFOA濃度の推移
