# 成果物「人工呼吸器を正しく使用するために」 作成案の報告等について

令和7年12月16日

大阪府健康医療部生活衛生室薬務課

# 人工呼吸器を 正しく使用するために

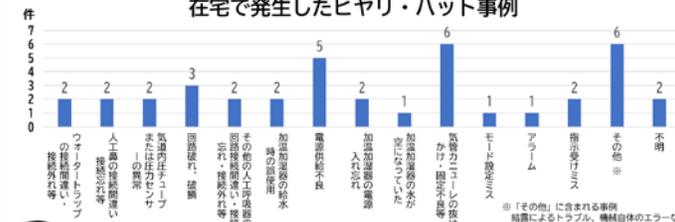
在宅で発生したヒヤリ・ハット事例

- ◆アンケートでは、全事業所から合計で39件の事例が回答されました。
- ◆回路の接続外れや、気管カニューレの抜かけ等、医療機関と同様に、様々なヒヤリ・ハットが在宅で発生していることがわかりました。
- ◆この中でも、特に気管カニューレの抜かけ・固定不良、電源供給不良に関する事例が多く報告されていました。

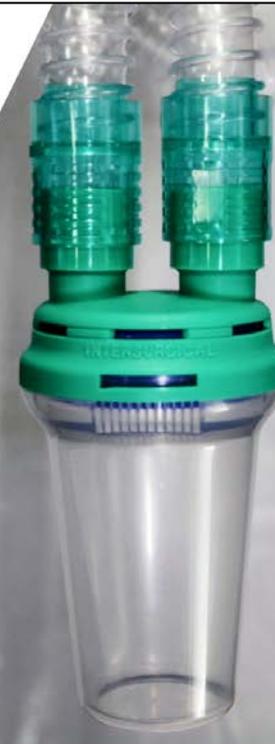
### ～ウォータートラップとは～

外気との温度差により人工呼吸器回路内に発生した水滴が、呼吸器本体や患者へ流入することを防ぐために、水分を貯留させる部品

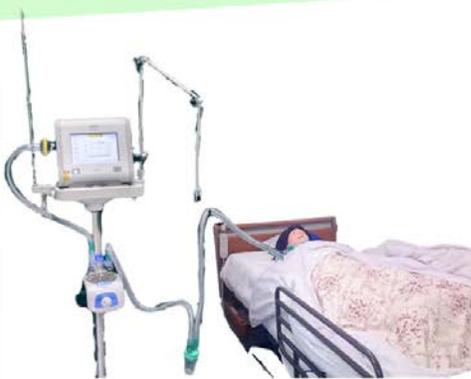
<b>頻回なカップの開閉</b> ウォータートラップは水の排出のため、カップの開閉が頻回に行われることから、接続トラブルが発生する機会が多くなります。

<b>カップの位置</b> 通常目線よりも低い位置にあり、カップ接続部分が見えにくいいため、異常に気づきにくいことがあります。	
<b>カップの構造</b> 機種ごとにカップの構造が異なるため、使用方法を理解せず、力まかせに接続すると、うまくはまらなくなることがあります。

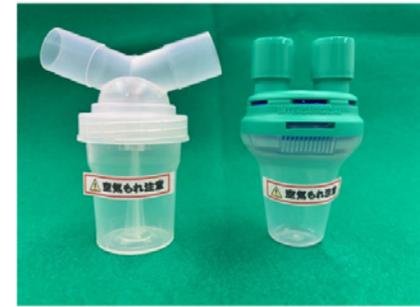
リーク数値の表示確認

- ウォータートラップの接続不良は、水抜き後カップの再接続時に多く発生します。必ずカップが確実に接続されているか確認してください。
- 使用中に見落としてしまいそうな空気漏れしやすい箇所に注意喚起シールを貼っておくと気づきやすいです。
- 人工呼吸器のリーク数値は適切ですか？  
(機種によってはリーク数値が表示されているものがあります。)

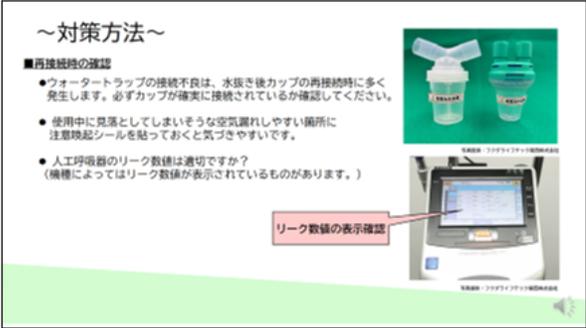
リーク数値の表示確認

- ウォータートラップの接続不良は、水抜き後カップの再接続時に多く発生します。必ずカップが確実に接続されているか確認してください。
- 使用中に見落としてしまいそうな空気漏れしやすい箇所に注意喚起シールを貼っておくと気づきやすいです。
- 人工呼吸器のリーク数値は適切ですか？  
(機種によってはリーク数値が表示されているものがあります。)

ウォータートラップの接続不良に関する対策方法をご紹介します。  
接続不良は、水抜き後カップの再接続時に多く発生しますので、必ずカップが確実に接続されているか確認してください。  
対策として、使用中に見落としてしまいそうな空気漏れしやすい箇所に注意喚起シールを貼っておくと気づきやすいです。  
人工呼吸器の機種によっては、リーク数値が表示されているものがありますので、インジケータに表示されているリーク数値を確認することも有用です。

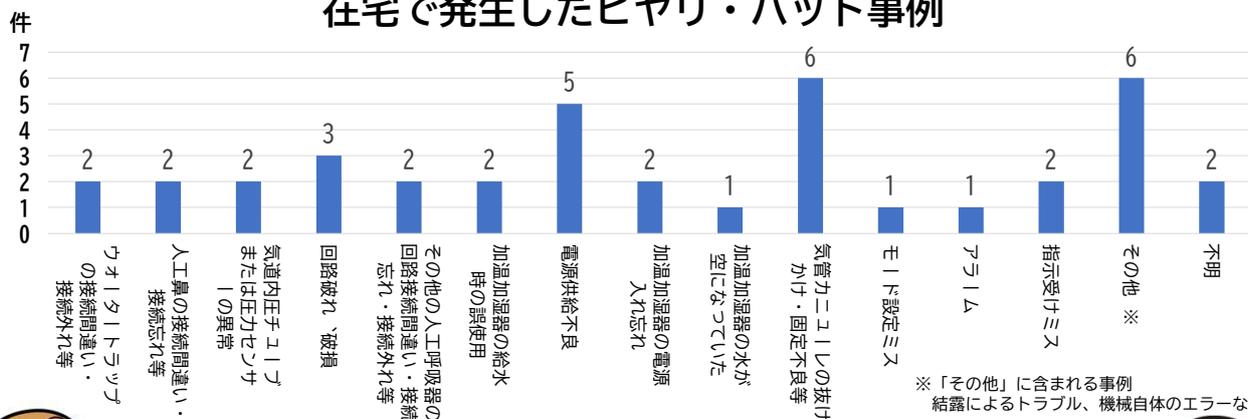
## 在宅で発生したヒヤリ・ハット事例

- ◆ アンケートでは、全事業所から合計で39件の事例が回答されました。
- ◆ 回路の接続外れや、気管カニューレの抜けかけ等、医療機関と同様に、様々なヒヤリ・ハットが在宅で発生していることがわかりました。
- ◆ この中でも、特に気管カニューレの抜けかけ・固定不良、電源供給不良に関する事例が多く報告されていました。

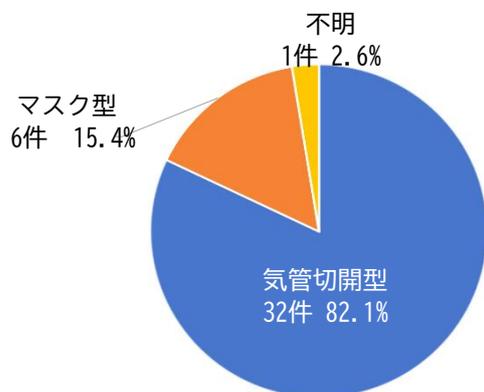
## ヒヤリ・ハットのあった人工呼吸器の種類

- ◆ヒヤリ・ハットのあった人工呼吸器の種類については、回答の8割以上が気管切開型の人工呼吸器に関するヒヤリ・ハットの内容でした。
- ◆回答のほとんどが訪問看護ステーションからの回答であったため、訪問看護師が関与する事例に偏りがあった可能性はありますが、在宅においては、特に気管切開型人工呼吸器の使用 방법에注意が必要であることが示唆されています。

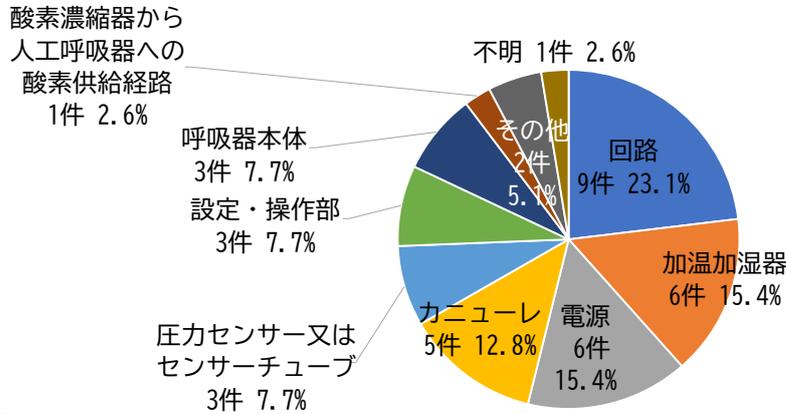
## 在宅での人工呼吸器ヒヤリ・ハット発生部位

- ◆ アンケート結果では、在宅人工呼吸器では、回路、加温加湿器、電源、カニューレ等でヒヤリ・ハット発生割合が高い結果となりました。
- ◆ 日頃からこれらの部位を注意深く点検することが、ヒヤリ・ハットの減少につなげることができる可能性があります。

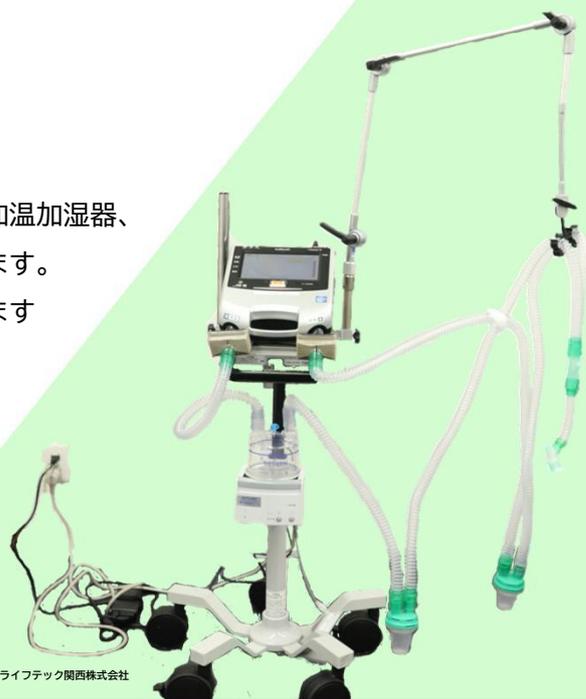
回路は、人工呼吸器の空気の通り道であり、ガスを送気する蛇管のほか、バクテリアフィルタや加温加湿器、ウォータートラップなどのパーツ※で構成されています。  
※機器の種類によって装着されていない場合があります

また、回路には呼気と吸気の二本で構成されたダブル回路、患者口元の呼気弁又は呼気ポートから呼気を排出するシングル回路があり、タイプによって回路の構成が異なります。

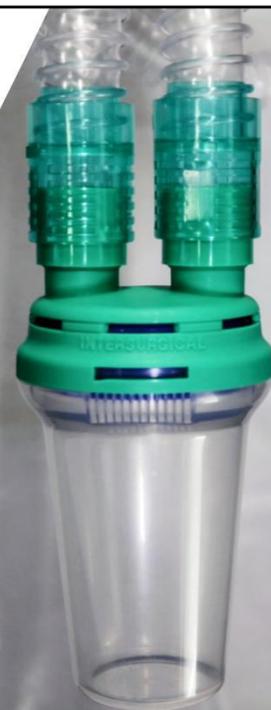
外気との温度差により人工呼吸器回路内に発生した水滴が、呼吸器本体や患者へ流入することを防ぐために、水分を貯留させる部品

ウォータートラップとは、外気との温度差により人工呼吸器回路内に結露などにより発生した水滴がたまるのを防ぎ、患者への流入を防ぐために使用される部品です。特に、加温加湿器を使用する場合に、回路内で発生する水滴を貯留させます。

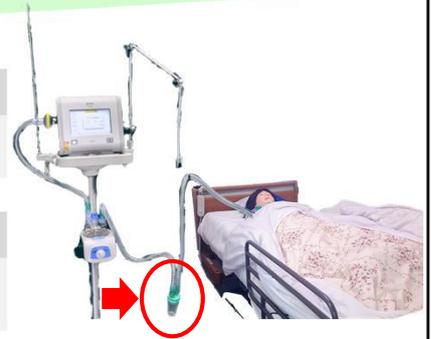
機種ごとにカップの構造が異なるため、使用方法を理解せず、力まかせに接続すると、うまくはまらなくなることがあります。

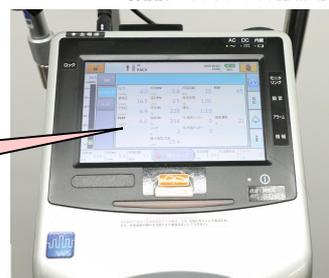
リーク数値の表示確認

- ウォータートラップの接続不良は、水抜き後カップの再接続時に多く発生します。必ずカップが確実に接続されているか確認してください。
- 使用中に見落としてしまいそうな空気漏れしやすい箇所に注意喚起シールを貼っておくと気づきやすいです。
- 人工呼吸器のリーク数値は適切ですか？  
(機種によってはリーク数値が表示されているものがあります。)

ウォータートラップの接続不良に関する対策方法をご紹介します。  
接続不良は、水抜き後カップの再接続時に多く発生しますので、必ずカップが確実に接続されているか確認してください。  
対策として、使用中に見落としてしまいそうな空気漏れしやすい箇所に注意喚起シールを貼っておくと気づきやすいです。  
人工呼吸器の機種によっては、リーク数値が表示されているものがありますので、インジケータに表示されているリーク数値を確認することも有用です。

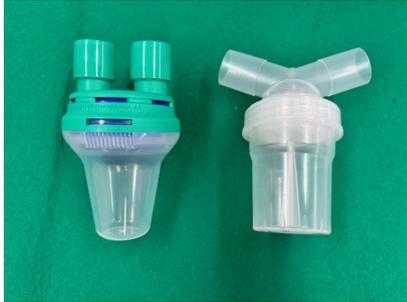
- 機種ごとに、カップの構造を理解して隙間なく接続することが必要です。接続方法を理解しないまま無理やり閉めこもうとすると、うまく接続できないばかりか、破損につながることもあります。

カップ接続部分からの空気漏れが少量の場合、アラームが鳴らないことがありますので、確実に接続しましょう！

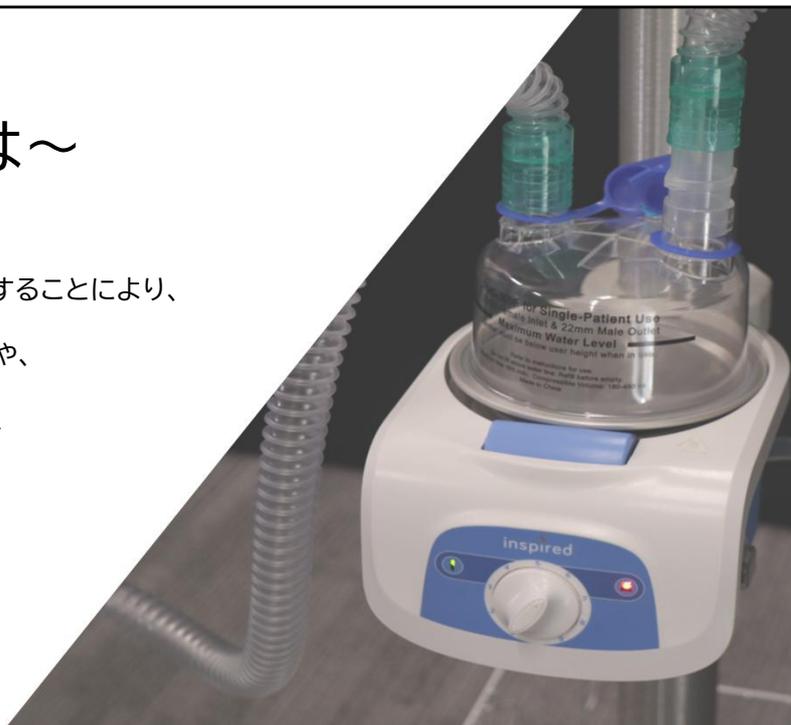
吸入ガスを適切な温度と湿度に調整することにより、  
乾燥や冷却による分泌物の硬化予防や、  
気道の<sup>せんもう</sup>繊毛運動を正常な状態に保ち、  
感染予防や気道損傷を防ぐ

加温加湿器には、吸入ガスを適切な温度と湿度に調整することにより、乾燥や冷却による分泌物の硬化予防や、気道の繊毛運動※を正常な状態に保ち、感染予防や気道損傷を防ぐ機能があります。

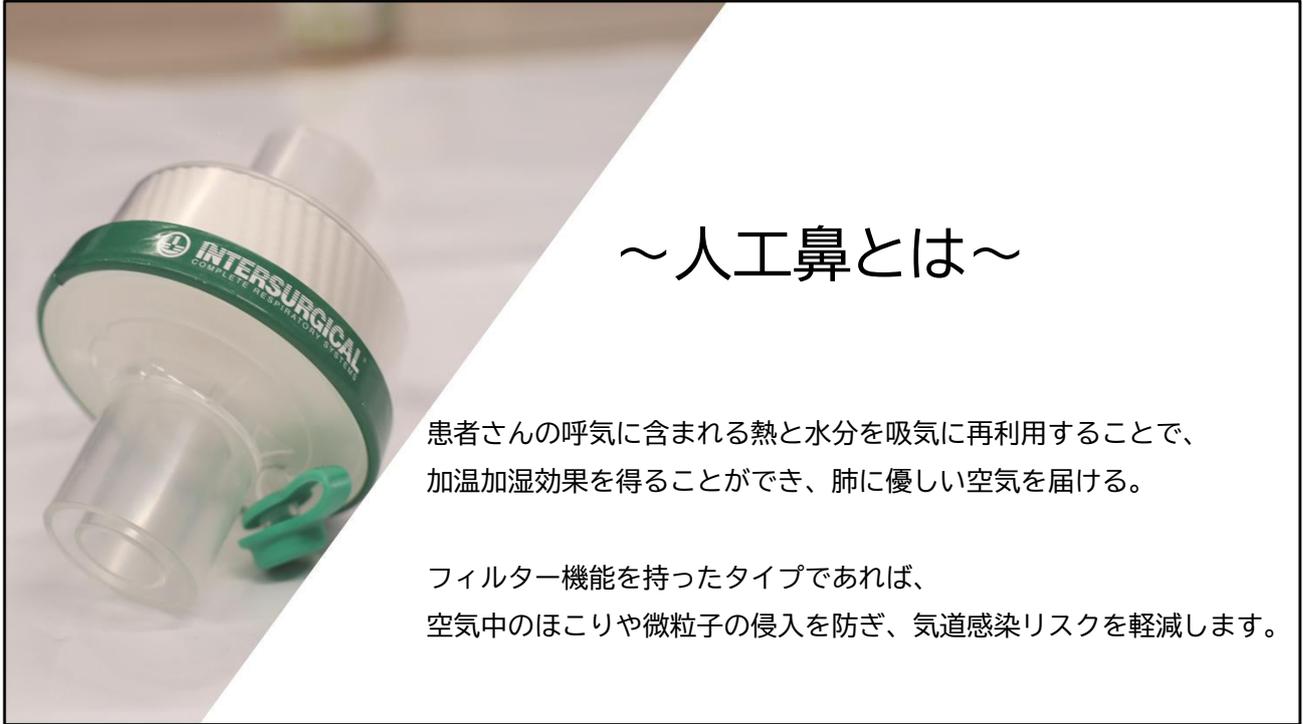
※繊毛運動:気道内壁を覆う毛のような細胞(繊毛)が小刻みに動き、粘液の流れを作ることで、気道に入った細菌などの異物を体外へ排出する働きのことです。

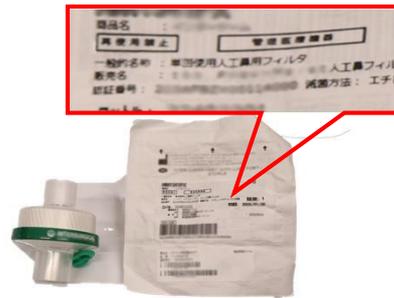
- 人工鼻とバクテリアフィルタは形が似ています!!  
接続の際は種類間違いがないか、  
パッケージなどでしっかりと確認しましょう。

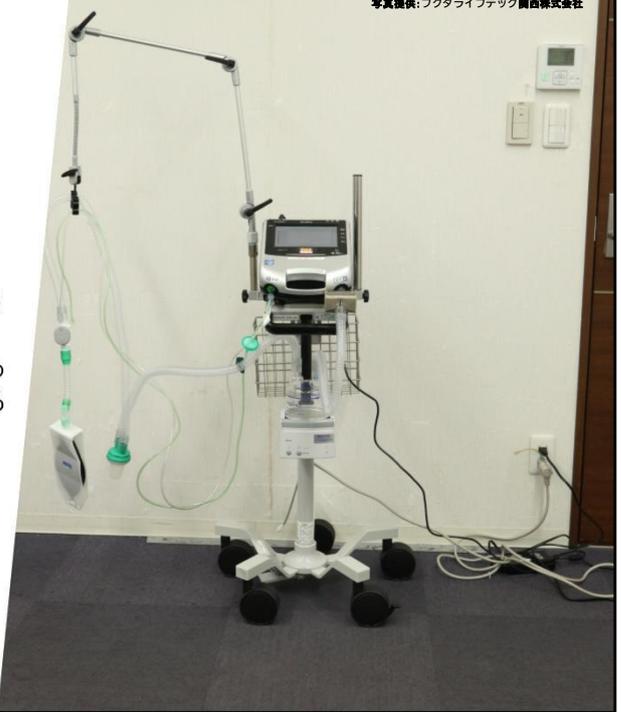
人工呼吸器は通常AC電源で稼働します。  
常に電源に接続しているか確認するためには、(AC電源が供給されていることを)インジケータなどの表示で常に確認することが大切です。  
また、多くの人工呼吸器には内部バッテリーが備わっており、停電などの緊急時にバッテリーで駆動できるようになっています。

人工呼吸器は通常AC電源で稼働します。  
常に電源に接続しているか確認するためには、AC電源が供給されていることをインジケータなどの表示で常に確認することが大切です。  
また、多くの人工呼吸器には内部バッテリーが備わっており、停電などの緊急時にバッテリーで駆動できるようになっています。

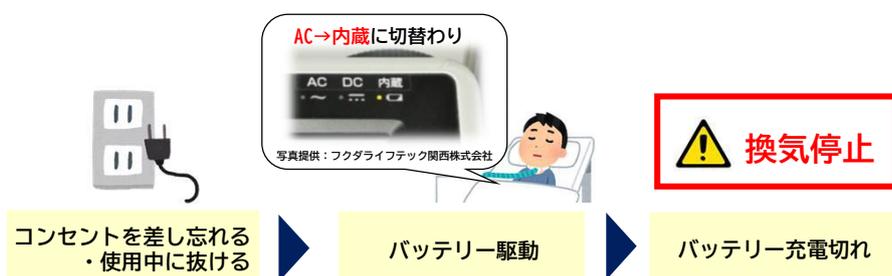
### コンセントの位置

電源プラグを挿し忘れたり、不意に抜けても、見えづらい場所にコンセントが設置されている等により気づかないことがあります。  
多くの人工呼吸器には、内部にバッテリーが搭載されており、電源プラグを差し忘れたり、抜けたりしても、一定時間、呼吸器を作動させることができるため、電源プラグの挿し忘れに気づかないことがあります。

4つ目に、電源プラグを挿し忘れたり、不意に抜けても、見えづらい場所にコンセントが設置されている等により気づかないことがあります。

多くの人工呼吸器には、内部にバッテリーが搭載されており、電源プラグを差し忘れたり、抜けたりしても、一定時間、呼吸器を作動させることができるため、電源プラグの挿し忘れに気づかないことがあります。

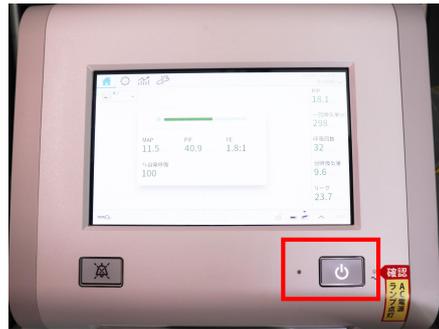
### ■インジケータの表示確認

- 人工呼吸器使用中は、AC電源が供給されていることをインジケータなどの表示で確認するよう心がけてください。

- 人工呼吸器使用中は、AC電源が供給されていることをインジケータなどの表示で確認するよう心がけてください。

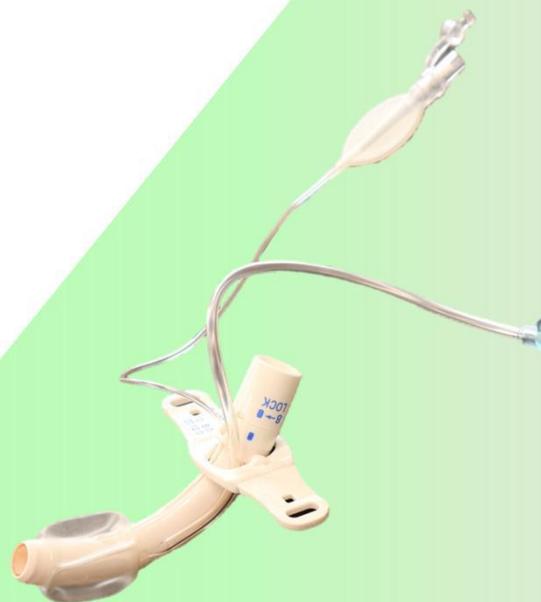
気管切開の手術をして作成した穴（気切孔）に挿入するチューブのことです。

気管カニューレは、気管切開の手術をして作成した穴(気切孔)に挿入するチューブのことです。

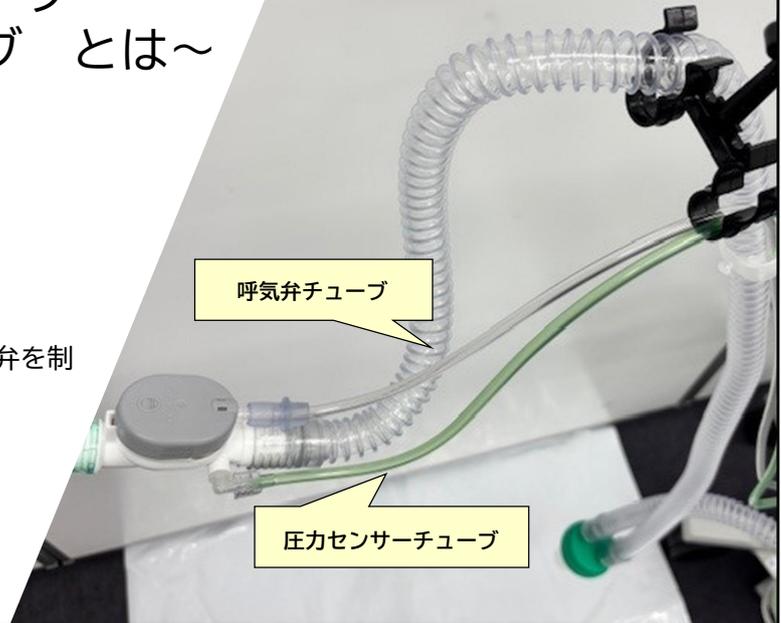
【呼気弁チューブ】  
呼気弁の呼気を排出させるための弁を制  
御するためのチューブ

圧力センサーチューブとは  
人工呼吸器の回路内の圧力を測定するためのチューブです。  
圧力センサーチューブに水滴が溜まると、気道内圧チューブ関連のアラームやその他  
のアラームの誤作動の原因となるため、定期的に水滴を除去する必要があります。

呼気弁チューブとは  
呼気弁の呼気を排出させるための弁を制御するためのチューブです。

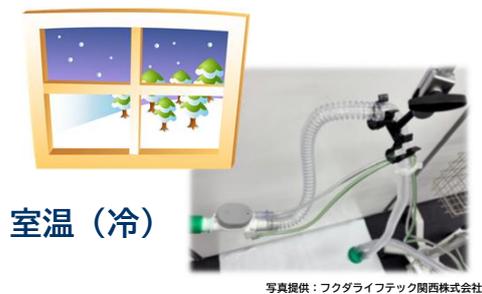
【冬場】

回路内：温 / 室温：冷  
↓  
温度差発生→水滴（結露による水）発生

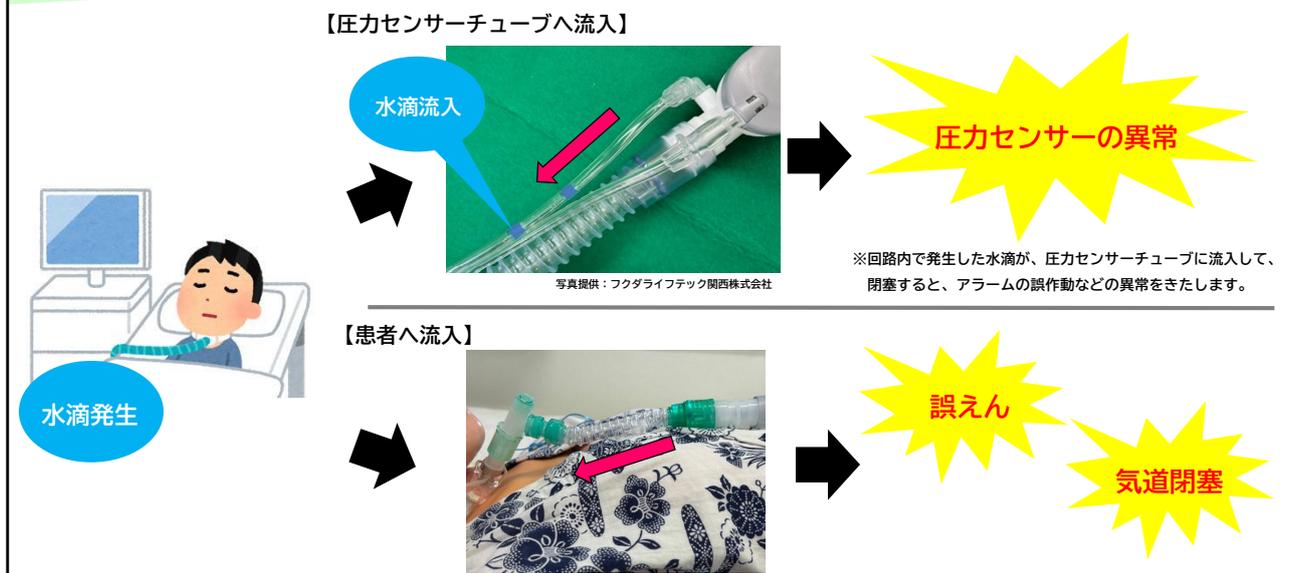
## ～原因及び要因について～

その発生した水滴が圧力センサーチューブに流入する場合、正常な人工呼吸器回路内の情報を測れなくなり、アラームの誤作動などにつながります。また、発生した水滴が患者さんに流入することによって、誤えんや気道閉塞などを引き起こすこともあります。
