# 大阪府域の被害想定について

ライフライン等施設被害  
経済被害 等

## 今回の被害想定のお考え方について

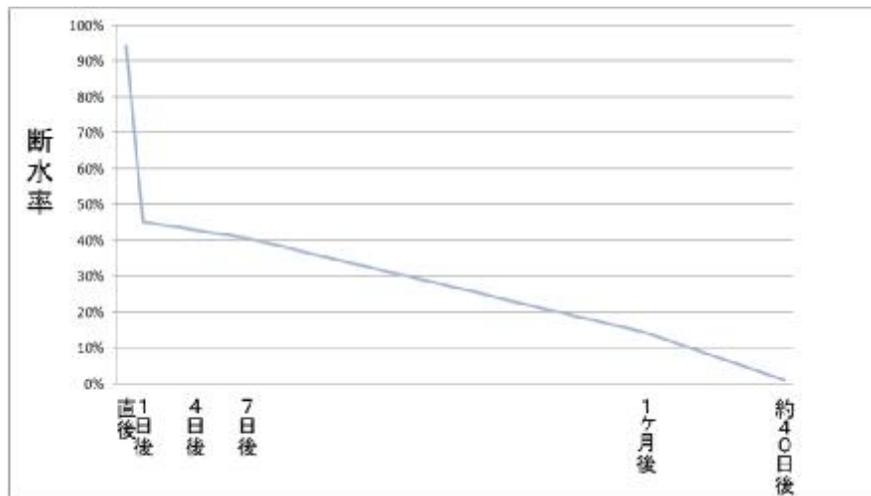
- ・発災1日後で約45%まで断水が解消
- ・発災約40日後にはほとんどの断水が解消

断水人口(人)	断水率(%)
被災直後	8,320,730	94.0
被災1日後	3,998,784	45.2
被災4日後	3,805,083	43.0
被災7日後	3,596,262	40.6
被災1ヵ月後	1,265,642	14.3
被災約40日後	94,101	1.1
給水人口(人)	8,850,887

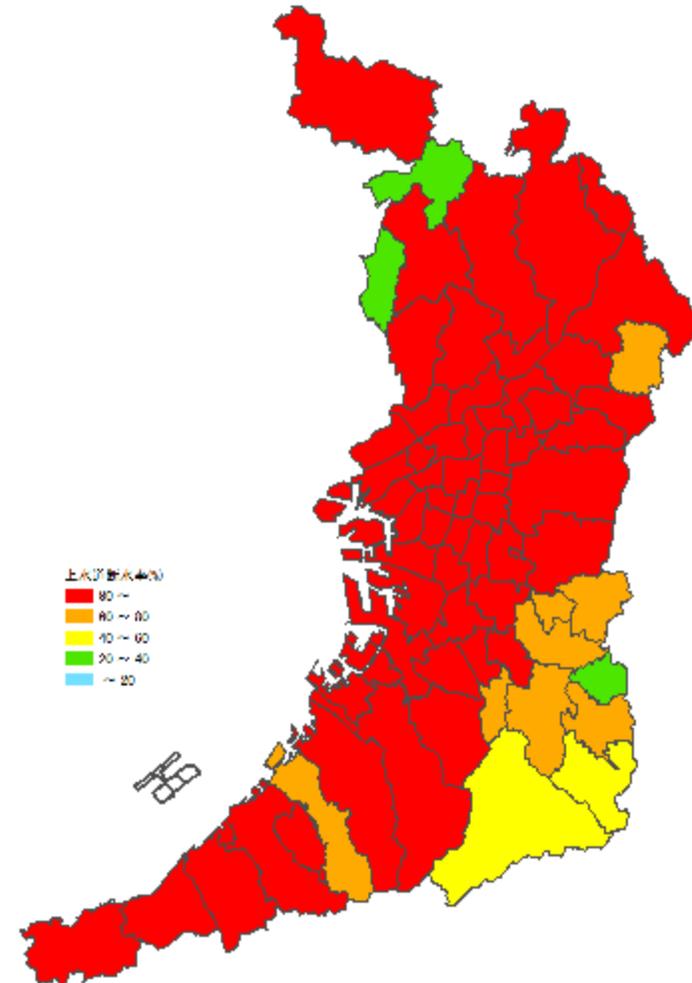
## 【断水率】

- ・最大で約832万人（全体の94%）が断水すると想定

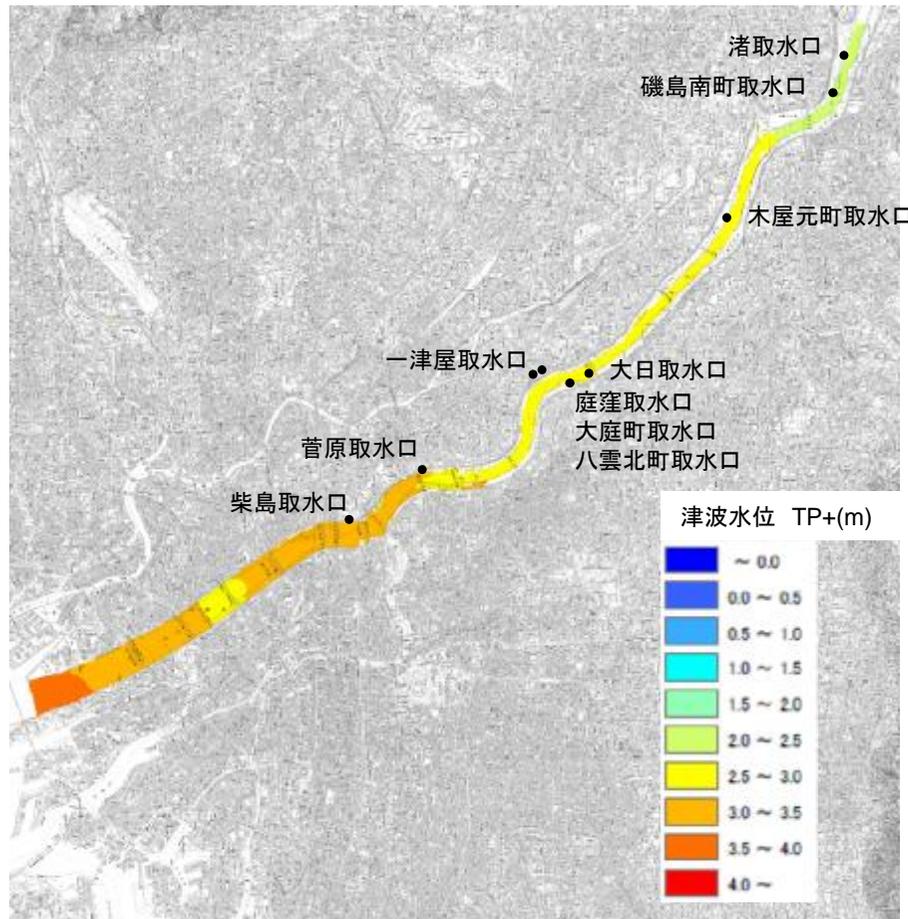
樟葉中之芝取水口 【津波遡上により影響を受ける取水口】

## 【津波の河川遡上の状況】

河川名	種別	水道事業者名	取水口	浄水場名
淀川	上水道	大阪広域水道企業団	守口市大庭町	庭窪
			摂津市一津屋	三島
			枚方市渚	村野
		大阪市	東淀川区柴島	柴島
			摂津市一津屋	柴島
			守口市大日	庭窪
			守口市大庭町	庭窪
		枚方市樟葉中之芝	豊野	
		吹田市	東淀川区菅原	泉
		守口市	守口市八雲北町	守口
		枚方市	枚方市磯島南町	中宮
		寝屋川市	寝屋川市木屋元町	香里

注) 上記以外の河川取水口については、津波遡上による影響は無い見通し。

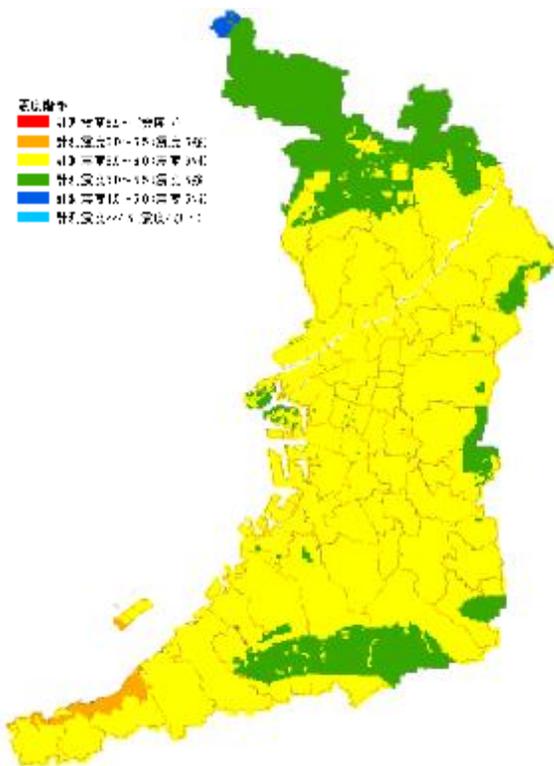
【震度】

- ・ 津波遡上による取水制限
- ・ 震度が大きく、液状化の可能性が高い地域において水道管が破損
- ・ 非常用電源のないポンプ場が機能停止

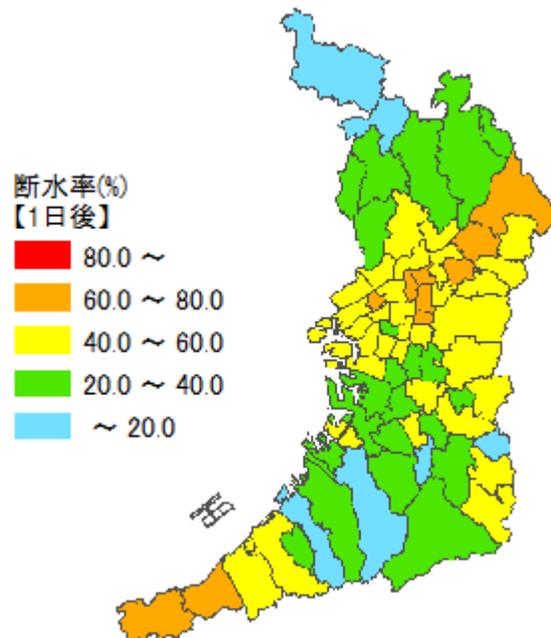
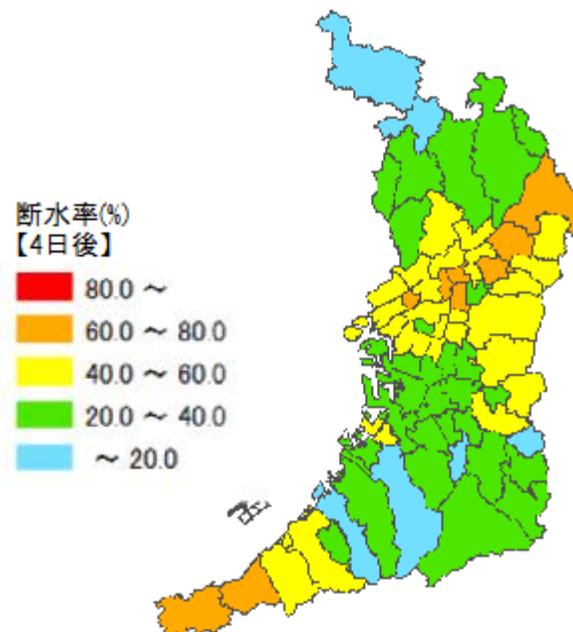
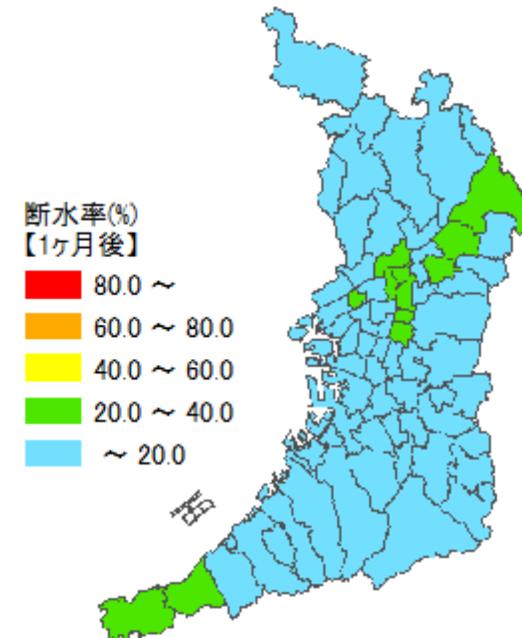
## 【復旧推移】

- ・ 上流からの緊急放流（津波遡上による塩分の淡水化）
- ・ 取水可能な浄水場の最大限の活用
- ・ 干満差を活用し、時間制限を設けた取水を再開

- ・ 配水を継続しながら順次復旧を実施

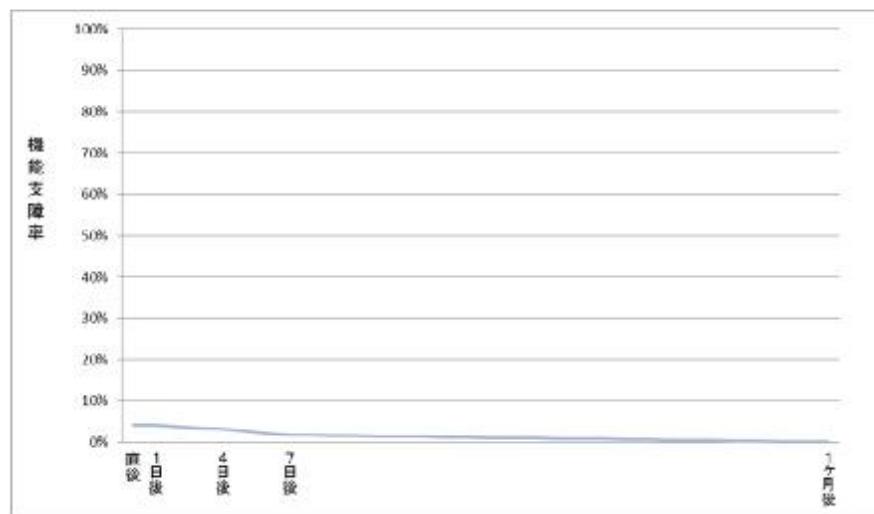
- ・発災7日後で1.7%まで機能支障が解消
- ・発災約1ヶ月後には機能支障が解消

支障人口(人)	機能支障率(%)
被災直後	327,129	4.1
被災1日後	327,129	4.1
被災4日後	249,366	3.1
被災7日後	136,612	1.7
被災1ヵ月後	0	0.0
処理人口(人)	8,070,895

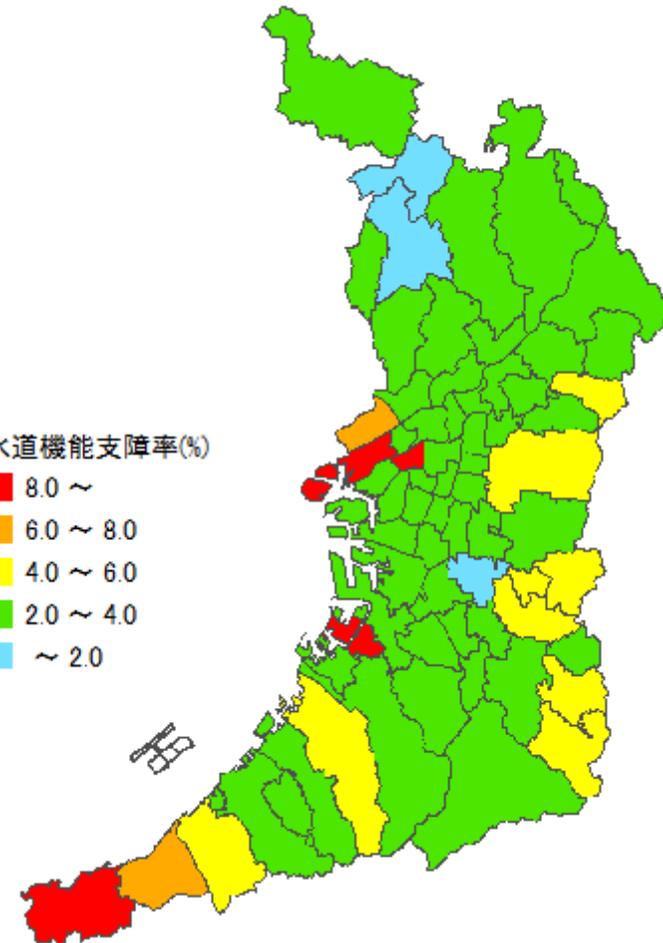
下水道機能支障率(%)

- ・最大で約33万人（全体の約4%）が利用困難になると想定

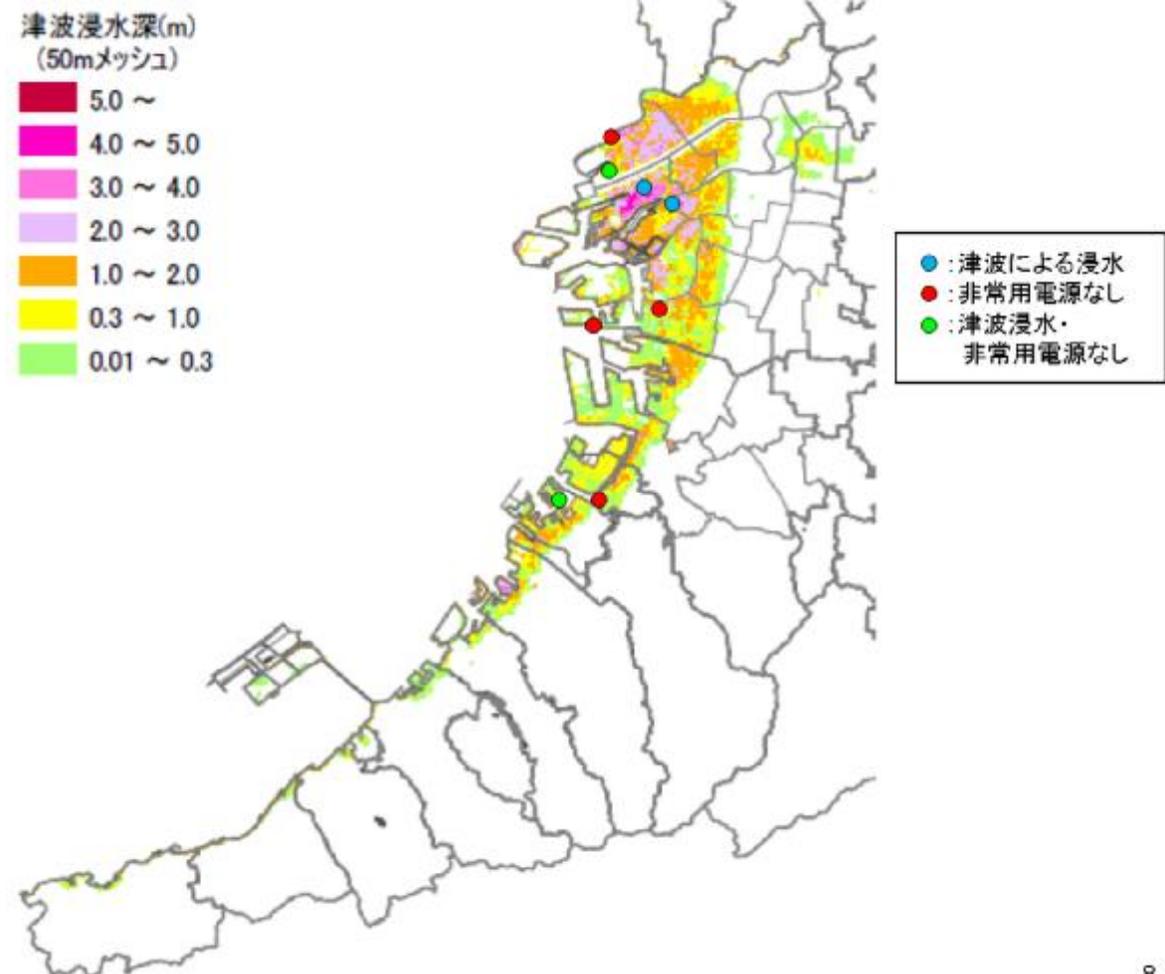
### 【影響するポンプ場】

- ・ 津波浸水や、非常用電源が無いことでポンプ場の機能が停止
- ・ 震度が大きく、液状化の可能性が高い地域において管路が破損

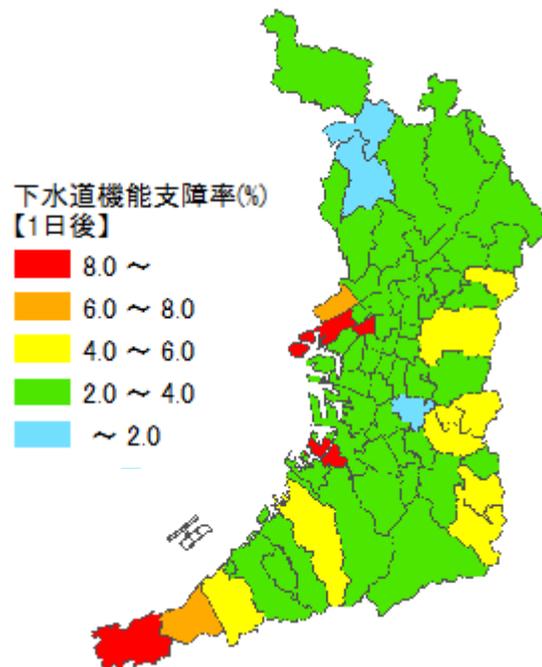
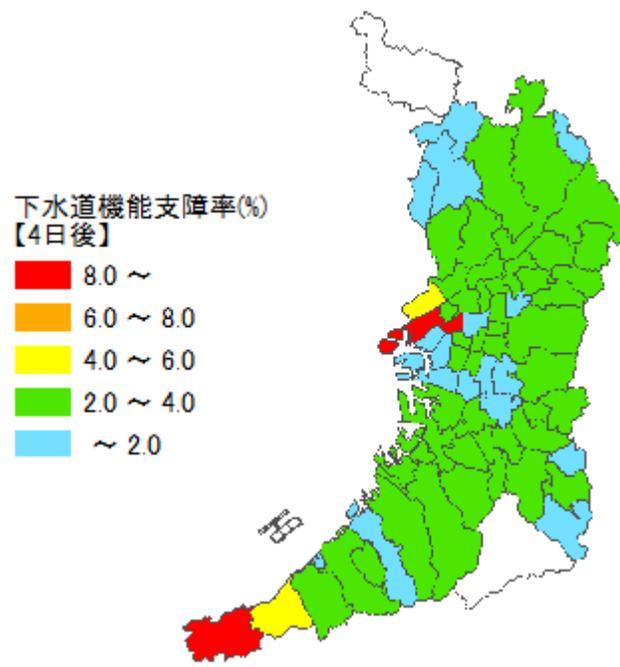
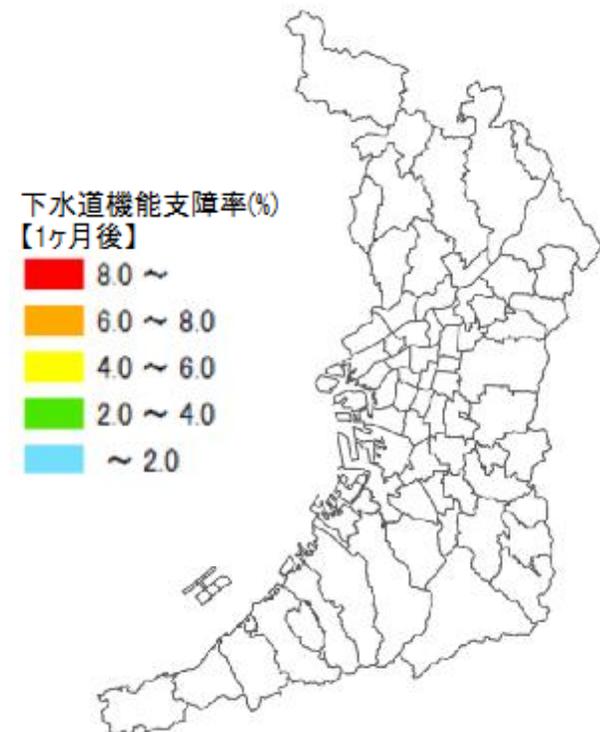
## 【復旧推移】

- ・ポンプ車等の確保によりポンプ場の機能を確保

- ・下流側より順次復旧を実施

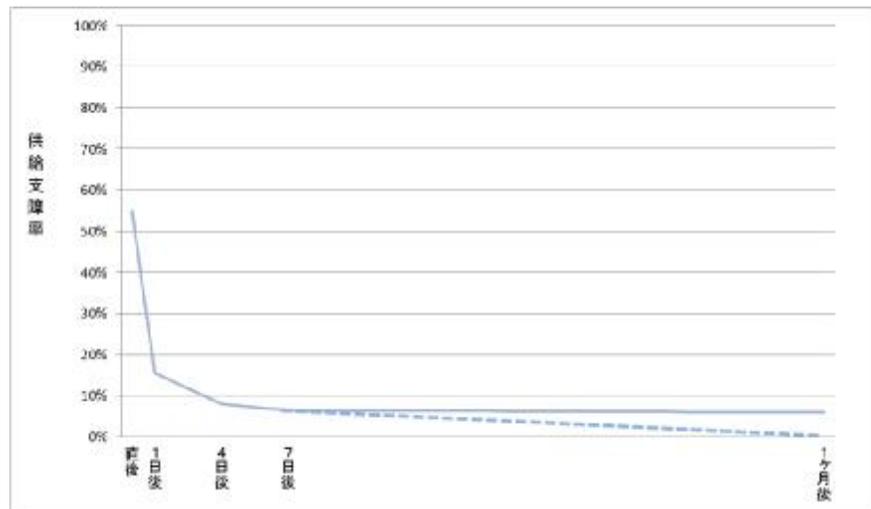
- ・発災1日後で約15%まで停電が解消
- ・発災1週間程度で応急送電がほぼ完了
- ・津波浸水エリアについては進入可能となった時点で復旧を開始する事とし、進入可能時期が不明なため復旧想定には加えていない

停電軒数(軒)	停電率(%)
被災直後	2,341,756	55.0%
被災1日後	662,211	15.5%
被災4日後	338,201	7.9%
被災7日後	276,754	6.5%
被災1ヵ月後	254,969	6.0%
供給軒数(軒)	4,260,731

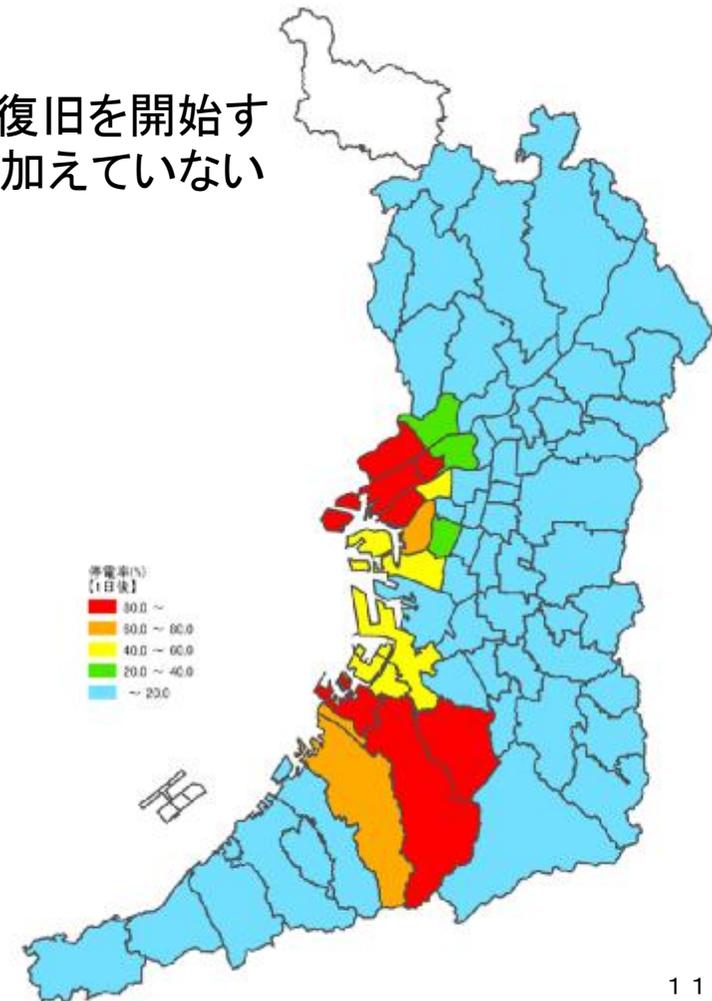
## 【停電率（1日後）】

- ・最大で約234万軒（全体の55%）で停電が発生すると想定

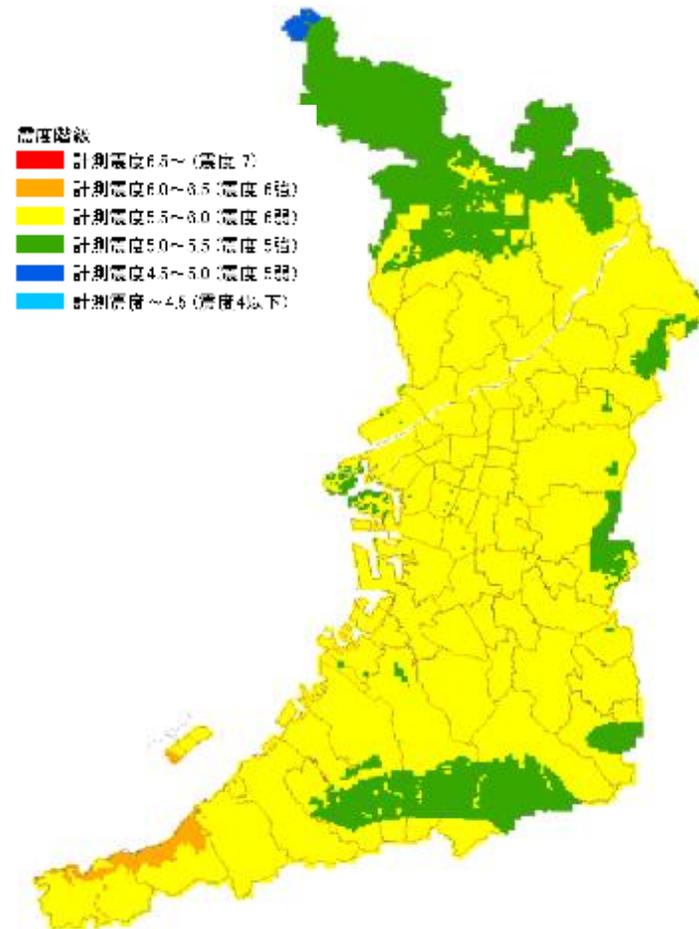
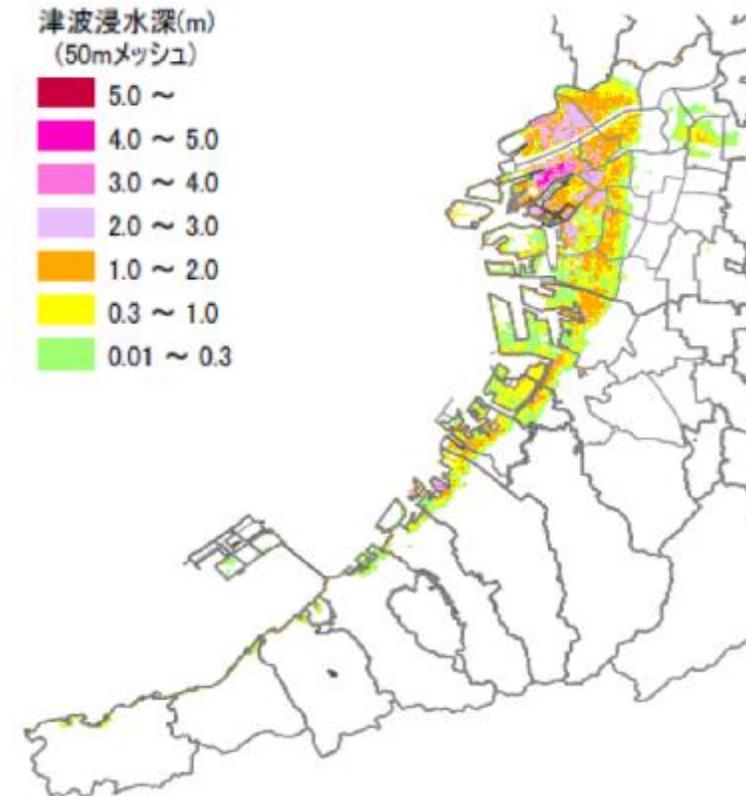
- ・ 発電所の緊急停止による需給バランスの乱れによる一時的な停電
- ・ 建物倒壊や漂流物による電柱被害

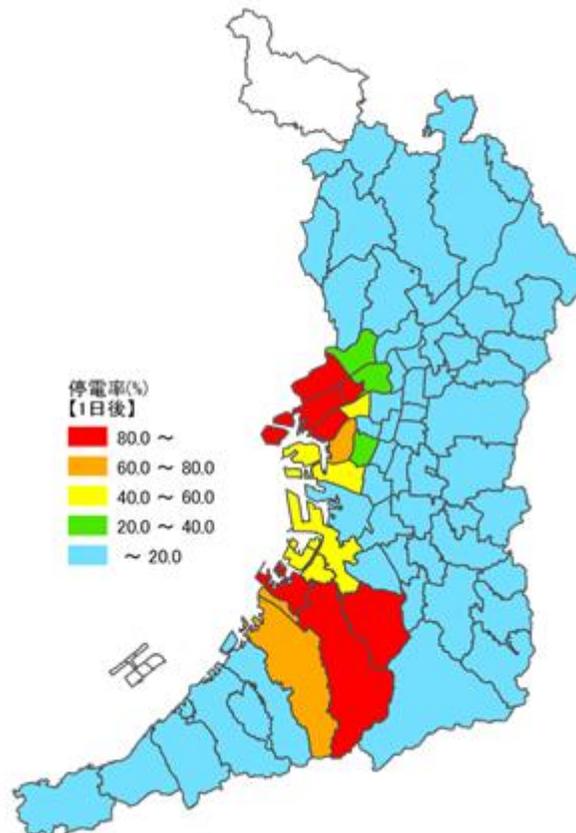
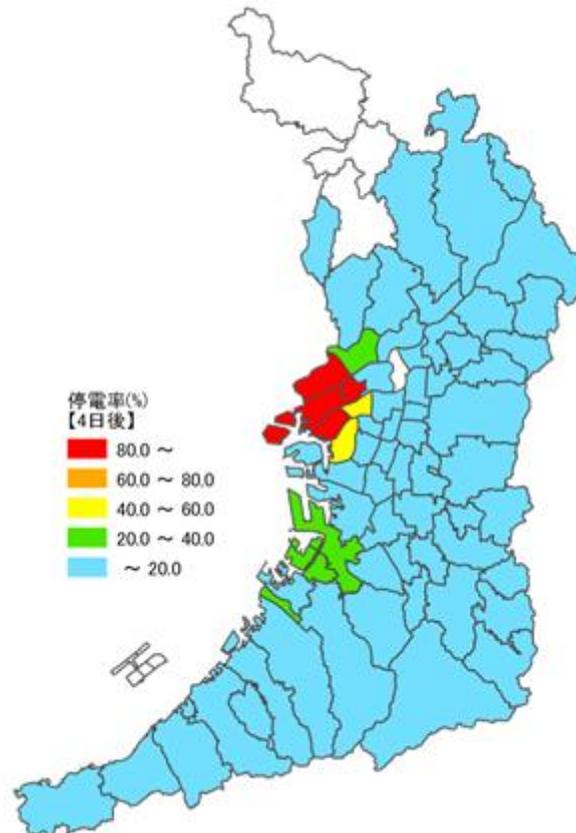
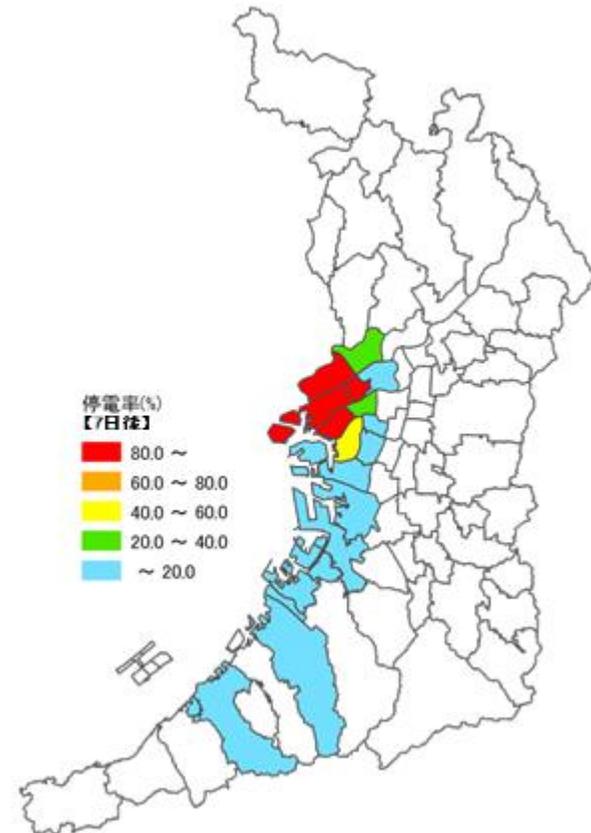
## 【復旧推移】

- ・一時停止した発電所の復帰により送電を再開
- ・被害の少ない他府県や他電力からの復旧応援
- ・緊急度に応じ個別応急送電を実施
- ・非浸水域等の作業が可能なところから、順次復旧を開始
- ・津波浸水の著しいエリアについても進入可能となった時点で復旧を開始 およそ1ヶ月で復旧完了見込み

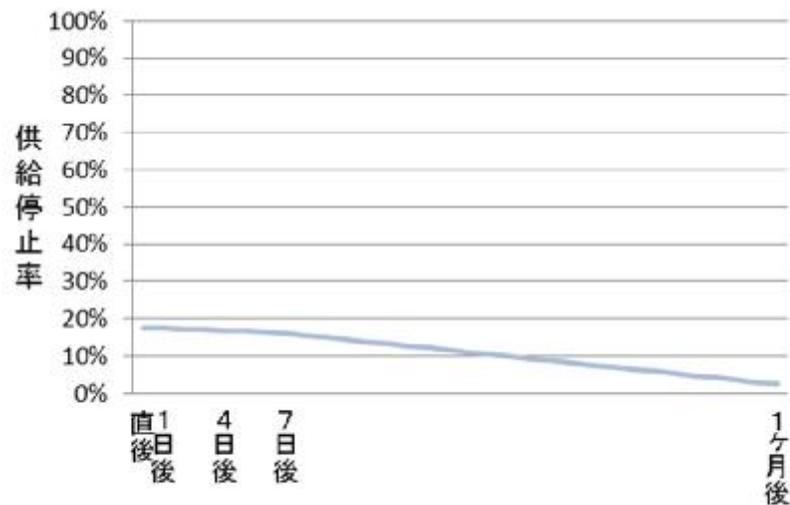
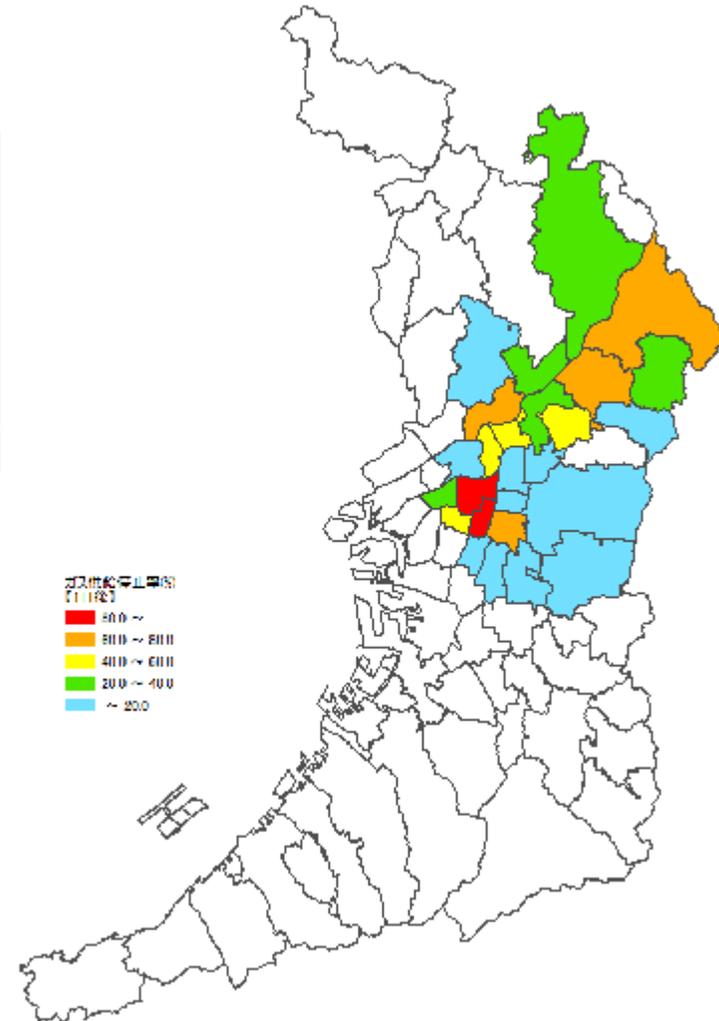
## 【供給停止率（1日後）】

- ・ 最大で約115万戸（低圧供給の約34%）の供給が停止すると想定

復旧対象となる 供給停止戸数*(戸)	供給停止率(%)
被災直後	598,980	17.4
被災1日後	597,430	17.4
被災4日後	581,881	16.9
被災7日後	552,181	16.1
被災1ヵ月後	82,980	2.4
供給戸数(戸)	3,439,521

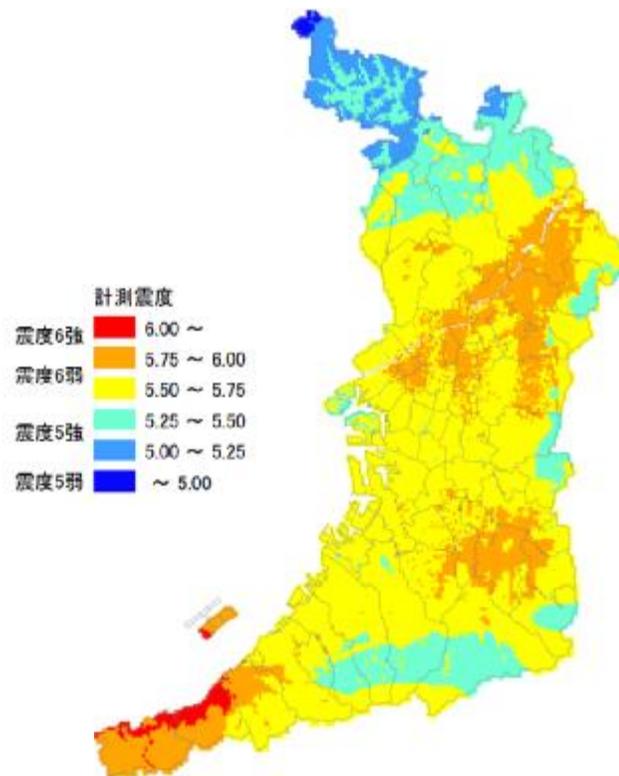
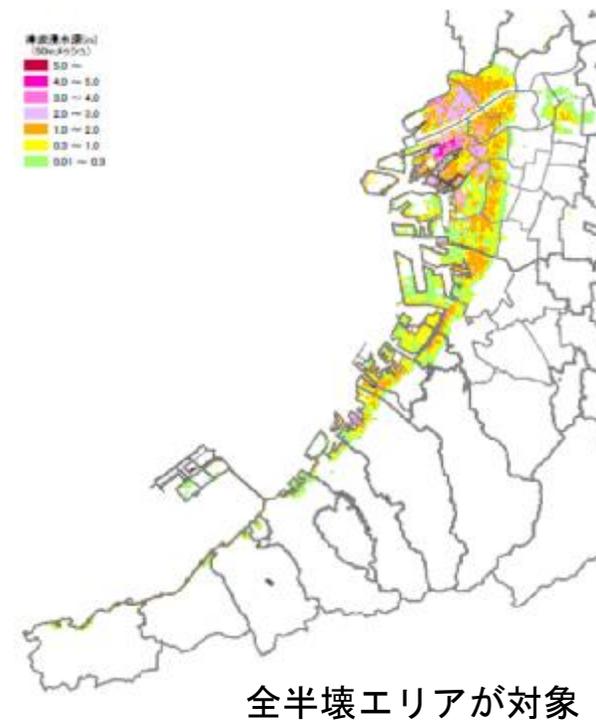
- ・ 地震のSI値が60カイン以上に相当する、概ね計測震度5.75以上のエリアが大半となるブロックを、安全措置のため供給停止
- ・ 津波による建物の全半壊エリアを供給停止

※SI値:地震動による一般的な建物の平均的なゆれ速度

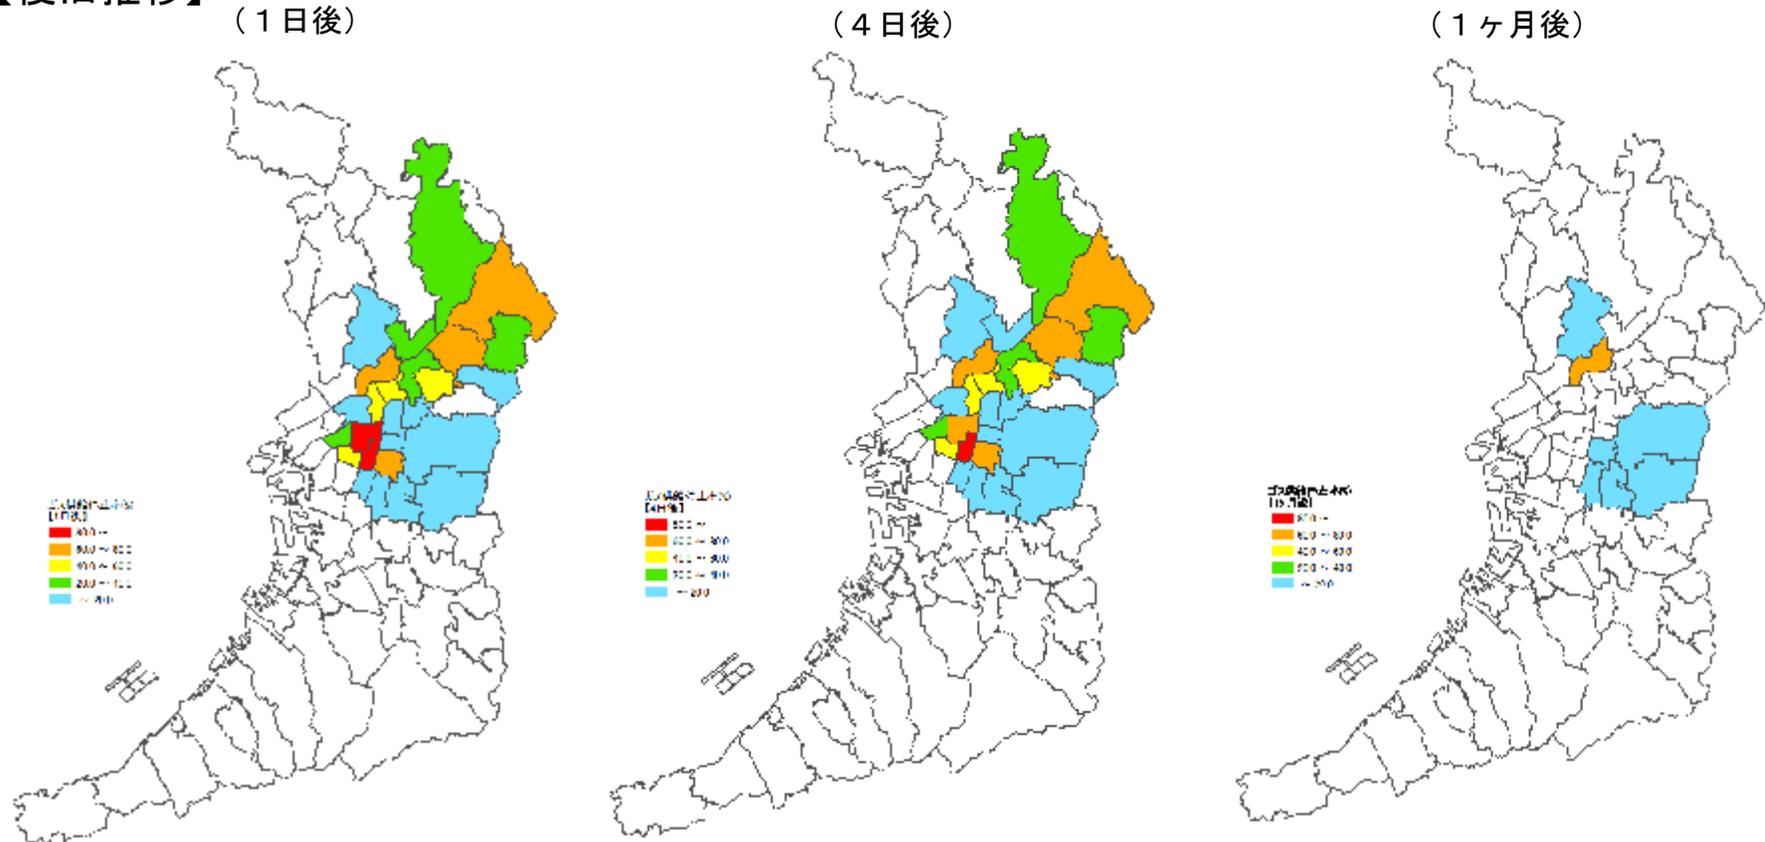
## 【復旧推移】

- ・供給再開する際には、設備の安全確認のため、道路側のガス管だけでなく、全ての利用者の敷地内のガス管などに異常がないことを確認
- ・広域災害のため、他ガス事業者からの応援は考慮せず、自社体制で対応することとし、資機材・道工具は必要数確保
- ・緊急度に応じ個別臨時供給（災害拠点病院等の社会的重要施設等）を発災当日より実施
- ・早期復旧を目指し、供給エリア全体を見て、設備被害の少ないと考えられる供給ブロックに優先して着手
- ・2次災害防止のため、全半壊建物については復興に合わせて対応し、約5週間後に復旧完了の見込み

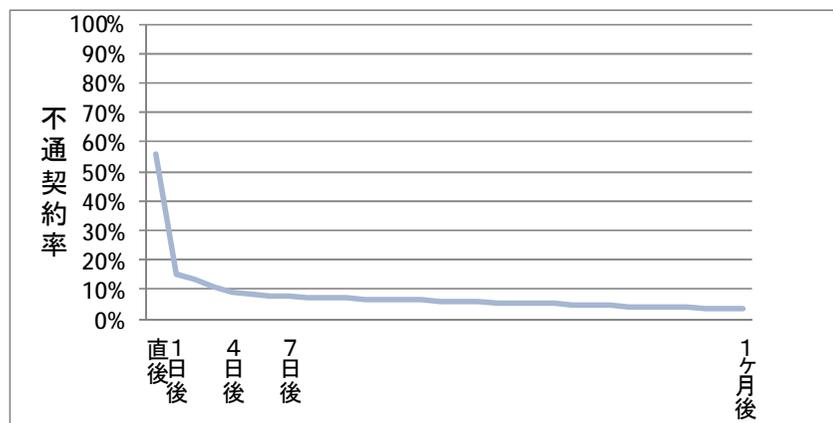
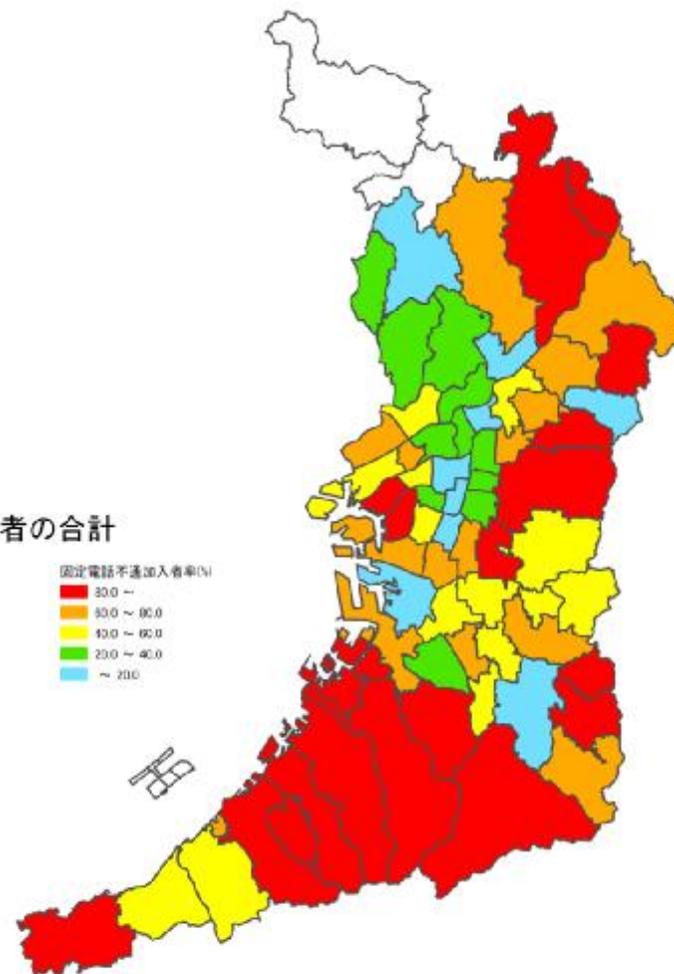
### 【不通契約率】

- ・最大で約142万件（全体の約56%）で通話支障が発生すると想定
- ・被災直後は輻輳により大部分の通話が困難

不通契約数(件)※	不通契約率(%)
被災直後	1,415,000	55.7
被災1日後	384,000	15.1
被災4日後	228,000	9.0
被災7日後	191,000	7.5
被災1ヵ月後	84,000	3.3
契約数(件)※	2,539,500

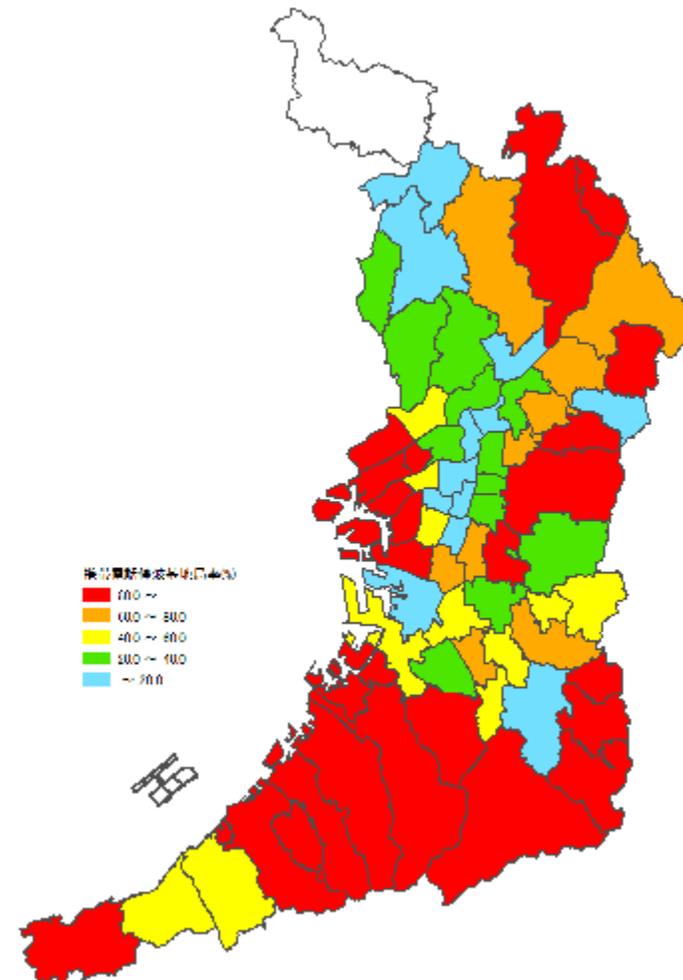
## 【停波基地局率】

- ・発災当日に最大で全体の48.5%の基地局が停波すると想定
- ・被災直後は輻輳により大部分の通話が困難

停波基地局率 (%)	不通契約率 (%) ※2	不通ランク ※3
被災直後	48.5	55.7	A
被災1日後	14.1	15.1	—
被災4日後	6.5	9.0	—
被災7日後	5.3	7.5	—
被災1カ月後	5.3	3.3	—
総基地局数 (局) ※1	約20,000

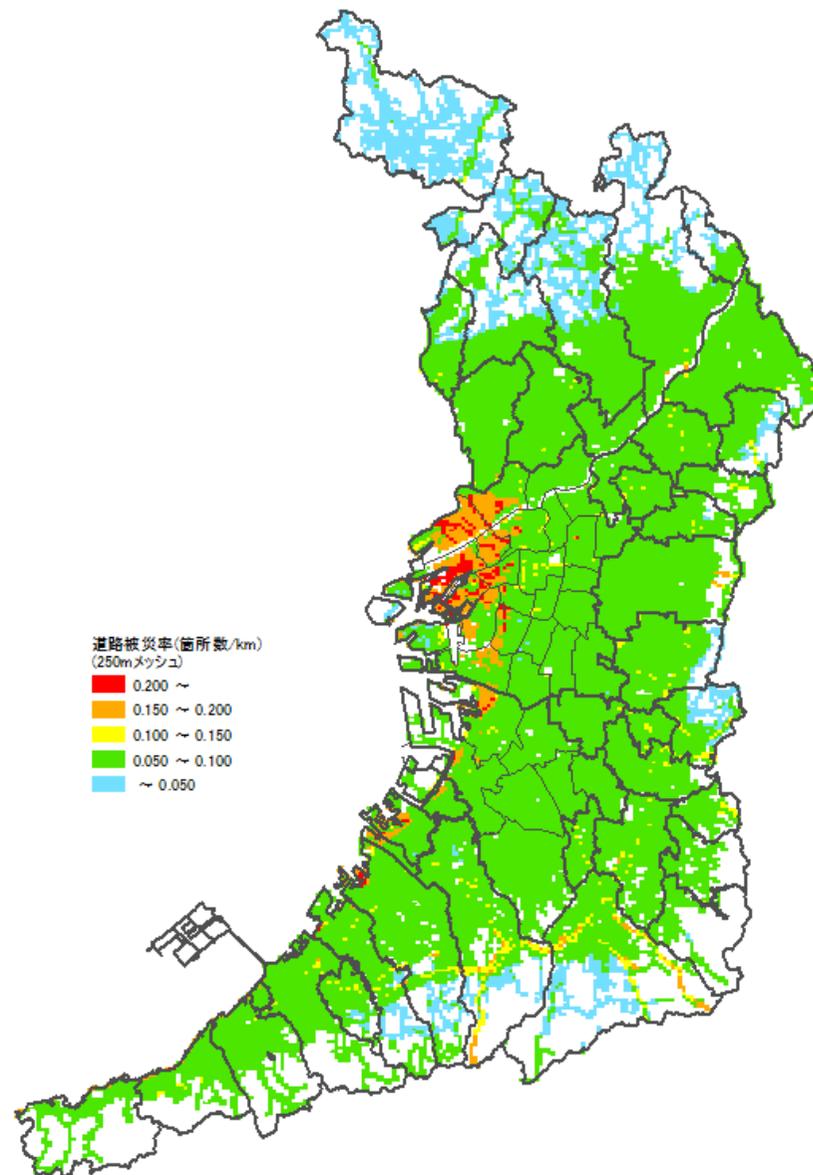
・1,883箇所で被害が発生すると想定

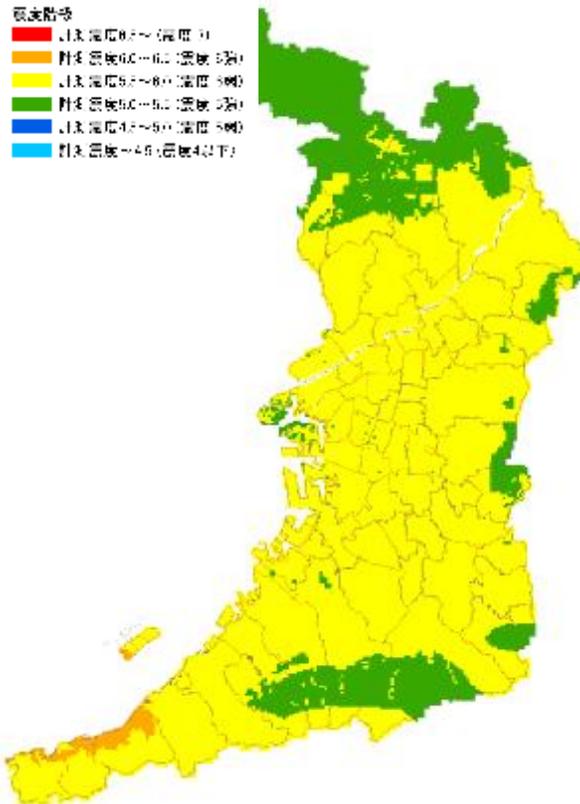
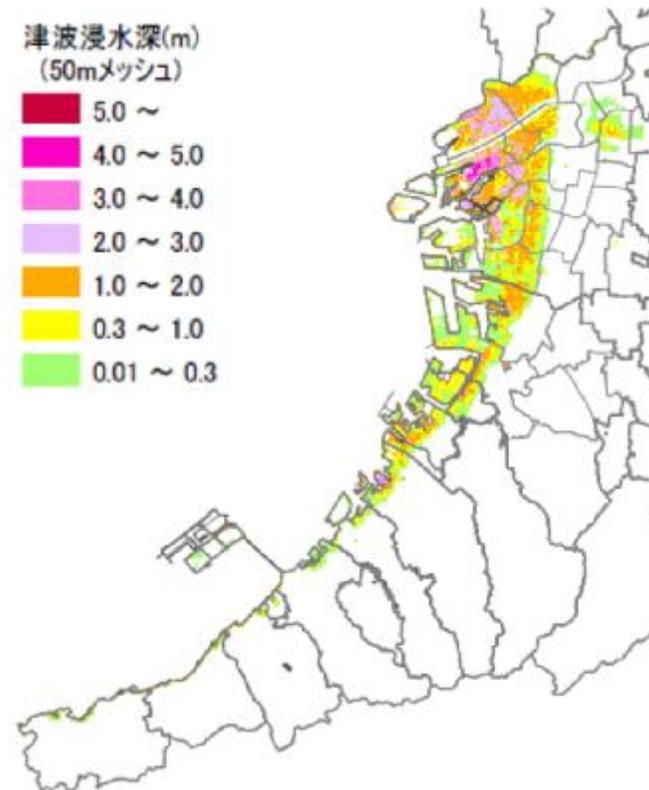
- ・揺れ及び津波による被害

震度	原単位 (箇所/km)
震度4以下	-
震度5弱	0.016
震度5強	0.049
震度6弱	0.071
震度6強	0.076
震度7	0.21

浸水深	原単位 (箇所/km)
1m未満	0.058
1m-3m	0.16
3m-5m	0.29
5m-10m	0.68
10m以上	1.17

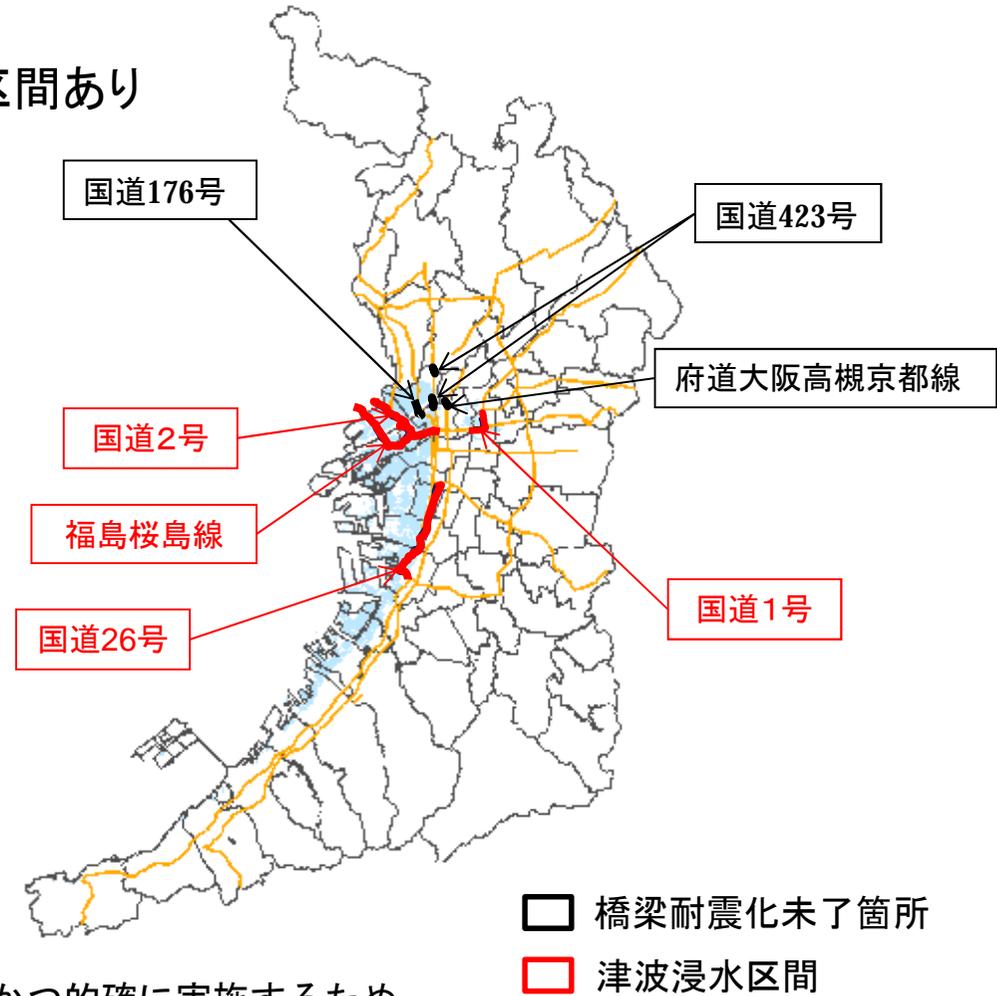
## 【影響箇所】

- ・3路線において、未耐震橋梁あり
- ・4路線において、一部津波による浸水区間あり

※広域緊急交通路とは災害時の応急活動を迅速かつ的確に実施するため、府警察及び道路管理者と協議し選定。その内、府県間を結ぶ重要な道路などを重点14路線として指定

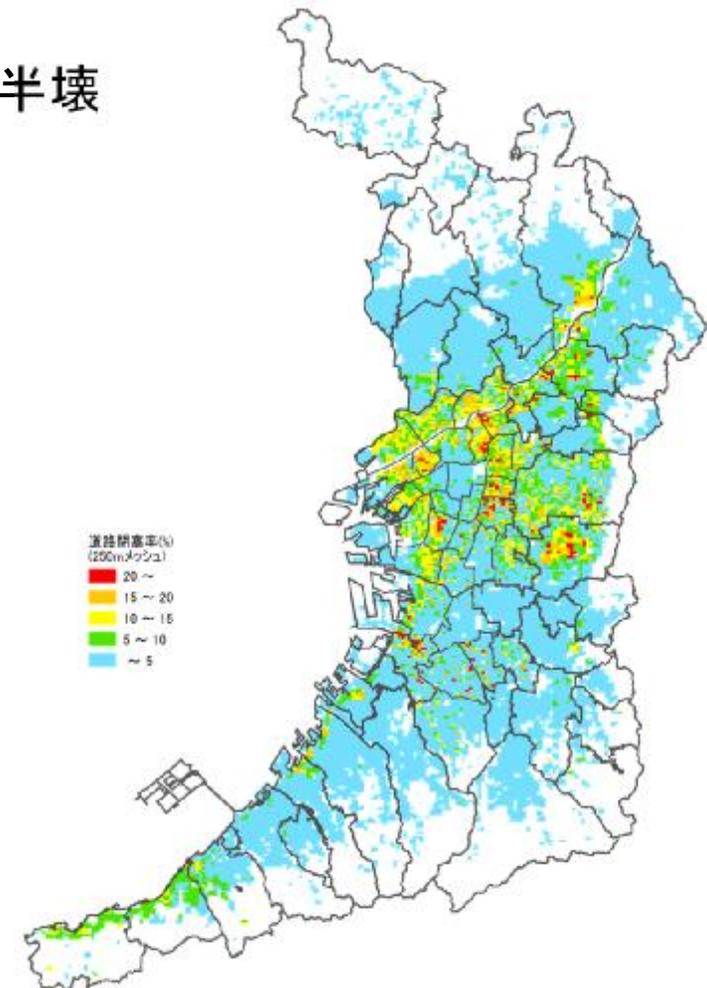
### 【道路閉塞率】

- ・道路（幅員13m未満）の5%で閉塞が発生すると想定

- ・揺れ、液状化による建物倒壊や焼失等により全半壊が多く、道路幅員が狭い地域

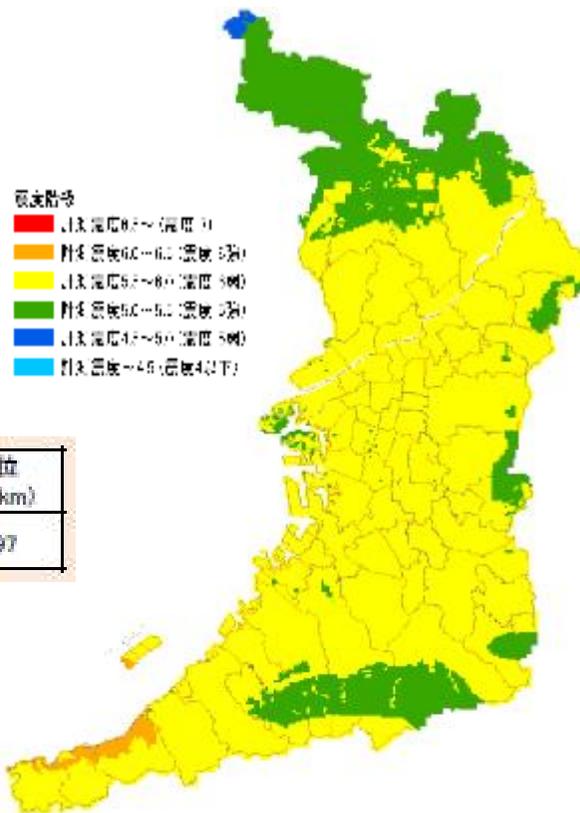
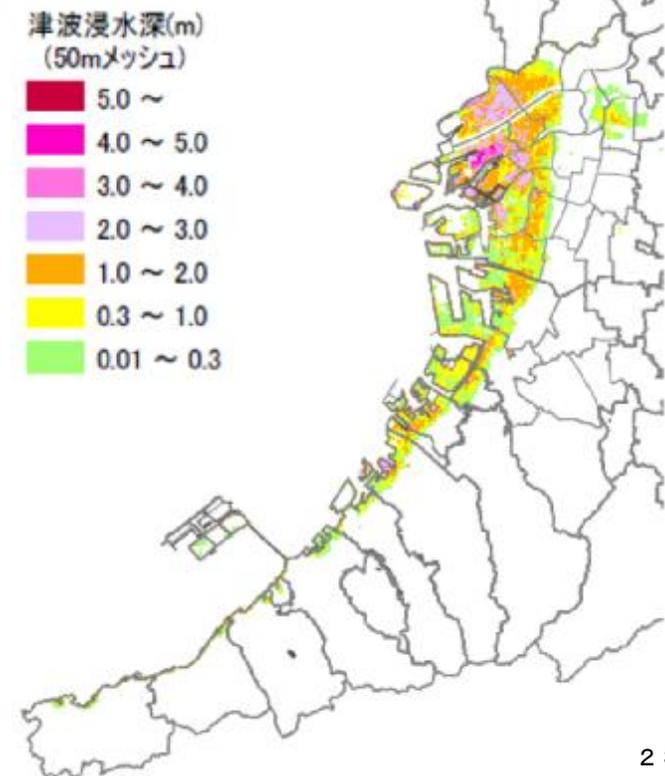
- ・揺れ及び津波による被害

震度	新幹線被害率 (箇所/km)	在来線等被害率 (箇所/km)
震度5弱	-	0.26
震度5強	0.26	1.01
震度6弱	0.4	2.03
震度6強以上		2.8

被災箇所	鉄道延長(km)	原単位 (箇所/km)
津波被害を受けた線区	640	325	1.97

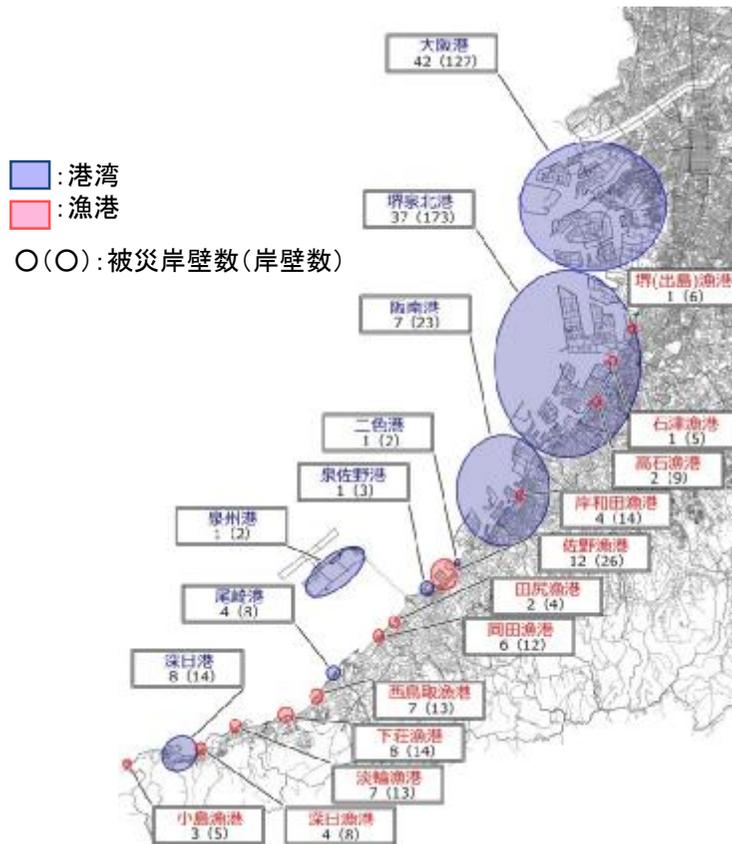
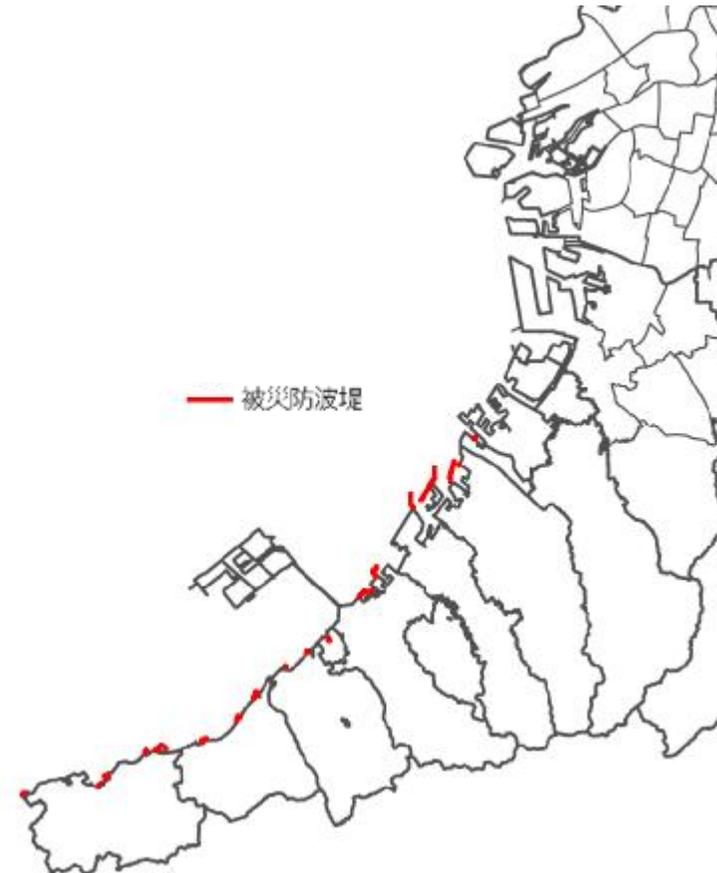
- ・係留施設の159箇所（約33%）で被害が発生すると想定
- ・防波堤の14,310m（約52%）で被害が発生すると想定

- ・係留施設 : 揺れによる被害
- ・防波堤 : 地震の揺れによる沈下を考慮した上で、津波の越流による被害

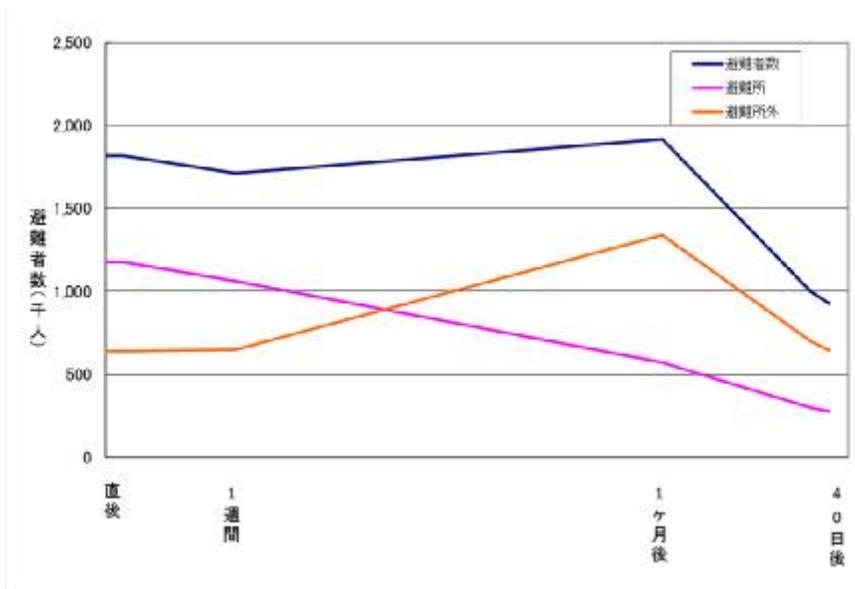
## 【避難者数の推移】

避難者数(人)		
	合計	避難所	避難所外※
被災1日後	1,818,415	1,177,950	640,465
被災1週間後	1,712,708	1,060,807	651,901
被災1ヵ月後(最大時)	1,915,224	574,567	1,340,656
被災約40日後	924,508	277,352	647,155
