# 大阪府域の被害想定について

ライフライン等施設被害  
経済被害 等

## 今回の被害想定のお考え方について

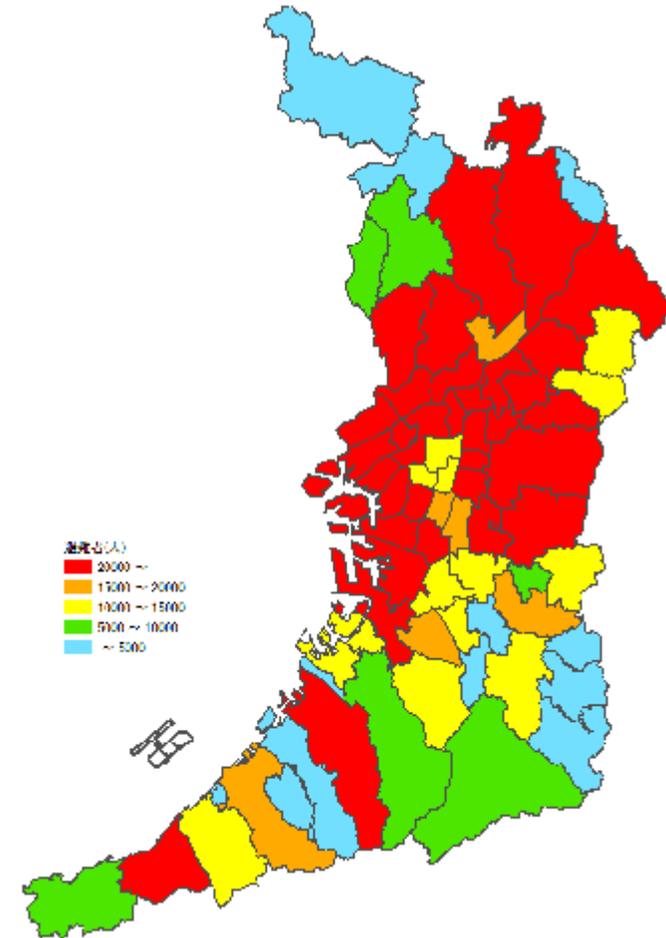
## 【避難者数（1ヶ月後）】

・発災1カ月後に最大で約192万人発生すると想定

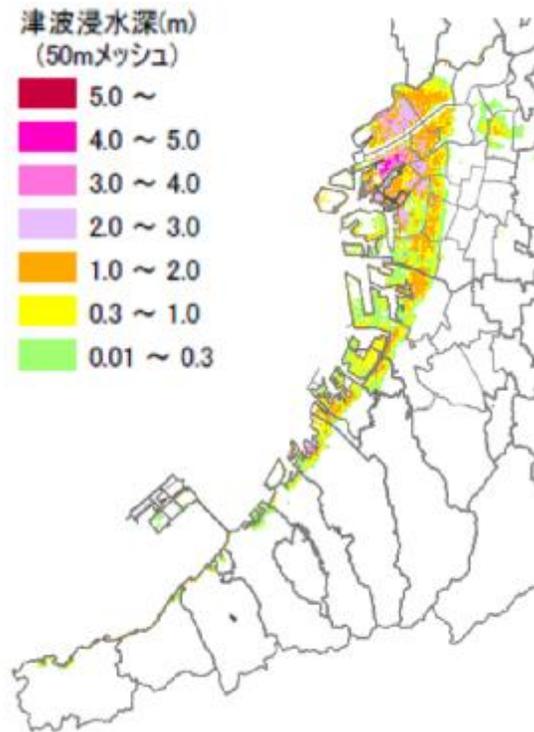
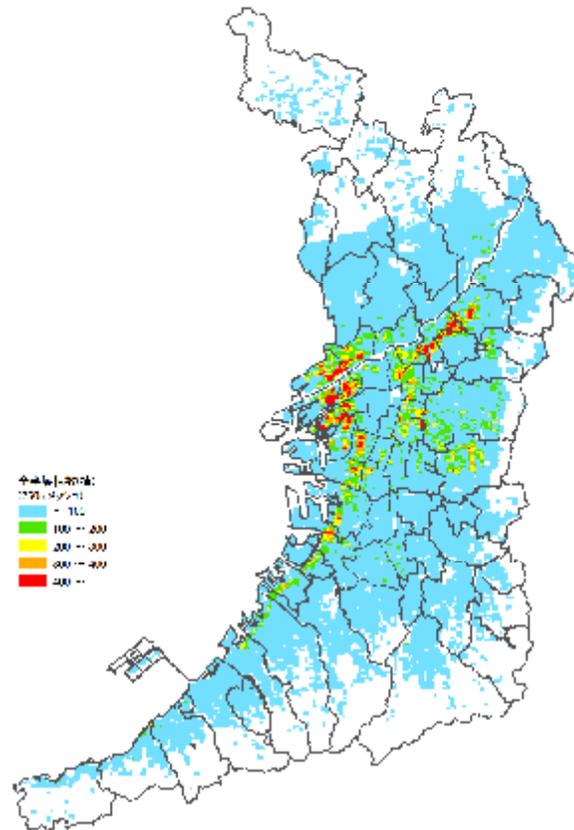
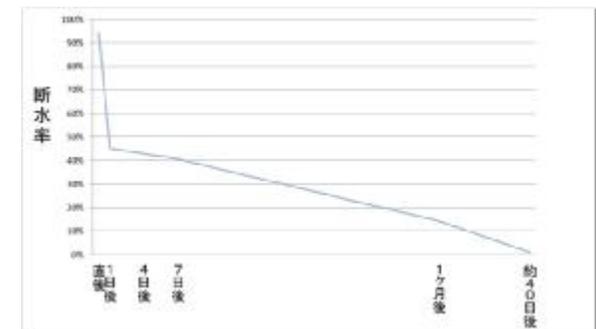
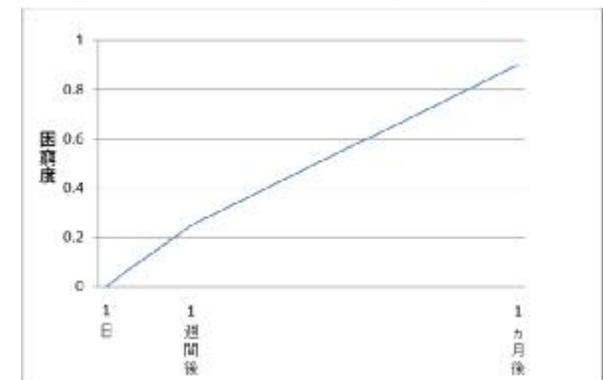
- ・ 津波浸水域は避難指示に従い全員避難
- ・ 建物被害と断水の影響により避難

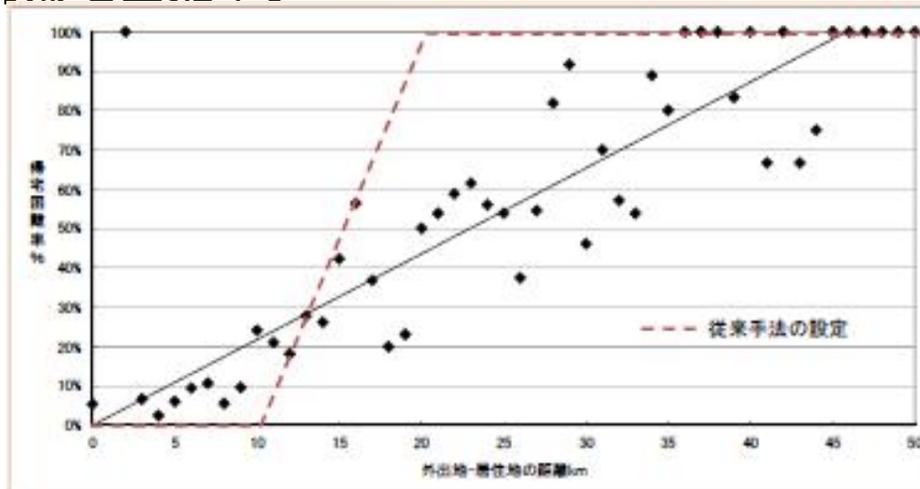
### 【帰宅困難率】

- ・発生当日に最大で約146万人と想定

※地震後しばらくして混乱が収まり、帰宅が可能となる状況になった場合において、遠距離等の理由により徒歩等の手段によっても当日中に帰宅が困難になる人

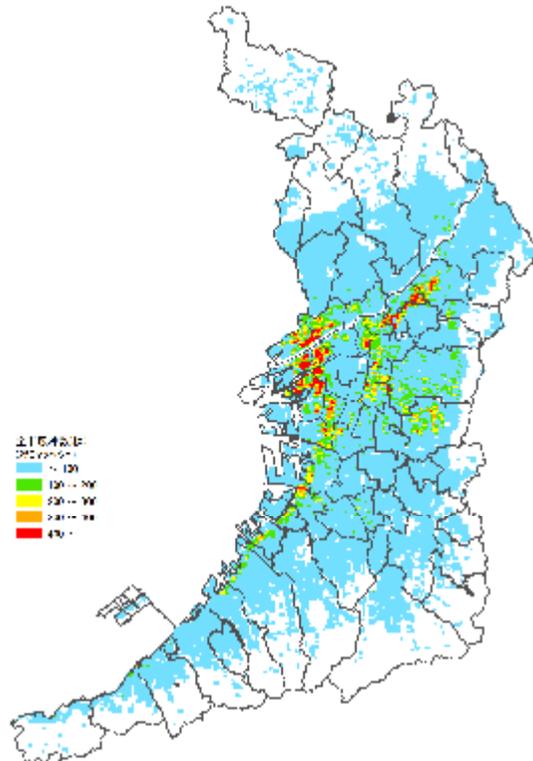
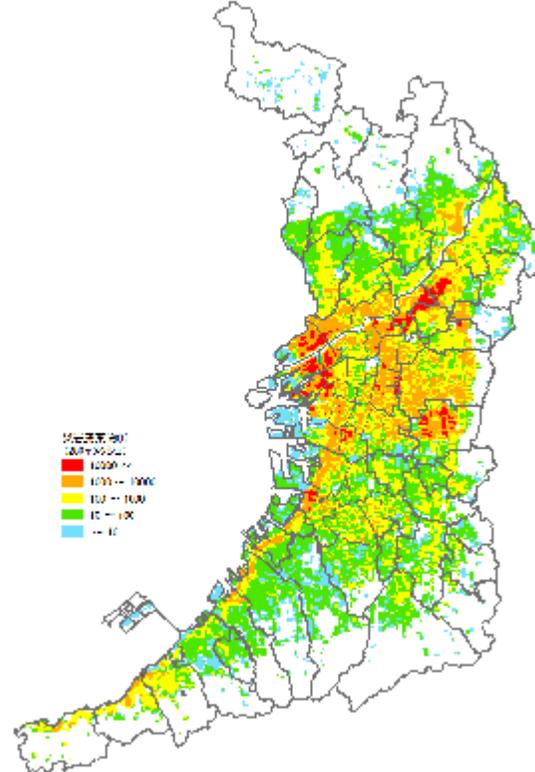
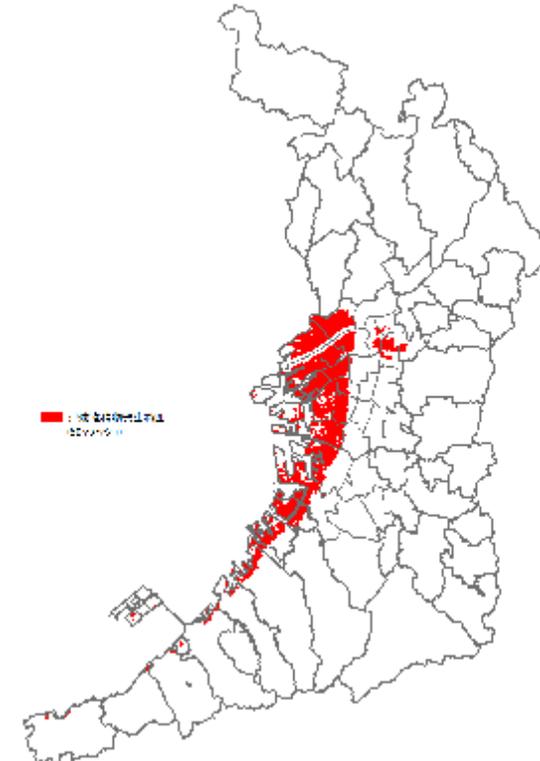
災害廃棄物は約1,850万トン（約1,270万 $m^3$ ）、  
津波堆積物は最大で約570万トン（約520万 $m^3$ ）発生すると想定

万トン	万 $m^3$
災害廃棄物	1847.4	1,265.3
津波堆積物	353.9~566.8	321.7~515.3
合計	2,201.3~2,414.2	1,587.0~1,780.6

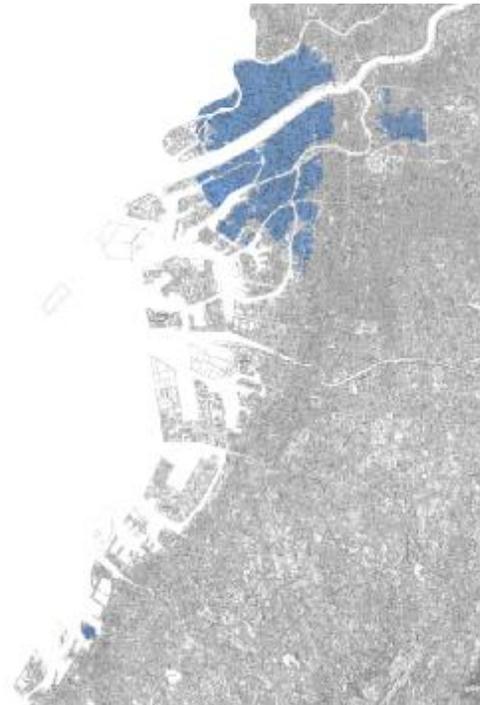
- ・長期湛水の可能性のある地域は4,055haと想定

※津波浸水想定区域の中で台風期の朔望平均満潮位（T.P.+0.9m）よりも低い地域

凡例  
■ 湛水範囲
