大阪府 都市樹木 再生指針（案）

安全安心で快適な街路・みどり空間の創出に向けて

令和2年3月
大阪府都市整備部

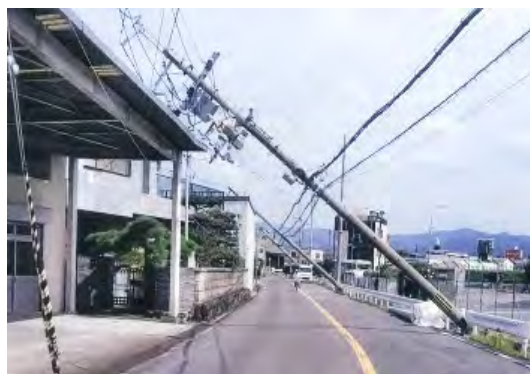
電柱の倒壊

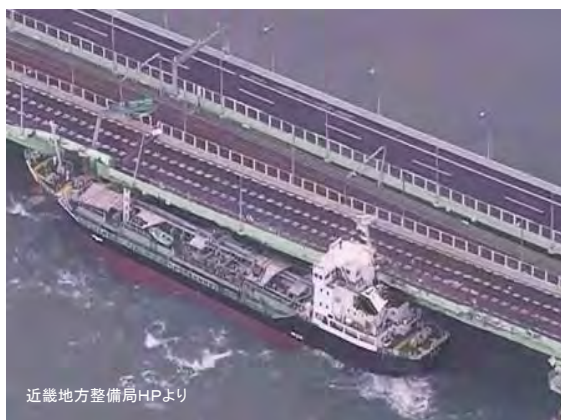
橋梁被害（関西国際空港 連絡橋）

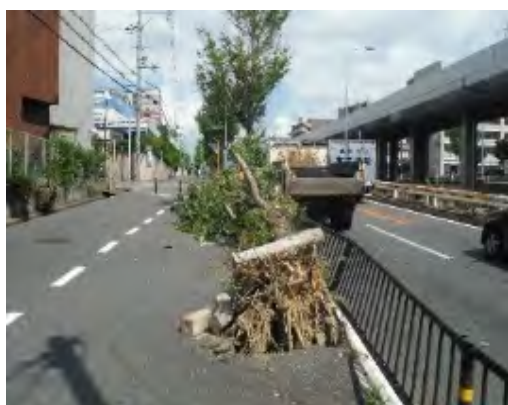
国道 423 号 (根返り)

「根返り」：根系基盤が周囲の土壌から引きはがされるように樹木が完全に転倒した状態

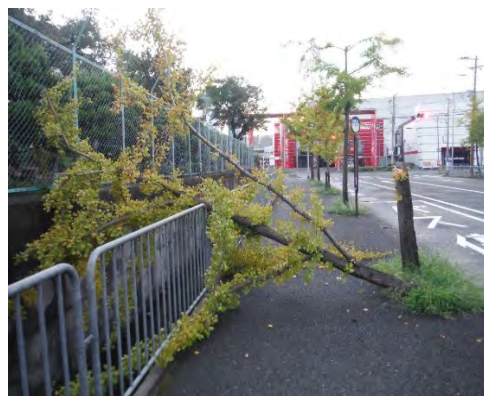
(旧) 大阪中央環状線 (幹折れ)

「幹折れ」：幹が根元付近または途中で折れた状態

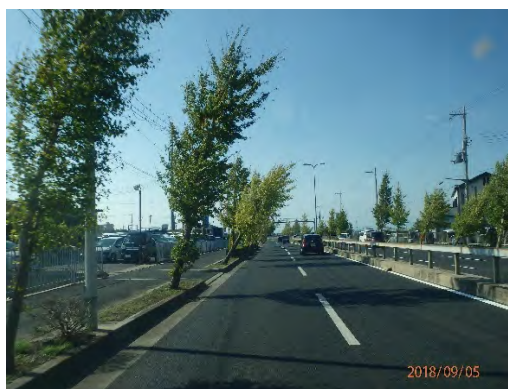
岸和田牛滝山貝塚線 (傾斜)

「傾斜」：根系基盤にせん断が発生したものの、倒伏には至らず傾いた状態

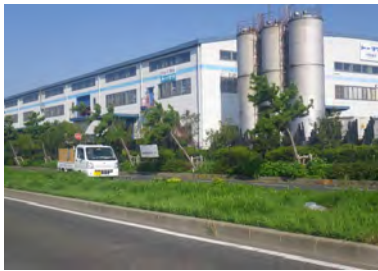
クロマツ約 200 本が「傾斜」で留まる ((新)泉佐野岩出線)

- ➡クロマツは、被害本数が多かったものの、大きな風速に対しても、全てが「傾斜」で留まっており、強風に強い樹種として一定の評価を与えることができる。
- ➡ハナミズキは、大半が樹高4m未満であり、7割以上が「傾斜」であることから、植樹桝内で十分に根が張れていない状況であったと推測される。
- ➡ヤマモモは、葉の密度が高い樹種であるため、剪定頻度が低い場合、風の影響を受けやすくなり、倒木に至ったと推測される。

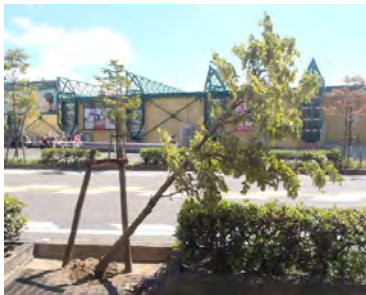
ハナミズキは H= 4 m以下の樹木の「傾斜」が目立った (木屋交野線)

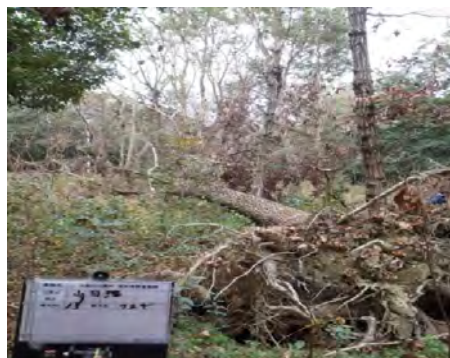
倒木状況 (クヌギ H=2.0m)

- ➡倒木した樹木は、北地区の岩盤上の比較的土壌厚の薄い植栽基盤に分布し、十分な根系の発育が出来なかったこと、加えて、植栽密度が高く、下枝が少ない10mを超える樹形となっていたため、暴風に耐えることが出来なかったと推測される。
- ➡株立ちや双幹樹等は、構造的に結合部が弱いため、倒木に至ったと推測される。

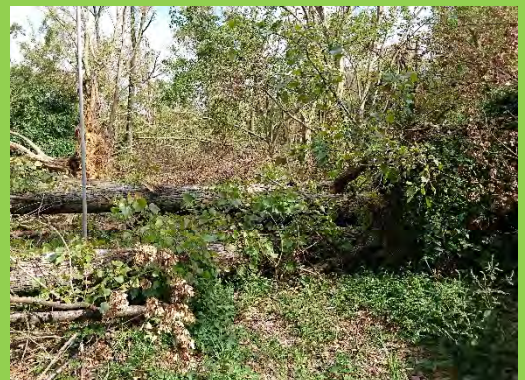
- ・大泉緑地においても、一定区域の樹木がまとまって倒木したケースが見受けられた。
- ・樹木が密集する区域では、樹形が細長い樹木が多いため、倒木が起こったと推測される。
- ・加えて、倒木の際には、それらの樹木が、周辺の樹木を押し倒したため、被害を拡大させたと推測される。

樹木が密集していたことによる被害の拡大（大泉緑地）

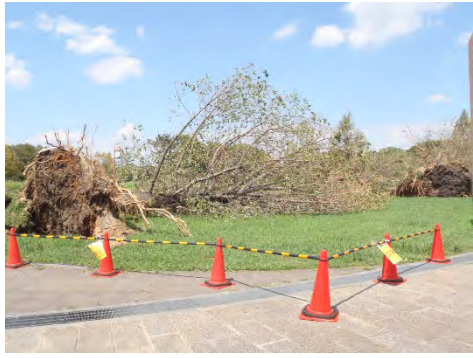
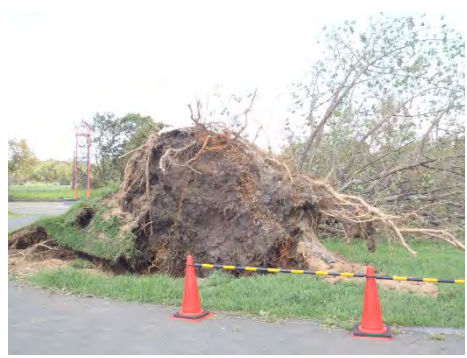
- 樹高が20mを超えるカロリナポプラは全数が「根返り・傾斜」、メタセコイヤは全数が「幹折れ」であった。
- 「根返り・傾斜」を起こしたカロリナポプラは、根鉢が薄く、十分な根系の発達が見られなかった。

樹冠が大きく根鉢が薄い樹木（カロリナポプラ H=20m C=2.45m W=10m、根鉢：水平方向 5.0m 垂直方向 1.0m）

カロリナポプラやマルバヤナギは、冠水頻度の高いAB地区に分布し、植栽基盤の浅さから根系が十分に生育することが出来ず、障害物もない広場で直接、強風を受けたため、「根返り」により倒木したと推測される。

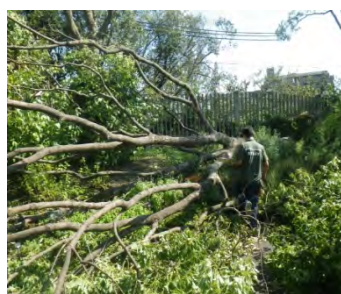
「根返り」の状況
