**平成28年度から令和元年度までを徴収期間とする  
森林環境税による森林環境整備事業の令和2年度  
実績に係る評価について**

**令和3年7月**

**大阪府 環境農林水産部 みどり推進室**

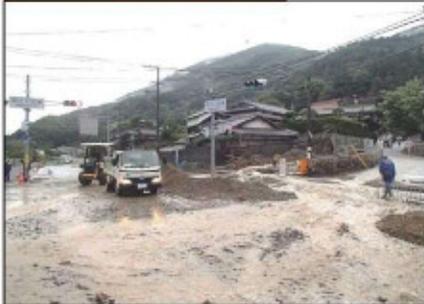
水路閉塞による国道通行止  
H26年8月(箕面市)

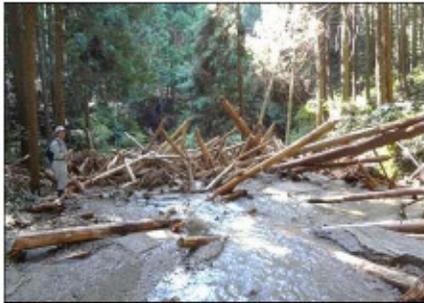
渓流閉塞による国道通行止  
H25年9月(千早赤阪村)

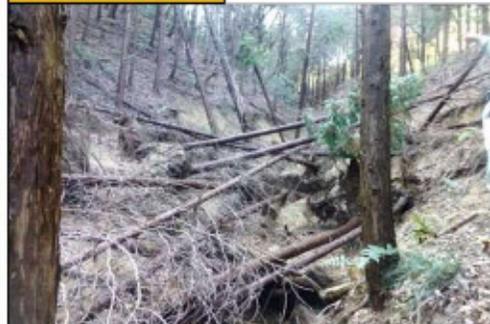
流木となる恐れのある林内の倒木・危険木の状況(枚方市)

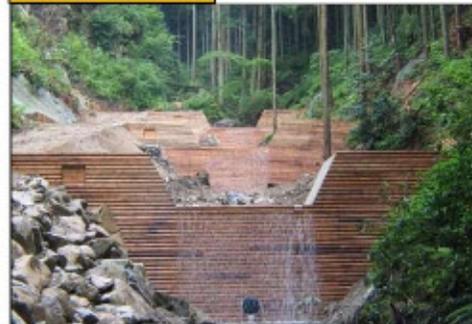
治山ダムの設置により、渓流勾配を緩和し土石流の発生を未然に防止(千早赤阪村)

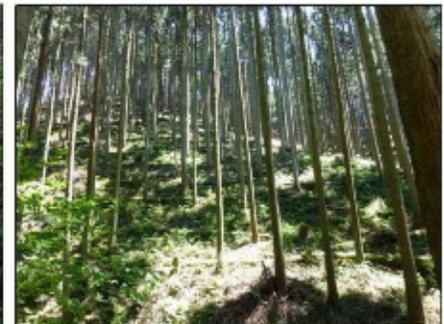
森林整備(間伐)による表土流出の防止(千早赤阪村)

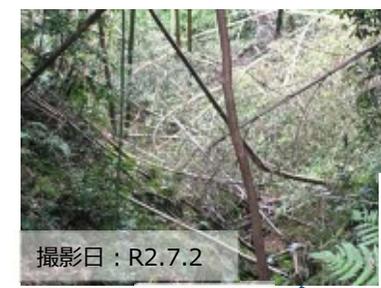
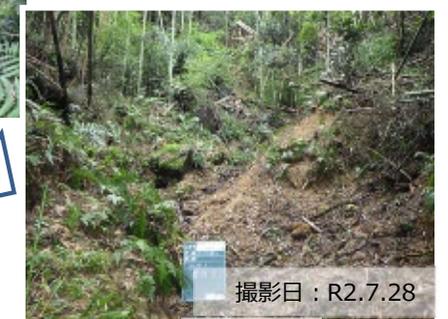
写真② 流木対策の完了状況

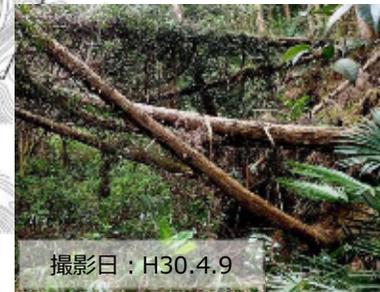
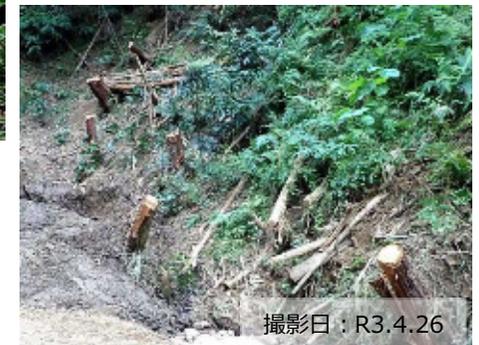
写真② 流木対策の完了状況

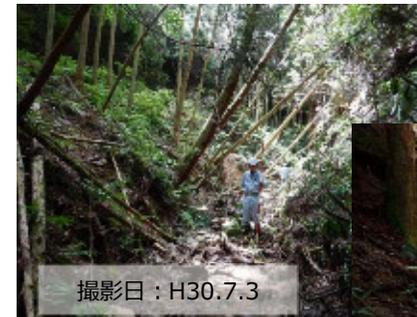
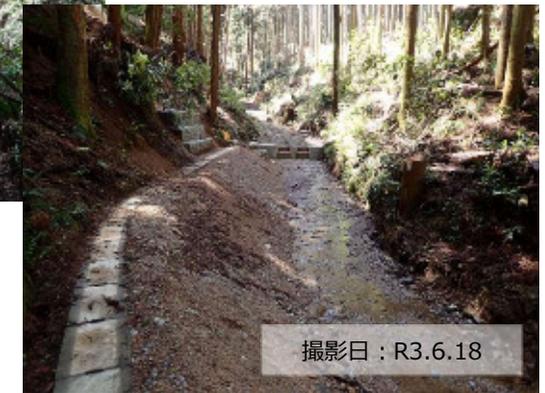
写真② 流木対策工の施工前後の状況

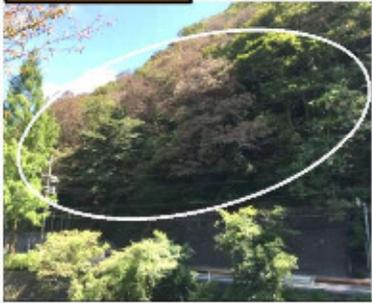
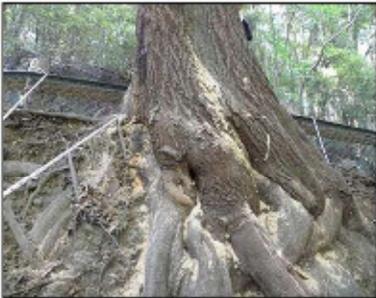
ナラ枯れの状況

被害を受け木くずが根元に散乱した木

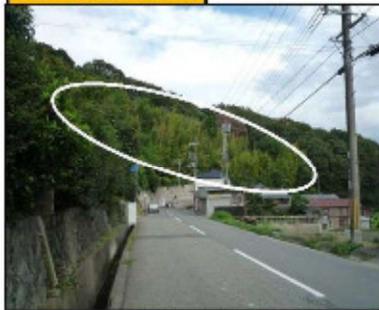
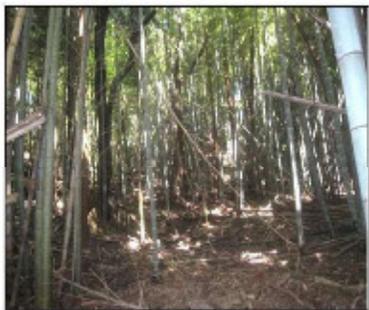
放置竹林の状況

放置竹林の拡大により侵入を受ける森林
