各構造物の詳細点検結果 （揺れ・液状化）

平成25年9月25日

施設点検目次（揺れ・液状化）

1-1 河川構造物(水門)の詳細点検結果について

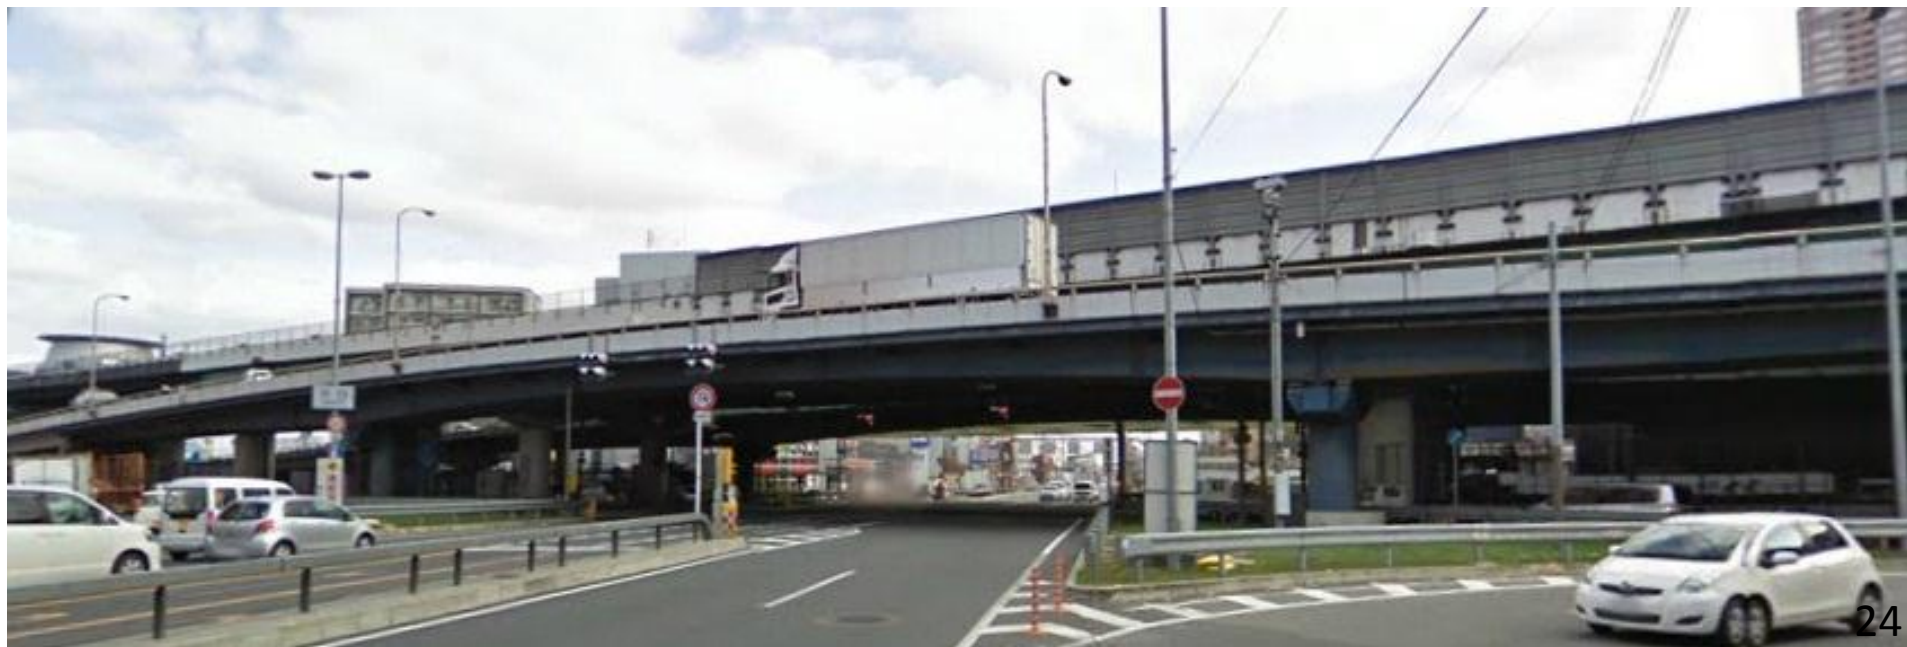
■ 杭基礎の照査: **大阪中央環状線 大日跨道橋**

- 橋 長 $L=202\text{m}$ 、幅 員 $W=8\text{m}$
- 架設年次 昭和40年（昭和39年道示）
- 上部工 7径間（鋼製箱桁橋+PC橋）
- 下部工 8基（鋼製支柱+RC支柱）
- 基礎形式 場所打ち杭
