大阪府立金岡高等学校アスベスト飛散事故に関する協議会

大阪府立金岡高等学校におけるアスベストの問題に関する経過・対応について

工事名称 大阪府立金岡高等学校普通教室棟大規模改修工事

大阪府立金岡高等学校普通教室棟大規模改修工事に伴う
アスベスト問題に対する工事施工業者聞き取り事項について
(経過報告書)

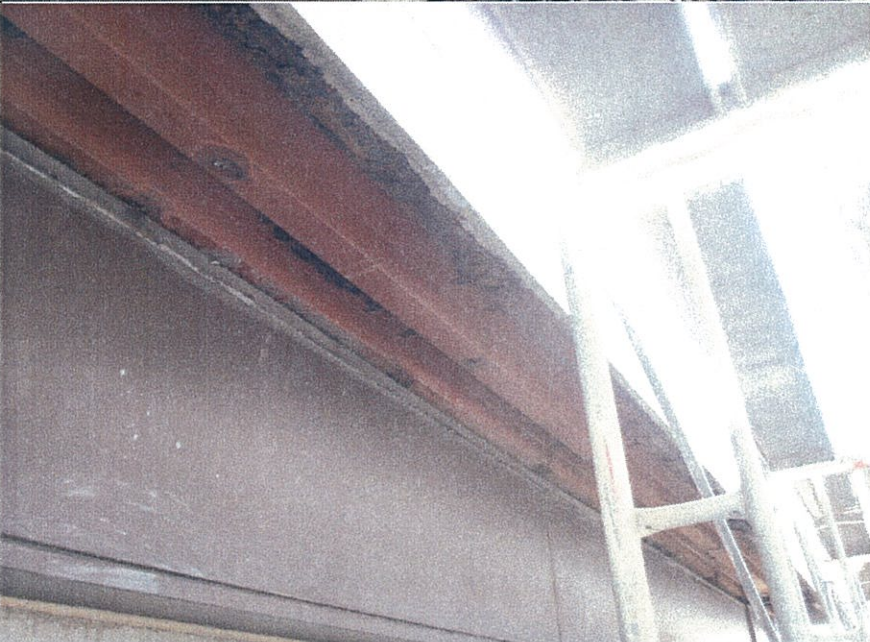
<p>撮影項目⑦ 工種 解体 場所 4階北面 X11~12 内容 軒先腐食状況 指摘前撮影</p>
 	<p>撮影項目⑧ 工種 解体 場所 棟屋西面 X10 内容 軒先腐食状況 指摘前撮影</p>

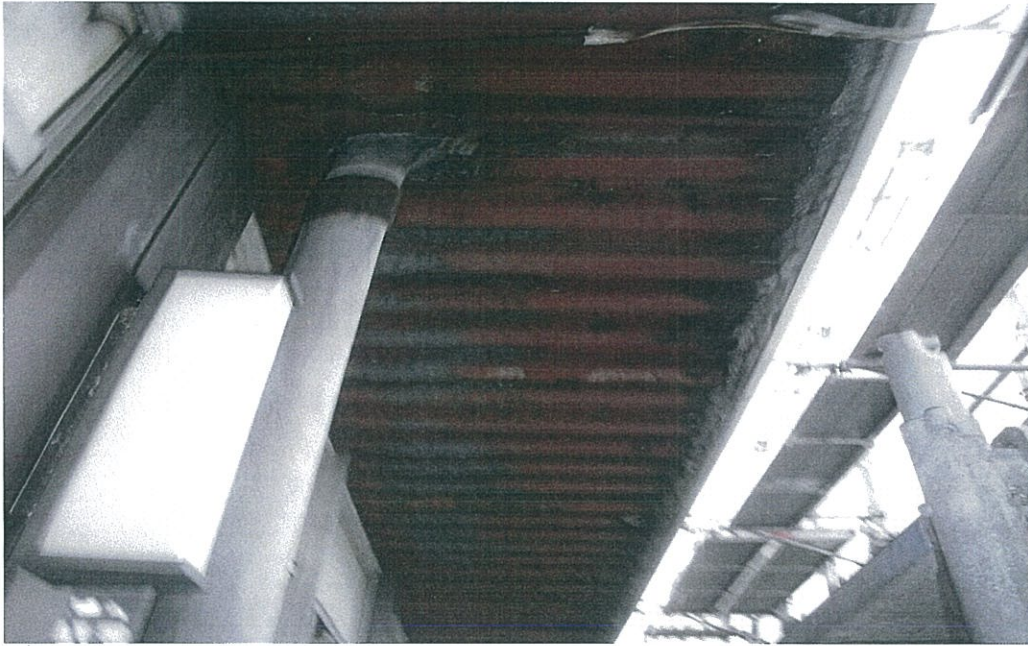
① 4階北側X10~X11間

工事写真 軒裏確認写真

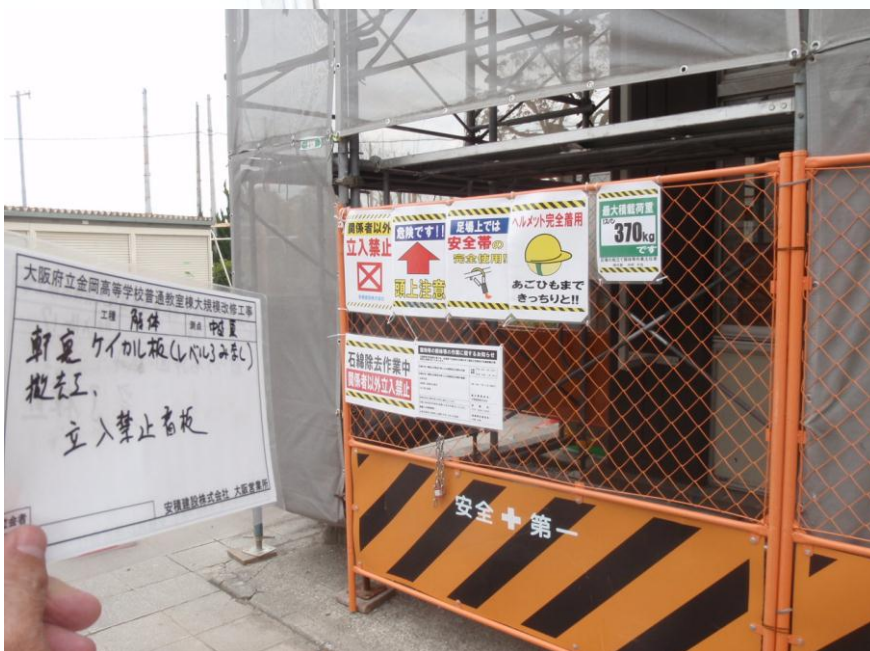
撮影項目
 工種 軒裏囲込工事
 安全管理
 関係者以外立入禁止
 看板設置

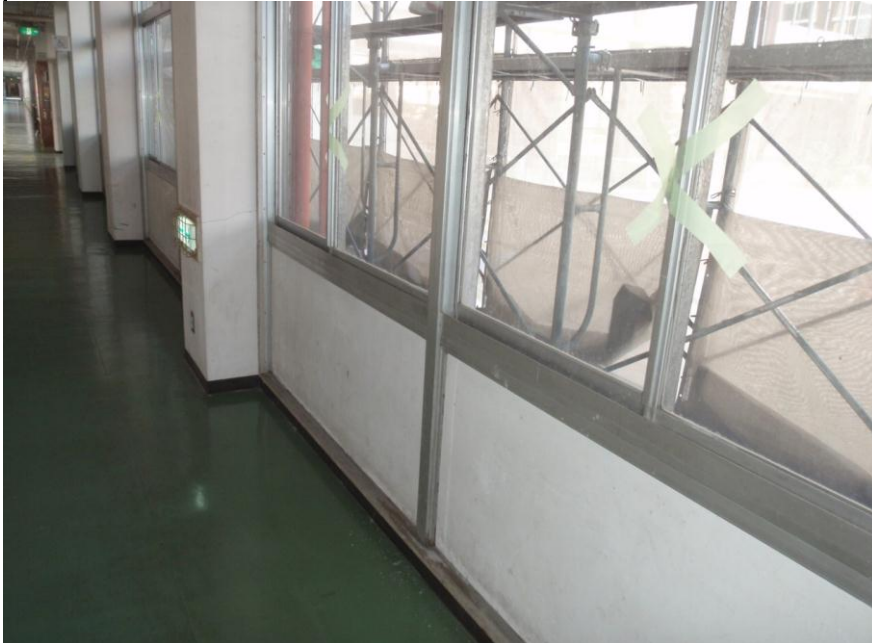
撮影項目
工種 軒裏改修工事
場所 北面2階X12～16
内容
窓開閉禁止養生

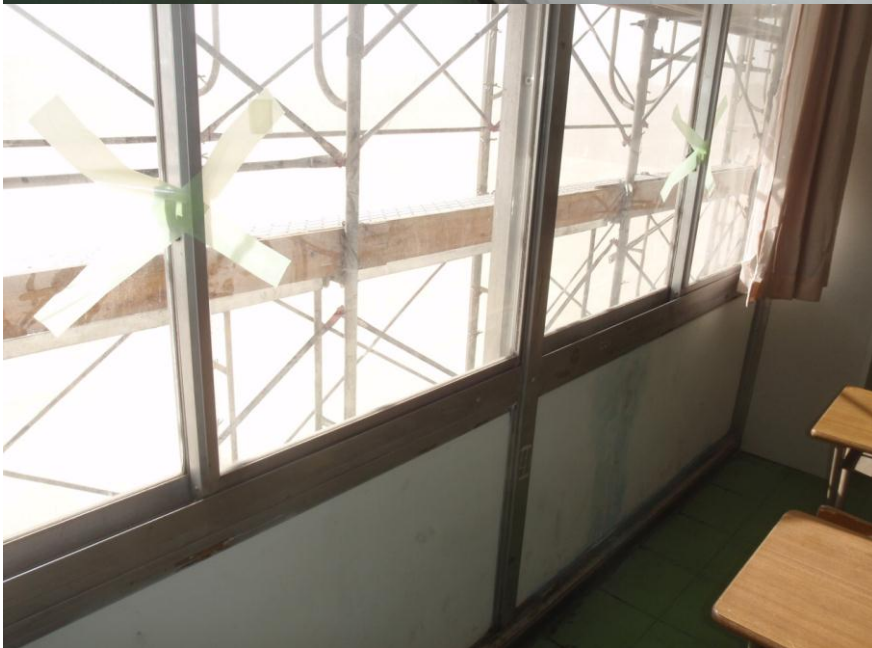
撮影項目
工種 軒裏改修工事
場所 南面3階X6～7
内容
窓開閉禁止養生
